**EVALUACIÓN FUNCIONAL DEL PAVIMENTO DE LA VÍA PORTILLO-VIOTA  
TRAMO EL PIÑAL-VILLA CECILIA MEDIANTE LA METODOLOGÍA PCI**

**UNIVERSIDAD PILOTO DE COLOMBIA  
SECCIONAL ALTO MAGDALENA  
FACULTAD DE INGENIERÍA  
PROGRAMA INGENIERÍA CIVIL  
GIRARDOT  
2021**

**Trabajo realizado para optar al título de Ingeniero Civil**

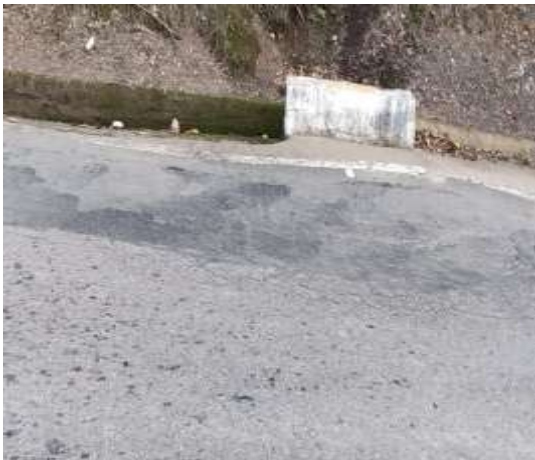
Ilustración 14 abultamiento y hundimiento

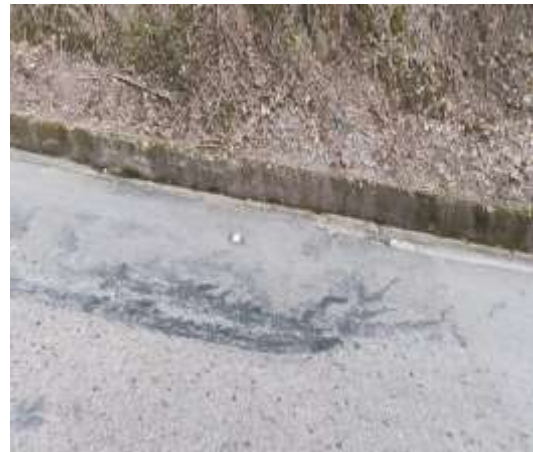
Ilustración 15 grieta de borde

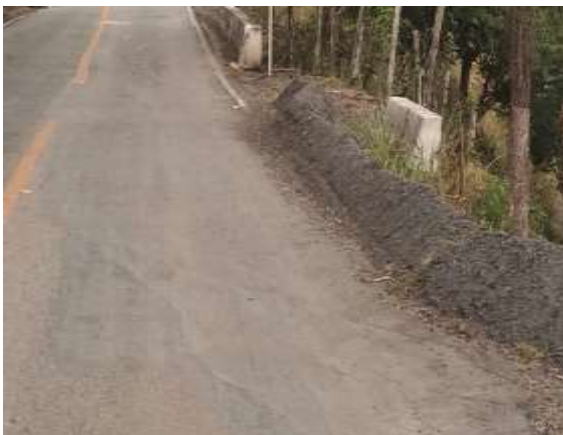
Ilustración 16 parcheo

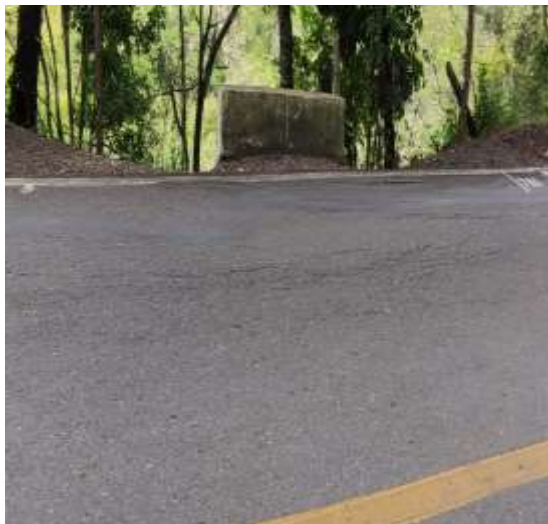
Ilustración 18 agrietamiento en bloque

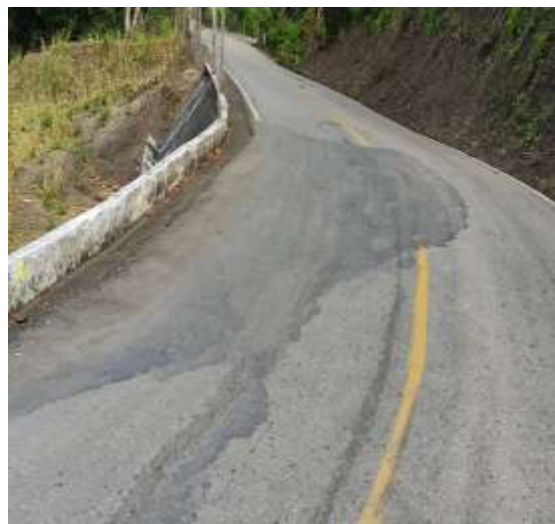
Ilustración 19 parcheo

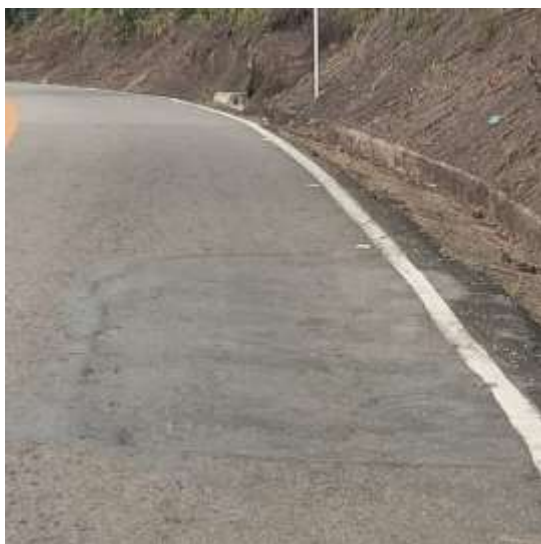
Ilustración 20 parcheo

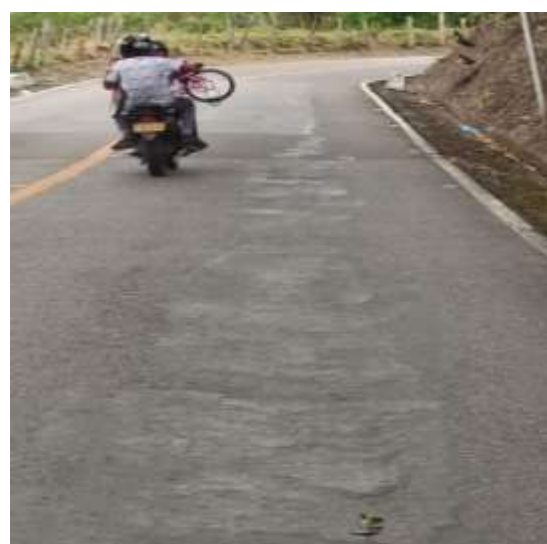
Ilustración 21 corrugación
