**EVALUACIÓN DEL ESTADO ACTUAL DE LA VÍA EN LA CARRERA 24  
DESDE LA CALLE 40 HASTA LA CALLE 3 DEL MUNICIPIO DE  
GIRARDOT – CUNDINAMARCA, IMPLEMENTANDO LA METODOLOGÍA  
PAVEMENT CONDITION INDEX (PCI)**

**UNIVERSIDAD PILOTO DE COLOMBIA  
SECCIONAL DEL ALTO MAGDALENA  
FACULTAD DE INGENIERÍA  
PROGRAMA INGENIERÍA CIVIL  
GIRARDOT - CUNDINAMARCA  
2021**

**Seminario de Diseño y Construcción de Pavimentos**

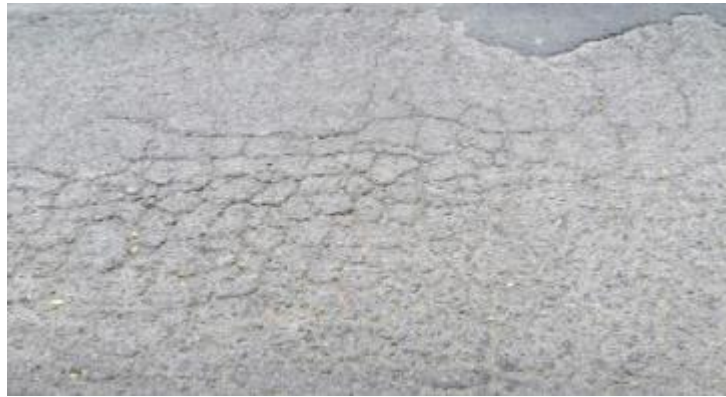
**Figura 5. Piel de cocodrilo de media severidad.**

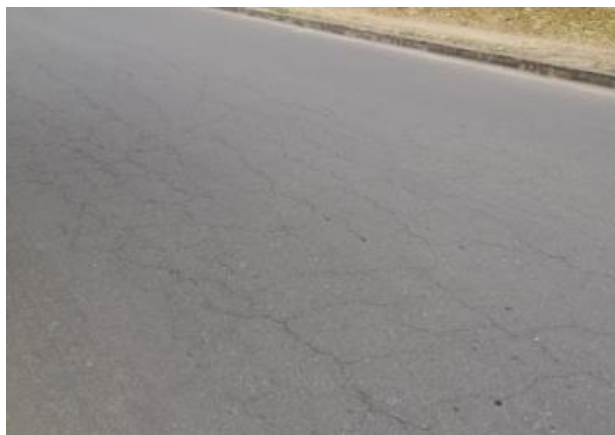
**Figura 9. Fisuras en bloque.**

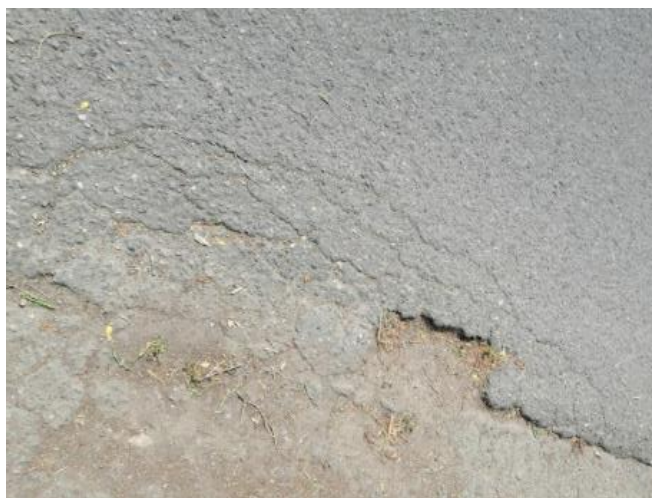
**Figura 16. Fisura de borde de alta severidad.**

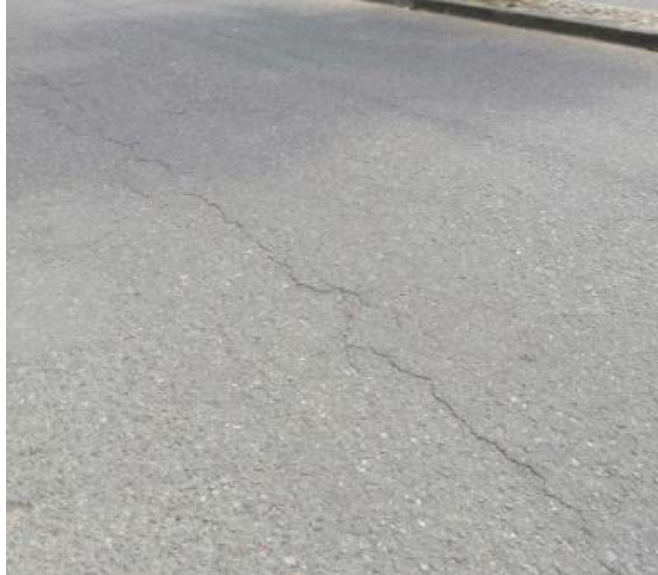
**Figura 20. Grieta Longitudinal.**

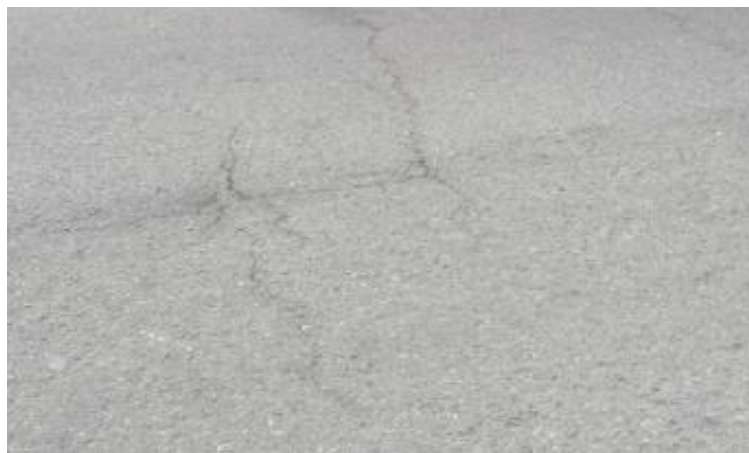
**Figura 21. Grietas transversales.**

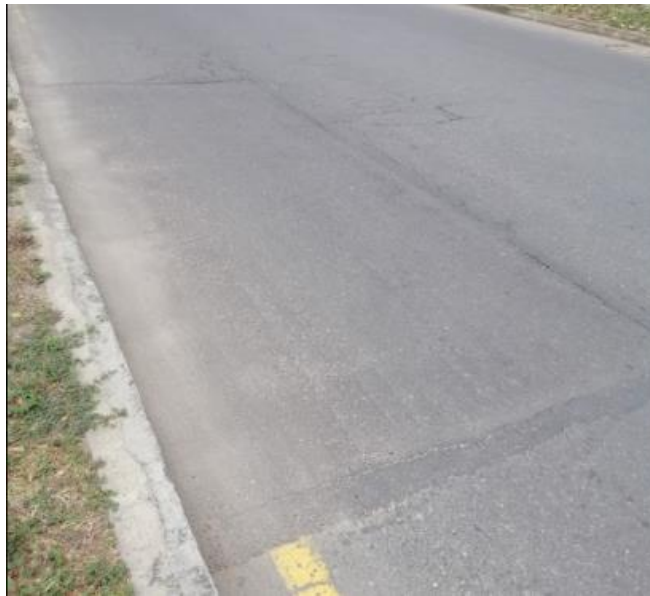
**Figura 22. Parche de reparación en la vía.**

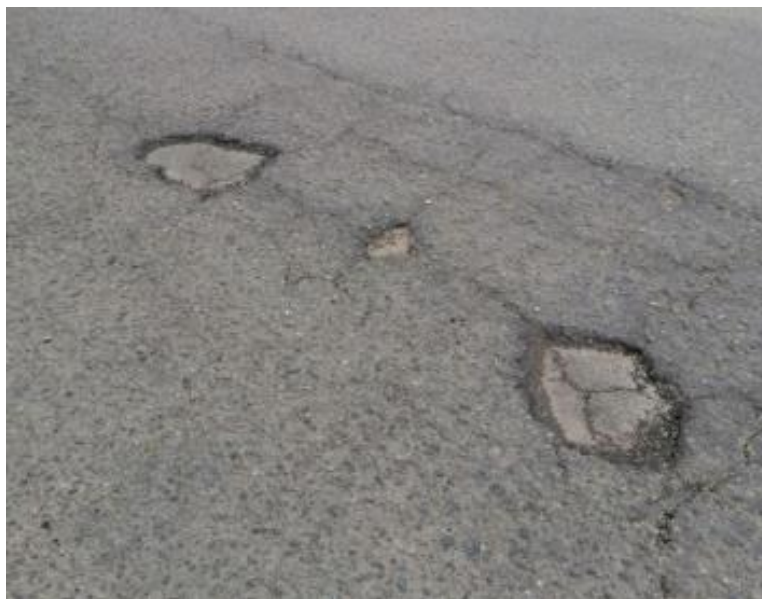
**Figura 25. Huecos de mediana severidad.**

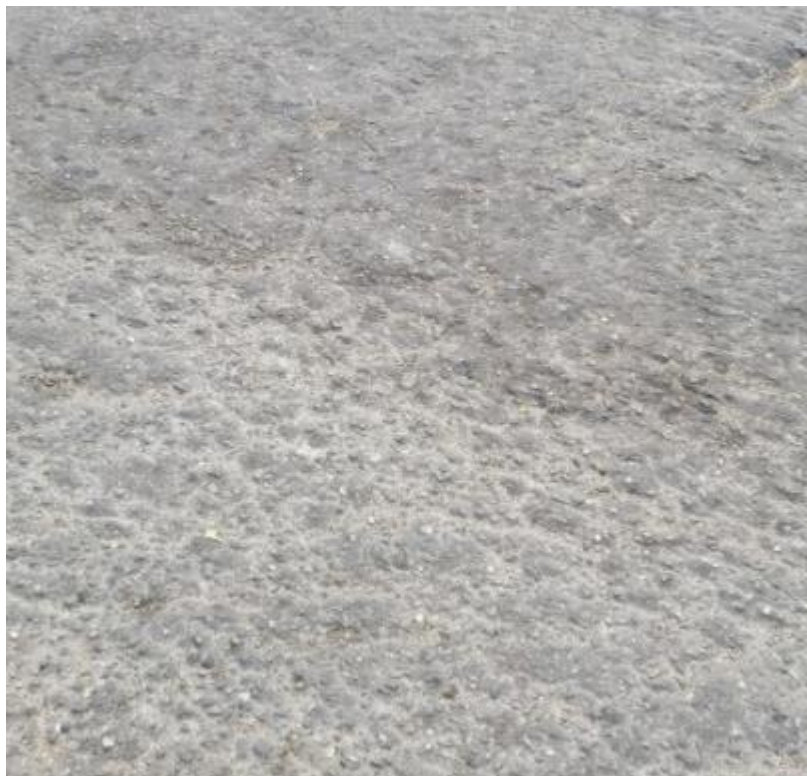
**Figura 33. Pulimiento de agregados de alta severidad.**

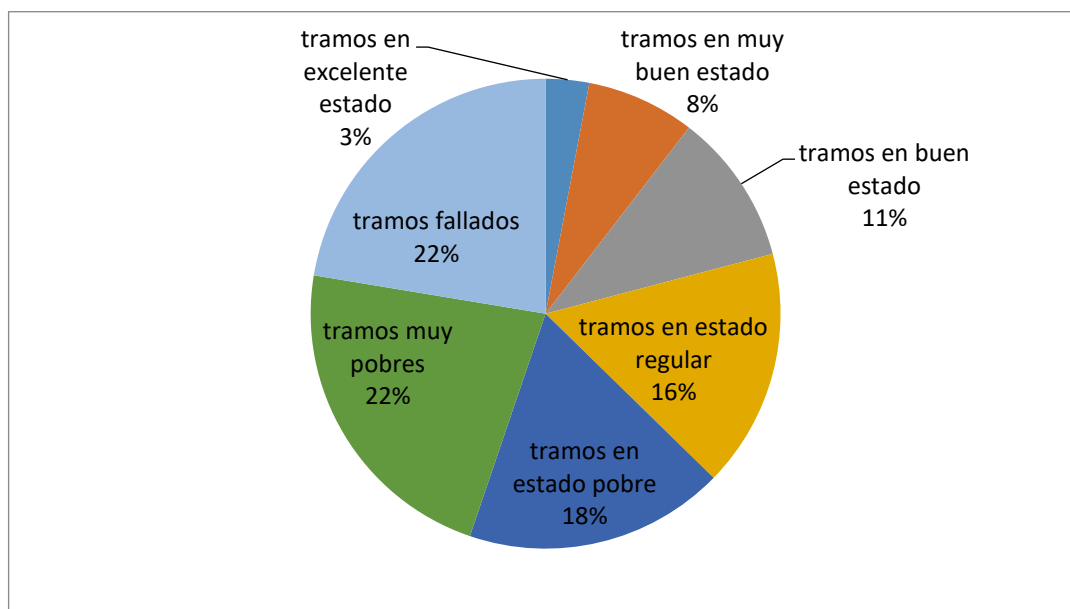
**Gráfica 1. Condición actual de los tramos.**

En la gráfica podemos apreciar la necesidad imperiosa de intervenir el tramo para corregir las fallas detectadas durante el estudio, por su elevado porcentaje de afectación.

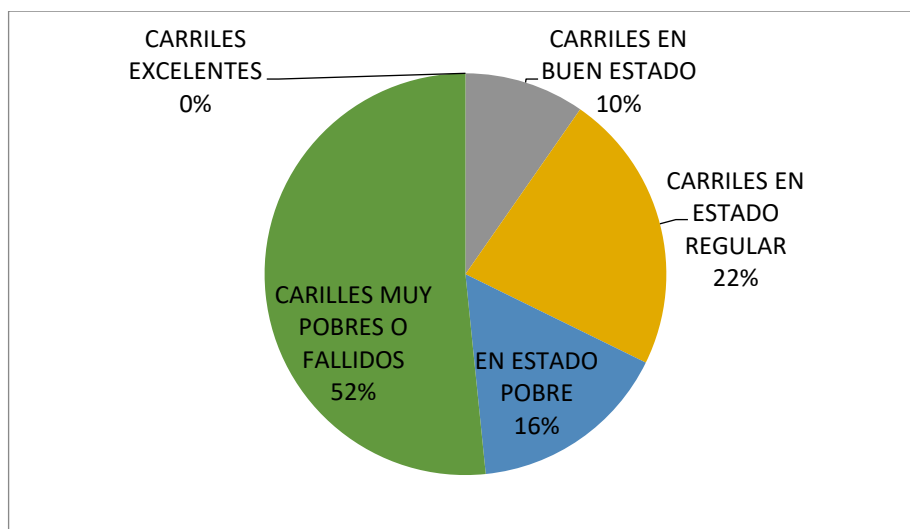
**Gráfica 3. Daños carril izquierdo.**

El carril izquierdo debe reemplazarse en un 52% para su recuperación óptima.

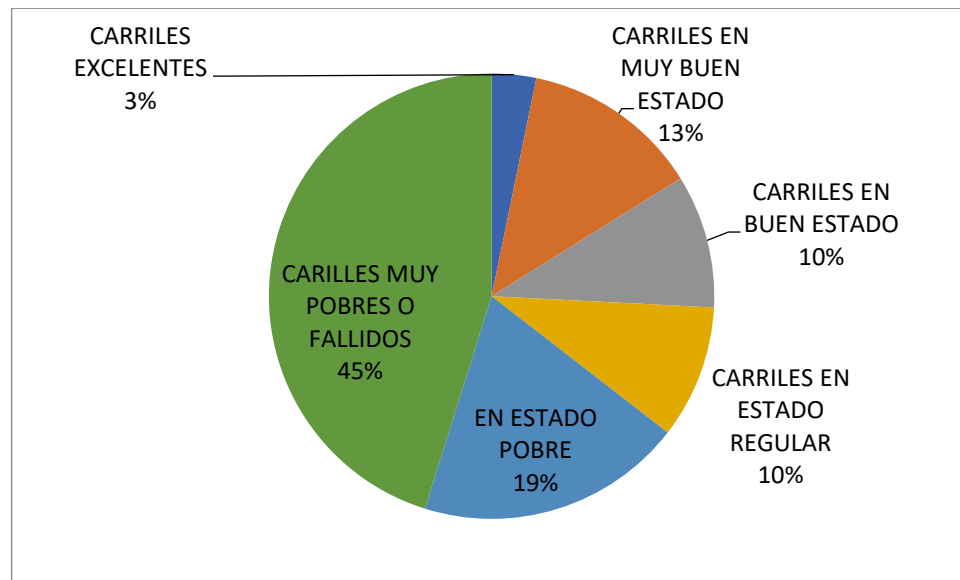
**Gráfica 4. Daños carril derecho.**

El carril derecho tiene una falla estructural del 45% y también necesita ser reemplazado.

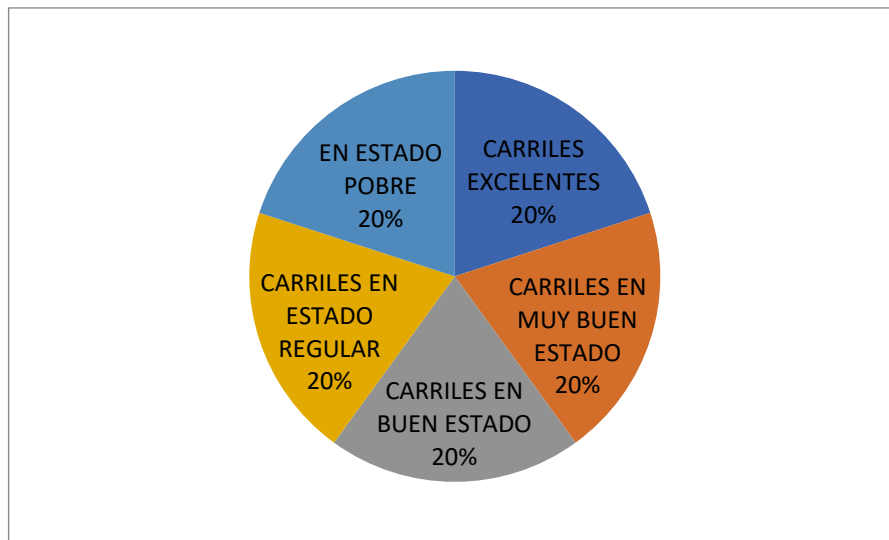
**Gráfica 5. Daños carril único.**

El carril único demuestra poco desgaste en su estructura con solo un 20% en condición de mantenimiento correctivo.

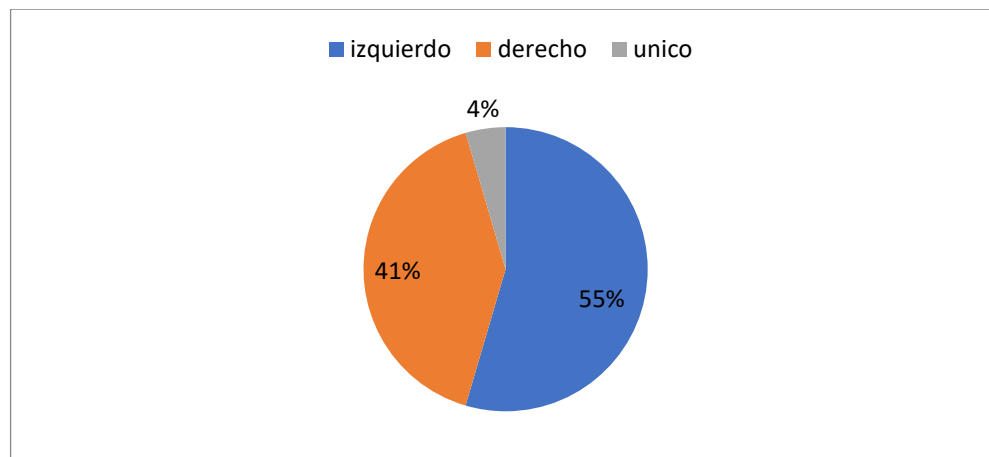
**Gráfica 6. Intervención del tramo por carril.**

La grafica nos muestra que, del tramo seleccionado para el objeto de este estudio, tiene una gran afectación del 55% en el carril izquierdo, 41% en el carril derecho y solo un 4% en su carril único.
