**EVALUACIÓN FUNCIONAL DEL PAVIMENTO DE LA VÍA CARRERA 7 DE LA  
CIUDAD DE GIRARDOT – CUNDINAMARCA MEDIANTE LA METODOLOGÍA  
PCI**

**UNIVERSIDAD PILOTO DE COLOMBIA  
SECCIONAL ALTO DEL MAGDALENA  
INGENIERÍA CIVIL  
GIRADOT – CUNDINAMARCA  
2021**

**Monografía presentada como requisito para optar al título de Ingeniero Civil**

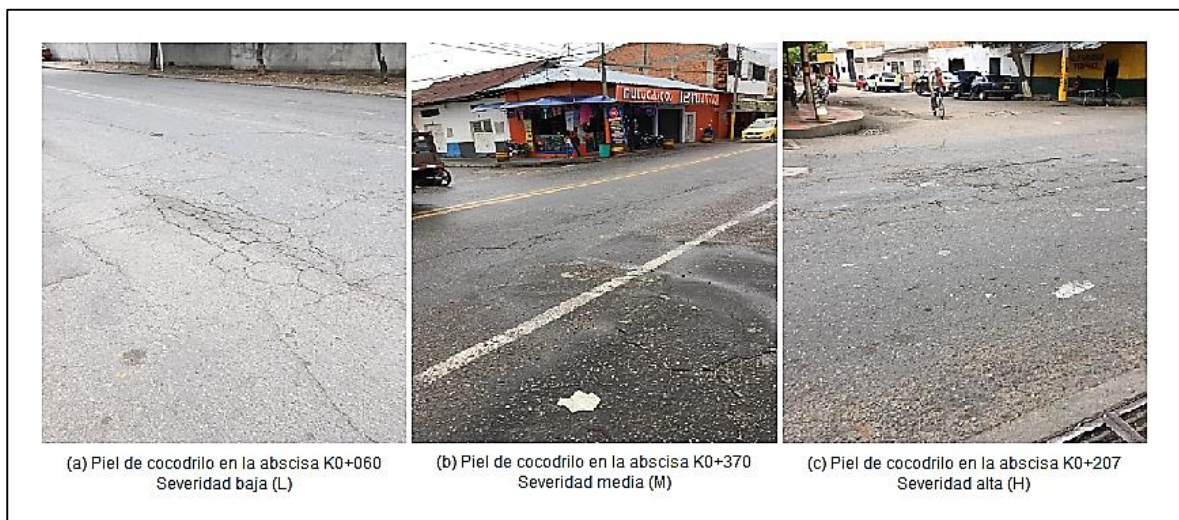
**Ilustración 10. Piel de cocodrilo en la vía (a), (b) y (c).**

Con una cantidad de 38 fallas; 18 de Alta, 14 de Media y 6 de Baja severidad, la piel de cocodrilo es la segunda patología que más se repite en la vía con un 25% de frecuencia, y con un porcentaje de densidad del 1.2 % en relación al área total del tramo. En la **Ilustración 10**, se evidencia un registro fotográfico que muestra fallas de piel de cocodrilo en varios puntos del tramo vial, con su severidad y ubicación relativa.

De acuerdo a la metodología, para este tipo de falla se tienen en cuenta las siguientes opciones de reparación según su severidad:

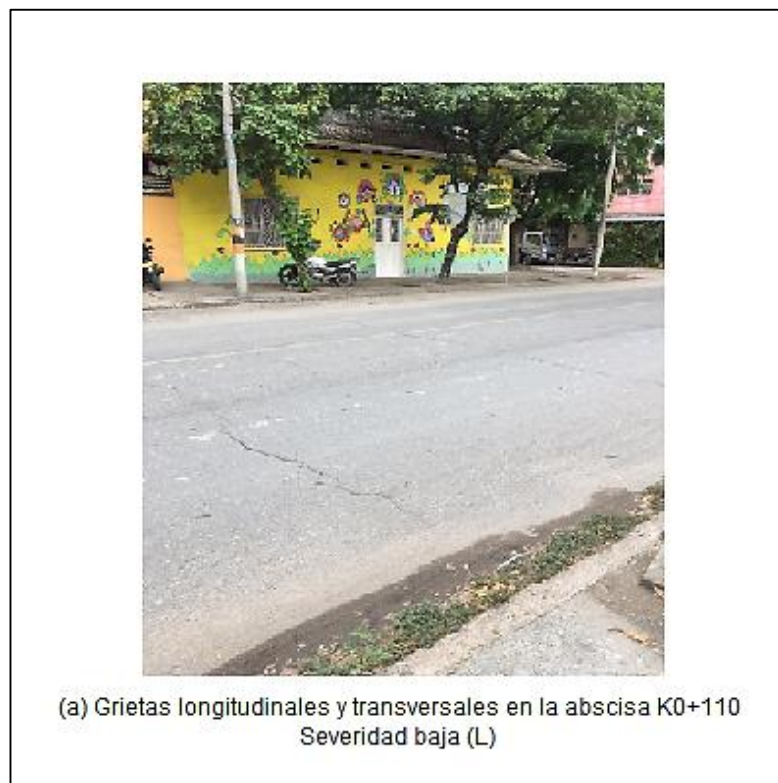
**Ilustración 11. Grietas longitudinales y transversales en la vía (a).**

Con una cantidad de 25 daños encontrados; 3 de Alta, 3 de Media y 19 de Baja severidad, las grietas longitudinales y transversales son la tercera falla que más se repite en el tramo vial con un 16% de frecuencia, y con un porcentaje de densidad del 7.4% en relación a la longitud total de la vía. En la **Ilustración 11**, se observa un registro fotográfico que muestra fallas de grietas longitudinales y transversales en un punto de la vía, con su severidad y ubicación relativa.

De acuerdo a la metodología, para este tipo de daño se tienen en cuenta las siguientes opciones de reparación según su severidad:

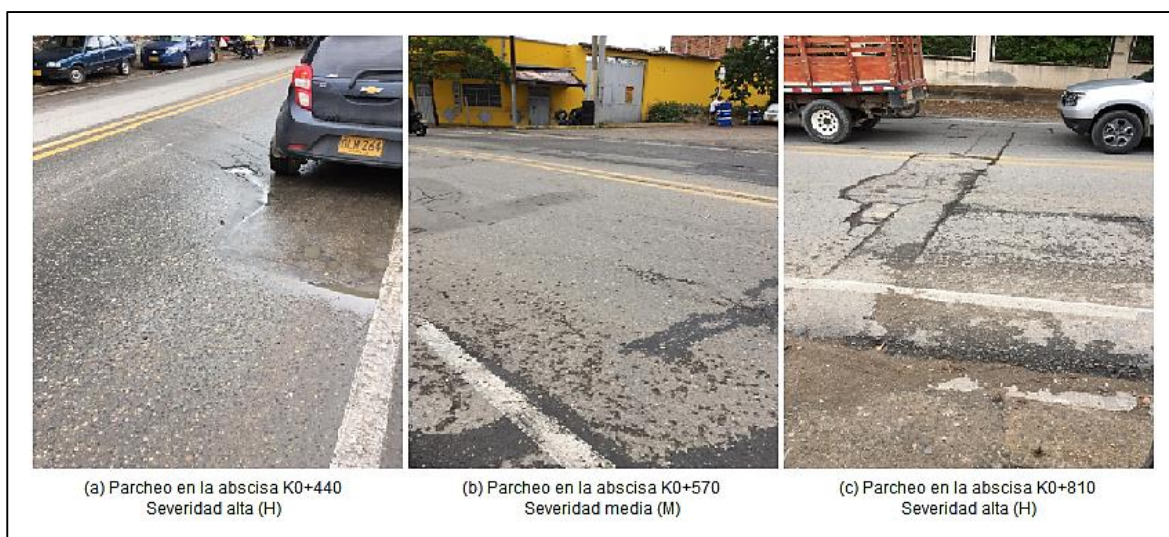
**Ilustración 12. Parcheo en la vía (a), (b) y (c).**

Siendo la falla que más se presenta en el pavimento de la Carrera 7, con un total de 52 daños, de los cuales 11 son de Alta, 18 de Media y 23 de Baja severidad; el parcheo, tiene una frecuencia de reiteración del 34% a lo largo del tramo, y un porcentaje de densidad del 0.7% en relación al área total de la vía. En la **Ilustración 12**, se presencia un registro fotográfico que muestra fallas de parcheo en varios puntos de la vía, con su severidad y ubicación relativa.

De acuerdo a la metodología, para este tipo de daño se tienen en cuenta las siguientes opciones de reparación según su severidad:
