**EVALUACIÓN DEL ESTADO DEL PAVIMENTO DE LA CALLE 40 ENTRE LA  
CARRERA 24 Y LA AVENIDA EL PEÑÓN DEL MUNICIPIO DE GIRARDOT  
CUNDINAMARCA MEDIANTE LA METODOLOGÍA PCI.**

**UNIVERSIDAD PILOTO DE COLOMBIA SECCIONAL DEL ALTO MAGDALENA  
FACULTAD DE INGENIERIA CIVIL  
GIRARDOT – CUNDINAMARCA**

**TRABAJO DE MONOGRAFIA PRESENTADO COMO REQUISITO PARA  
OPTAR POR EL TÍTULO DE INGENIERIA CIVIL**

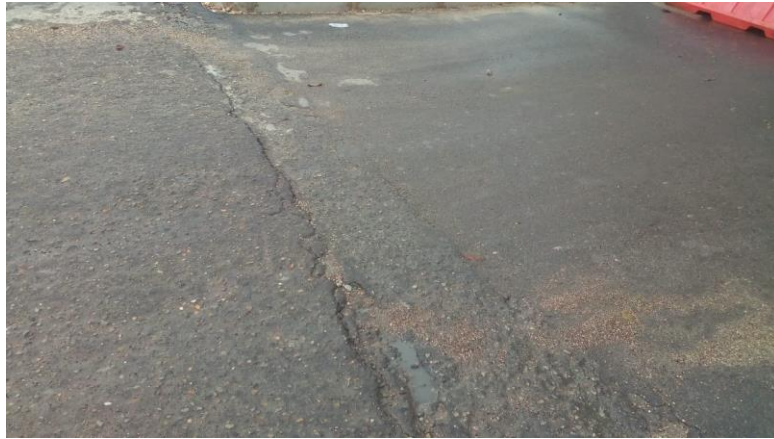
Parche y motorización Carril A Tramo 4

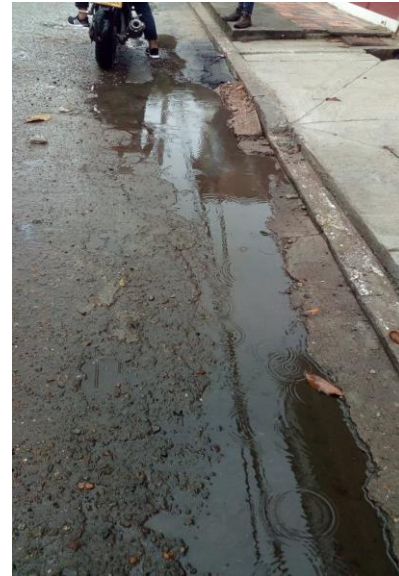
Grieta de borde Carril A Tramo 7

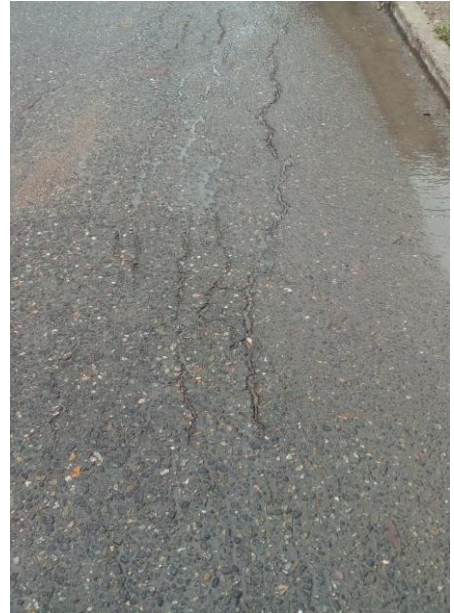
Grietas longitudinales Carril A  
Tramo 8

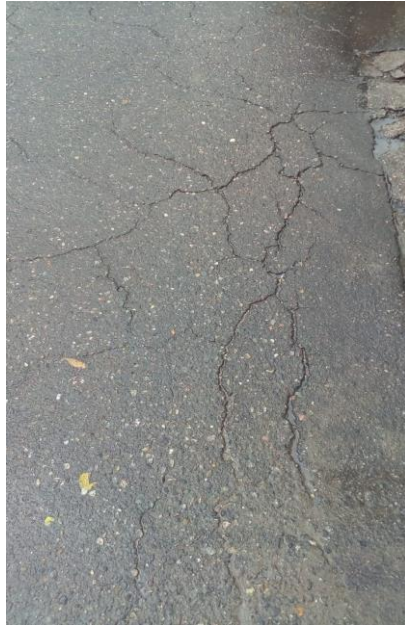
Piel de cocodrilo Carril A Tramo 9.

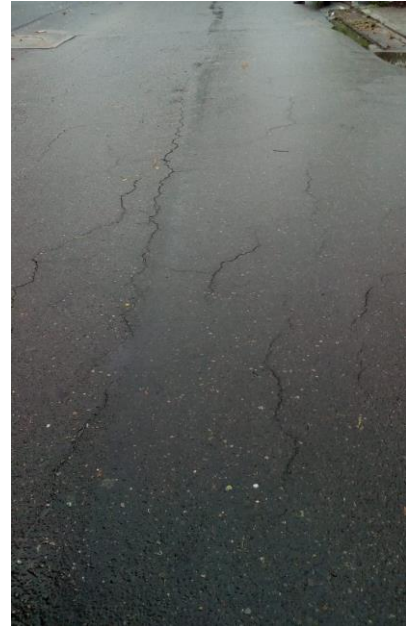
**Imagen 74.**

Agrietamiento en bloque Carril A Tramo 9

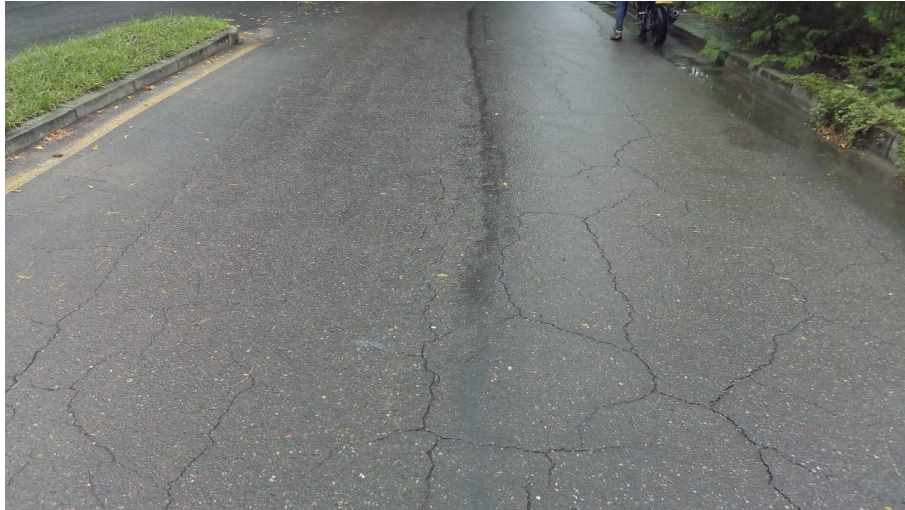
### Agrietamiento en bloque Carril A Tramo 10

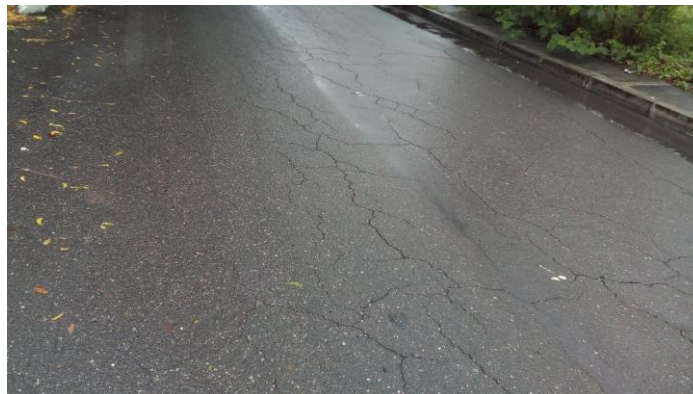
Agrietamiento en bloque Carril A Tramo 11

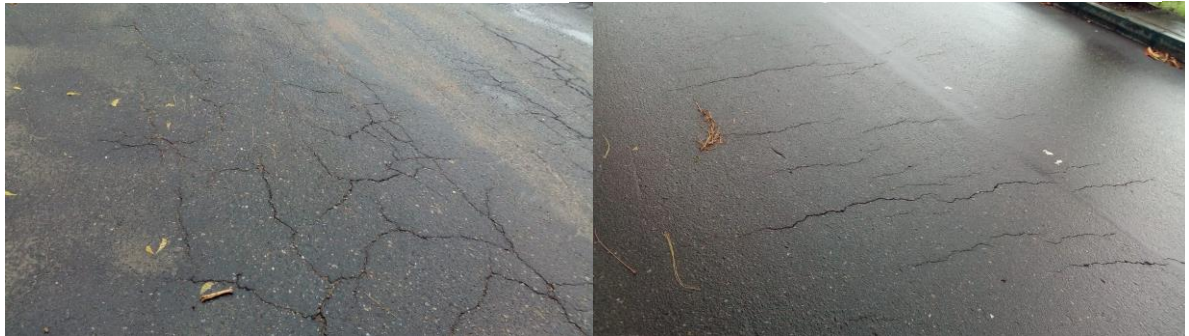
**Grietas transversales Carril A Tramo 12**

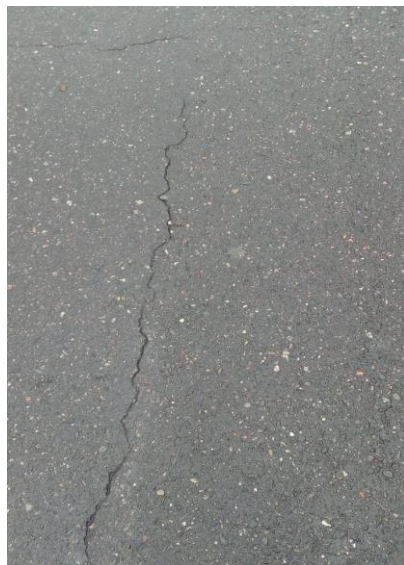
Grieta longitudinal Carril A Tramo 15

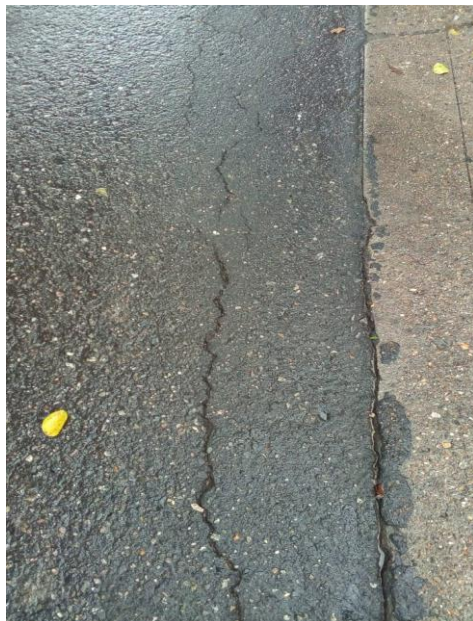
Grieta de borde Carril A Tramo 16

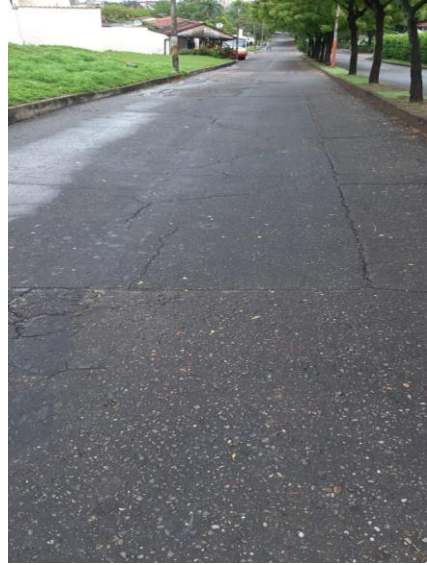
Parqueo Carril B Tramo 1

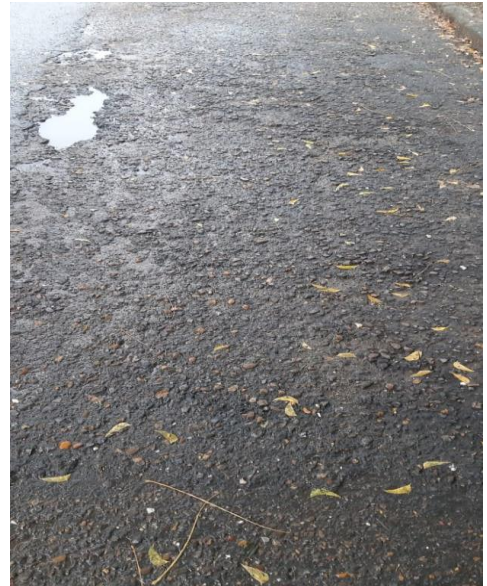
Meteorización Carril B Tramo 2

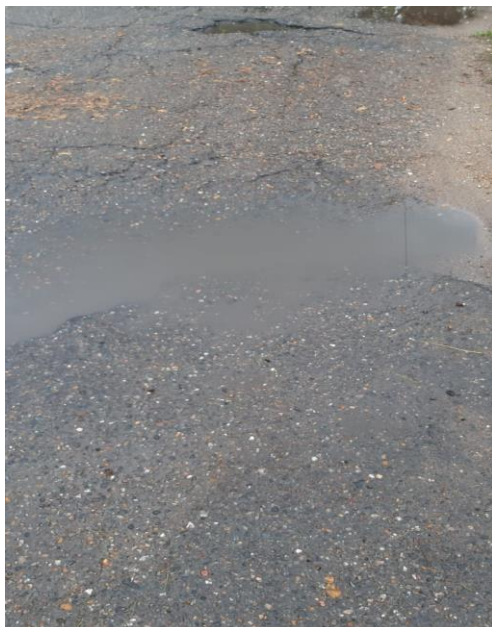
Depresión Carril B Tramo 3

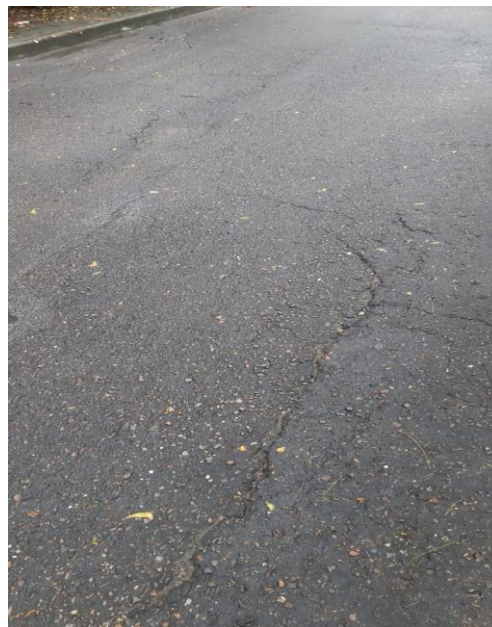
**Imagen 92.**

Grietas longitudinales Carril B Tramo 3

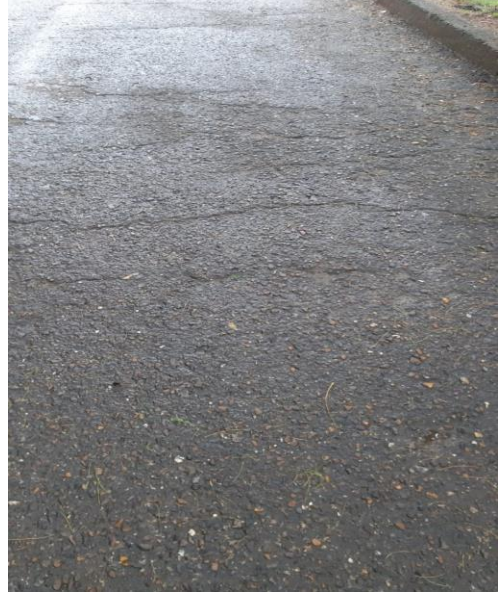
Meteorización Carril B Tramo 4.

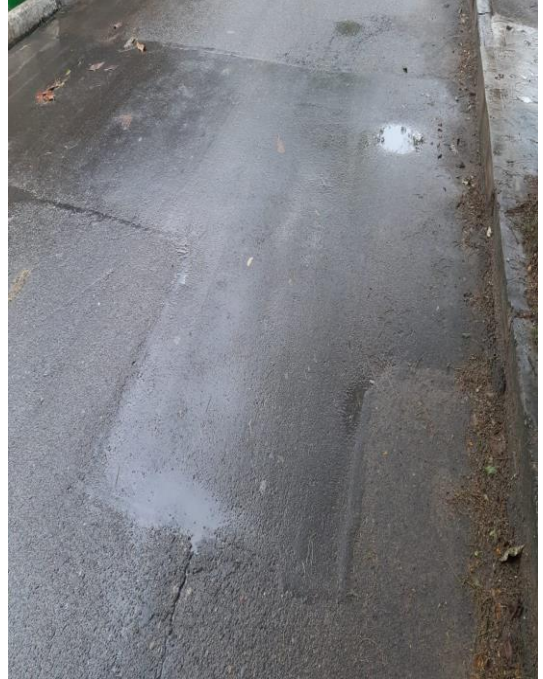
Huecos Carril B Tramo 7.

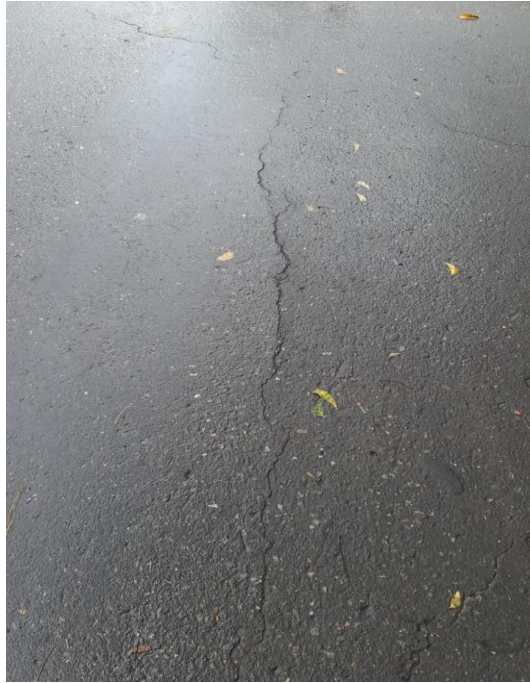
Grietas longitudinales Carril B Tramo 8

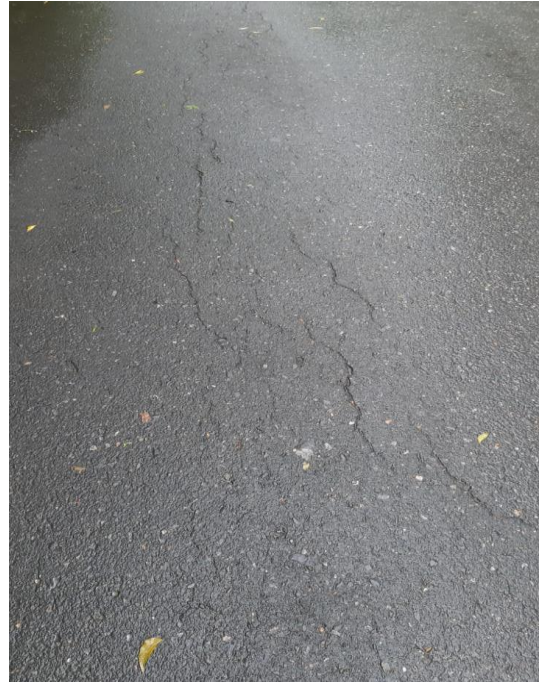
**Imagen 98.**

Grietas Transversales Carril B Tramo 8

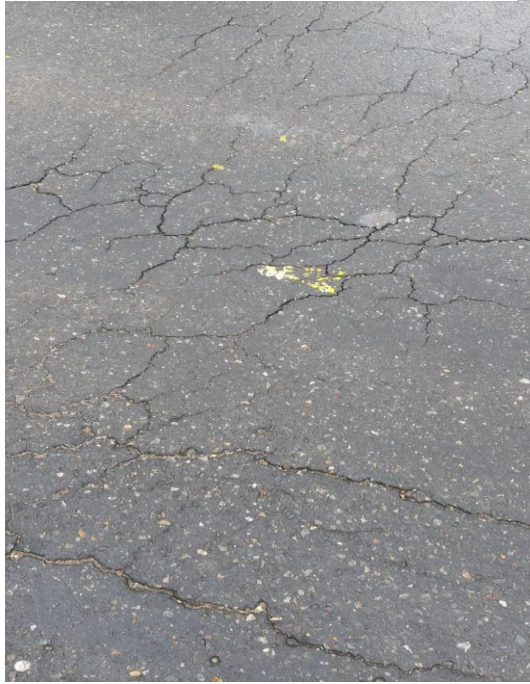
Piel de cocodrilo Carril B Tramo 9

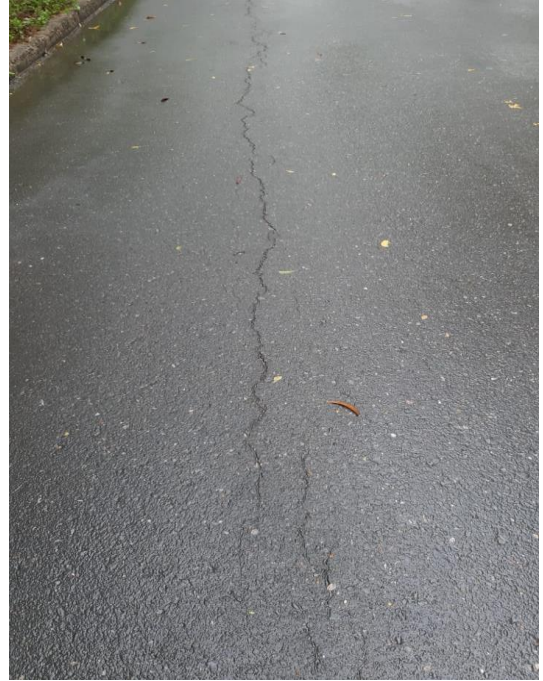
**Imagen 100.**

Grieta longitudinal Carril B Tramo 9

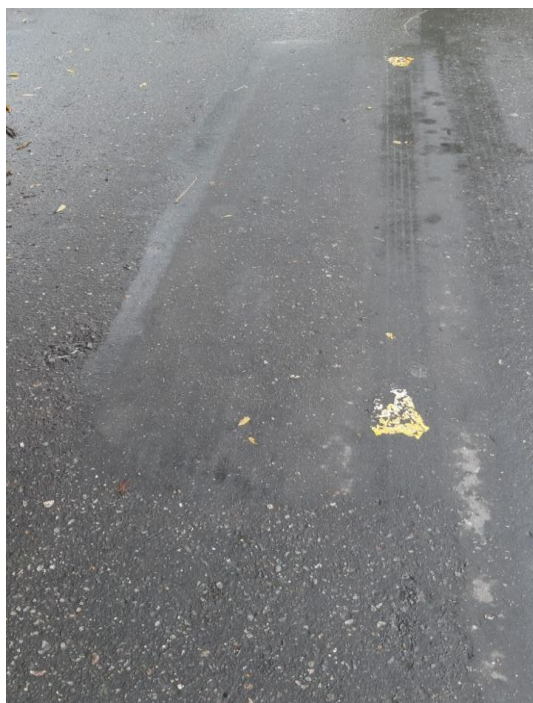
Parqueo Carril B Tramo 10

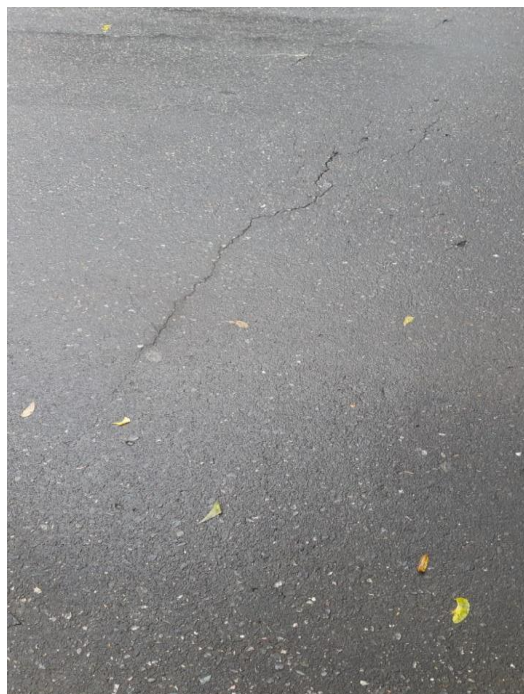
**Imagen 102.**

Grietas longitudinales Carril B Tramo 10

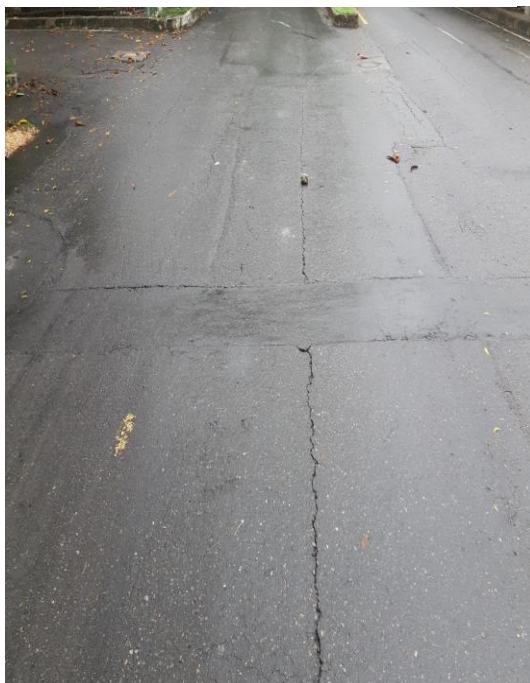
Parqueo Carril B Tramo 11.

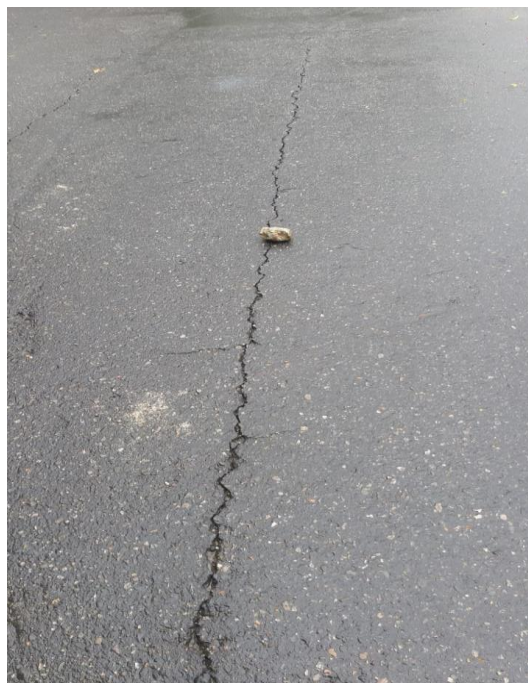
**Imagen 104.**

Grieta longitudinal Carril B Tramo 11

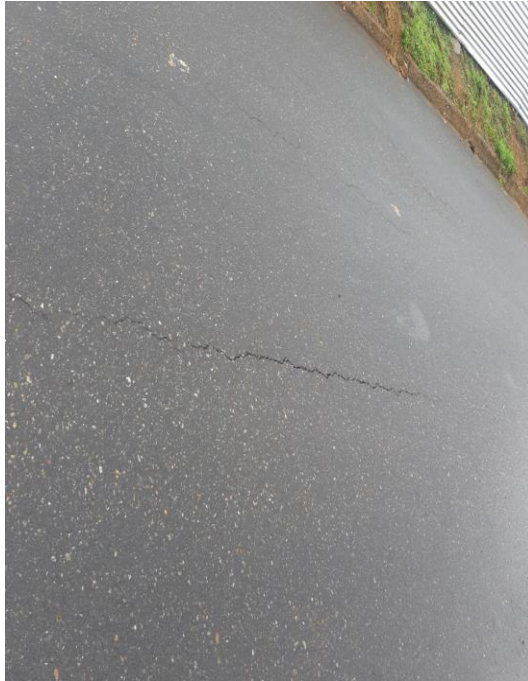
Grietas longitudinales Carril B Tramo 12

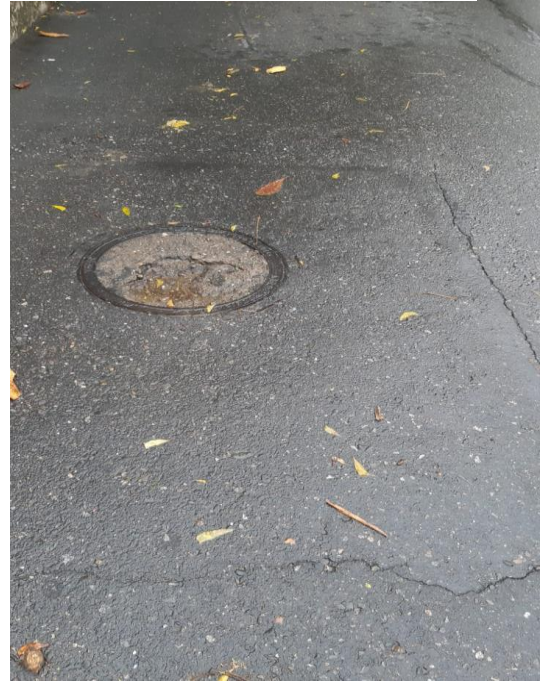
**Imagen 106.**

Parcheo Carril B Tramo 12

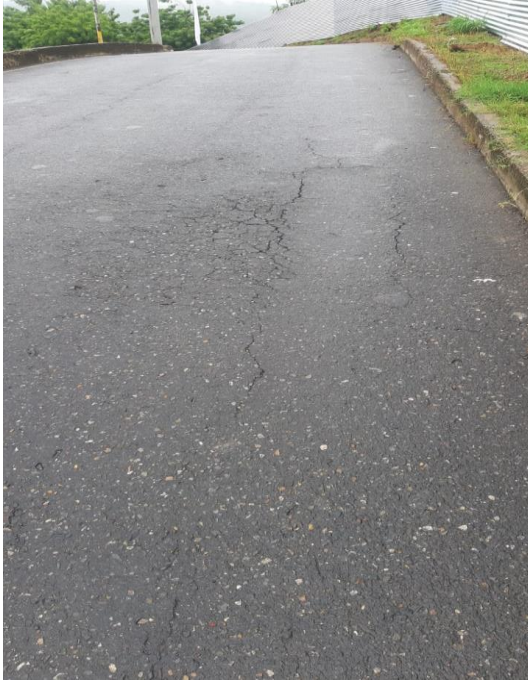
Piel de cocodrilo Carril B Tramo 13

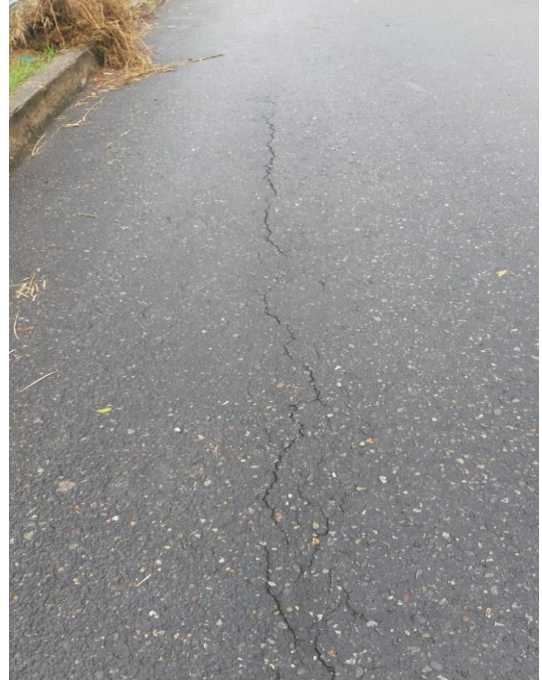
**Imagen 108.**

Grieta longitudinal Carril B Tramo 13

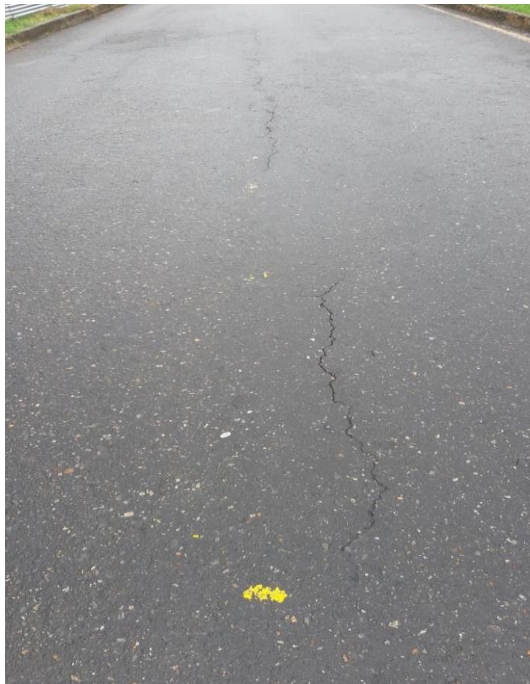
Grietas longitudinales Carril B Tramo 14

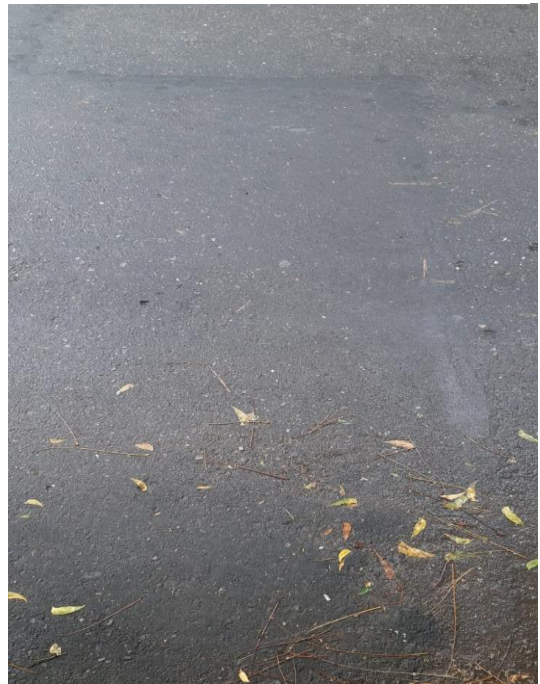
**Imagen 110.**

Parcheo Carril B Tramo 14

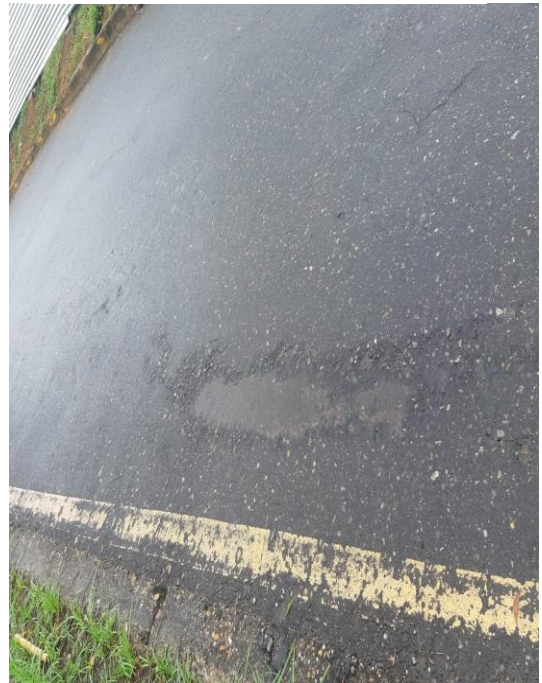
Hueco Carril B Tramo 15

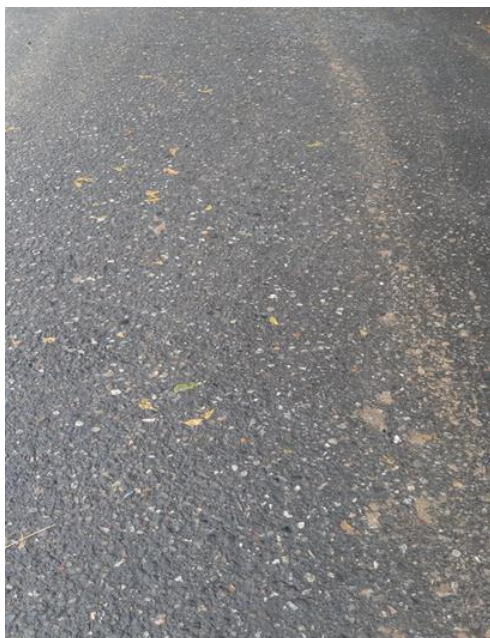
**Meteorización Carril B Tramo 16**
