**EVALUACIÓN FUNCIONAL DEL PAVIMENTO DE LA VÍA VIOTÁ- EL COLEGIO  
DESDE LA CALLE #2 HASTA LA INTERSECCIÓN EL IGUA MEDIANTE LA  
METODOLOGÍA PCI**

**PRESENTADO POR:  
JULY TATIANA SARMIENTO JUSTINICO  
CODIGO: 21220081**

**UNIVERSIDAD PILOTO DE COLOMBIA - SECCIONAL DEL ALTO  
MAGDALENA  
FACULTAD DE INGENIERÍA  
PROGRAMA DE INGENIERÍA CIVIL  
GIRARDOT  
2021**

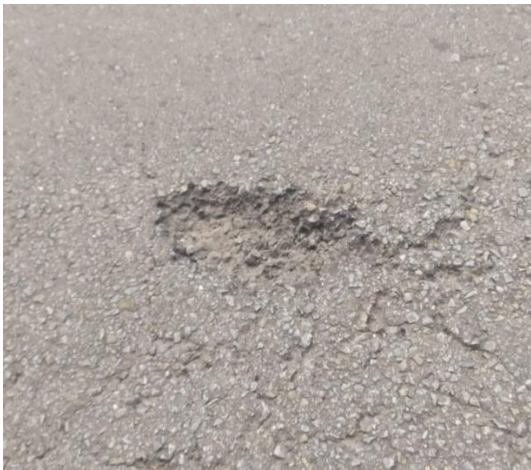
- **Tramo 2**

En este tramo k0+100 k0+200 podemos observar las siguientes fallas

**Grieta longitudinal y transversal**

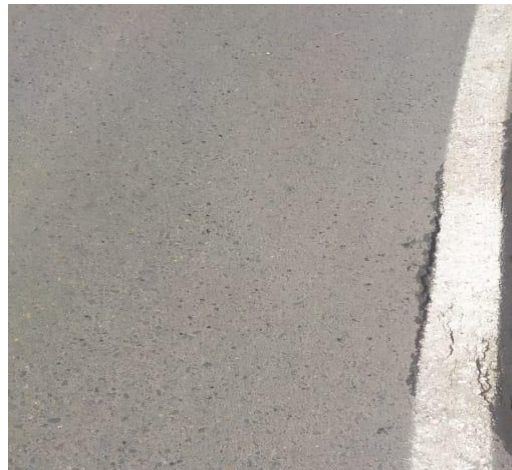
| <b>Fallas</b> | <b>Causas</b> |
|---|---|
| Grieta borde | Una de las causas para que se presente esta falla es cuando el tránsito circula muy cerca del borde. |

**grieta al borde**

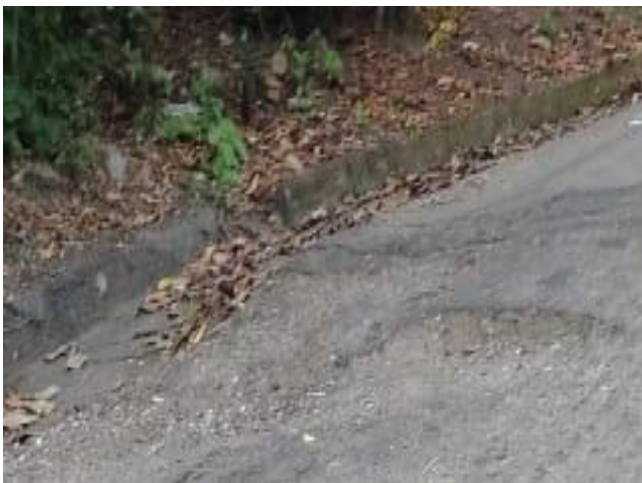
| <b>Fallas</b> | <b>Causas</b> |
|---|---|
| Hueco | Unas de las causas de esta falla presente en el pavimento son por retención de agua en zonas fisuradas ante la acción del tránsito produciendo esfuerzos efectivos generando deformaciones. |

**Hueco**

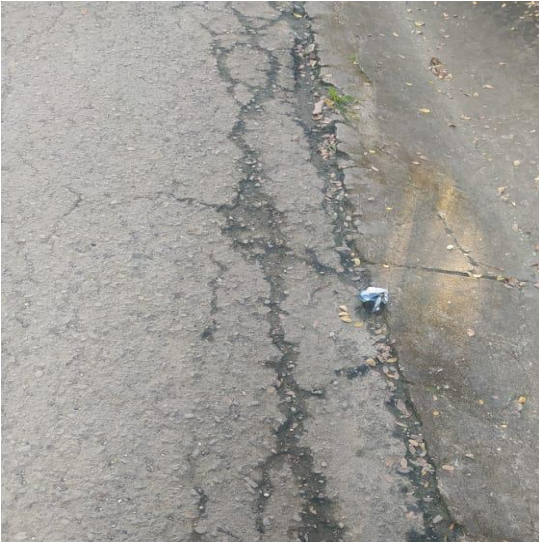
- **Tramo 9**

**Grieta de borde**

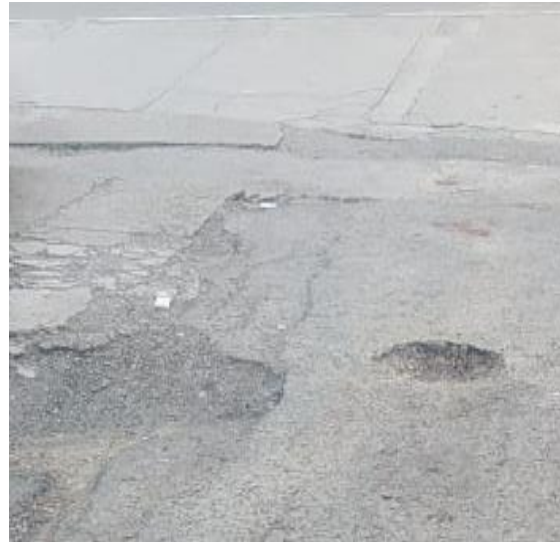
**Hueco**

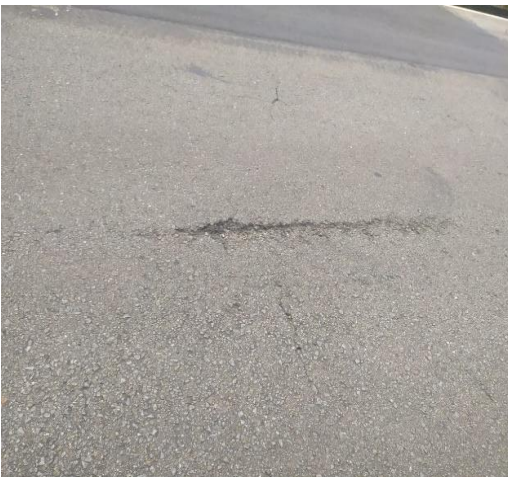
- **Tramo 4**

**Grieta longitudinal y transversal**

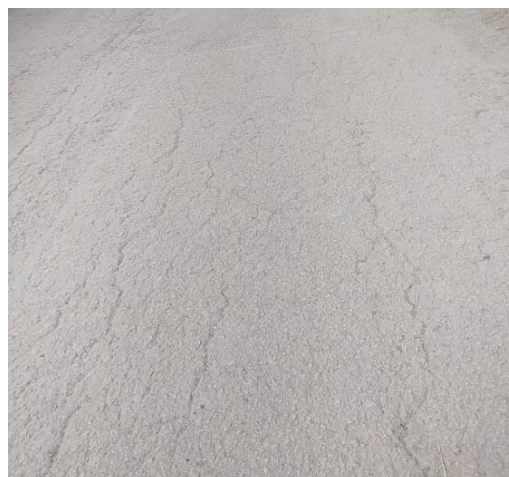
**piel de cocodrilo**

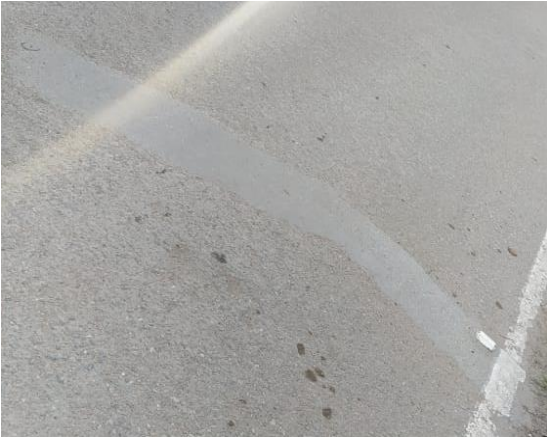
- **Tramo 7**

**Parcheo**

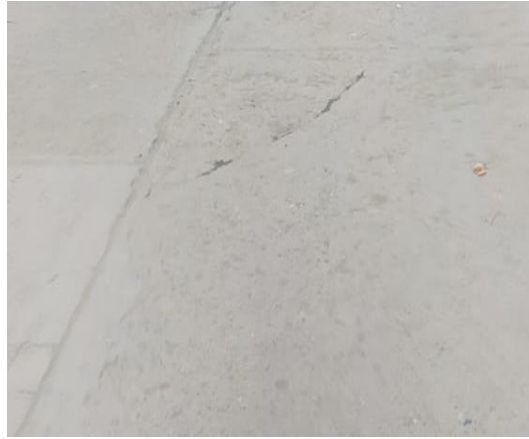
| <b>Fallas</b> | <b>Causas</b> |
|---|---|
| Grieta transversal | Una de las causas de esta falla es por riego de liga insuficiente o ausencia total. |

**Grieta transversal**

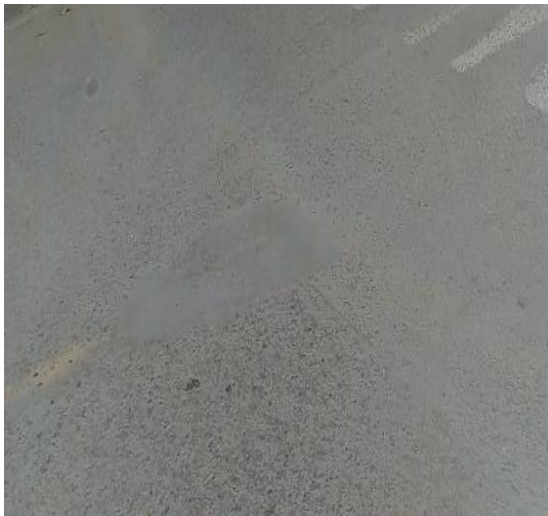
- **Tramo 11**

**Piel de cocodrilo**

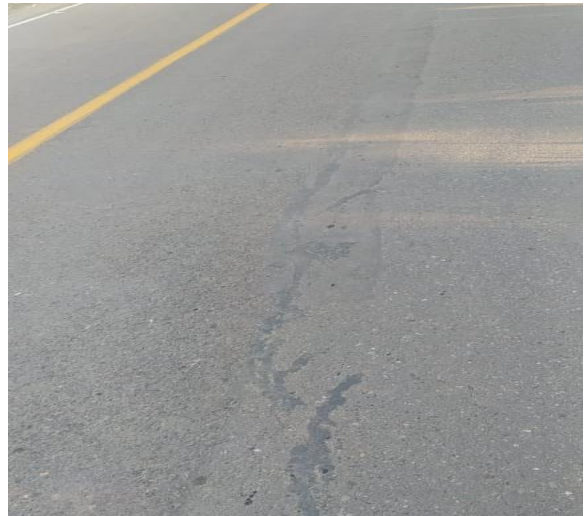
**Parcheo**

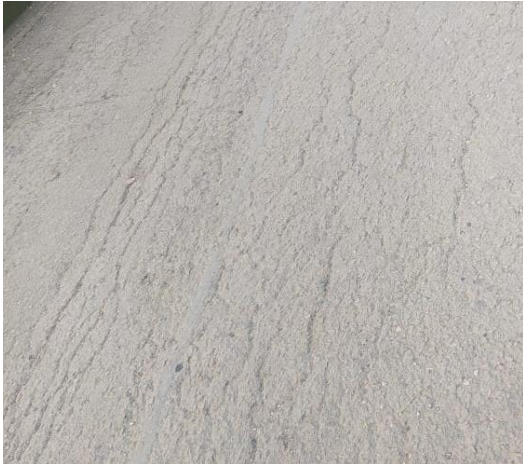
- **Tramo 13**

**Piel de cocodrilo**

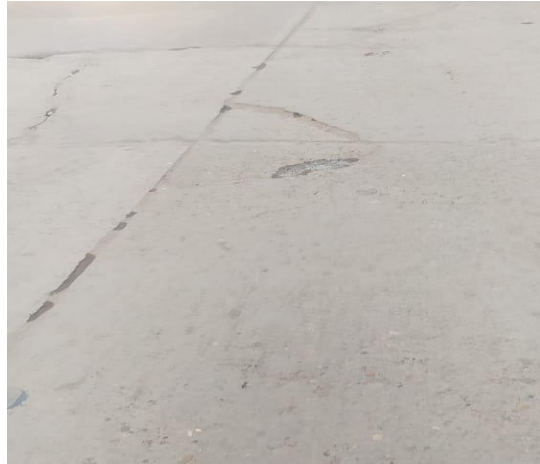
**Grieta longitudinal y transversal**
