## ANEXOS

## Anexo B Levantamiento de Fallas

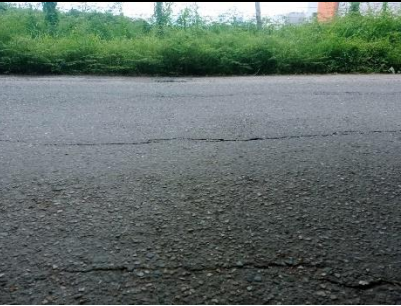
Tabla 14 Daños presentes en el K0+117.3 - K0+148.8

| Grieta Longitudinal | Hueco | Perdida del Ligante | Hundimiento |

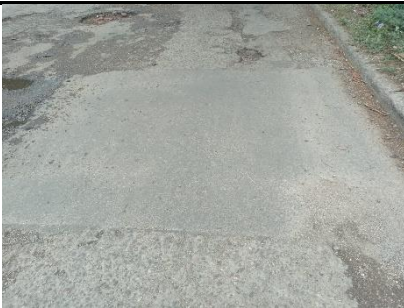
Tabla 17 Daños presentes en el K0+211.8 - K0+243.3

| Pulimiento de<br>Agregados | Huecos | Parcheo y Acom. Serv. Público | Agrietamiento en<br>Bloque |

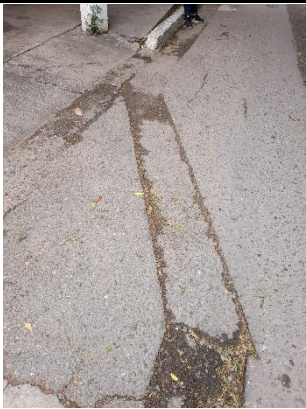
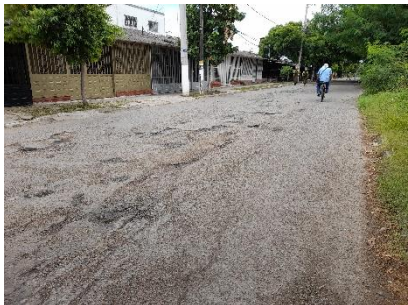
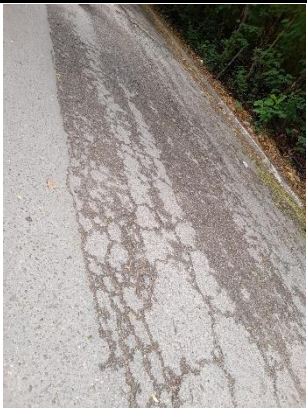
Tabla 19 Daños presentes en el K0+274.8 - K0+306.3

| <p>Parcheo y Acom. Serv. Público</p> | <p>Desprendimiento de Agregados</p> | <p>Agrietamiento en Bloque</p> |

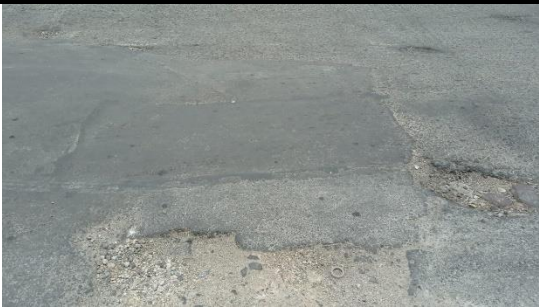
Tabla 21 Daños presentes en el K0+0337.8 - K0+0369.3

| <p>Parqueo y Acom. Serv. Público</p> | <p>Parqueo y Acom. Serv. Público</p> | <p>Pulimiento de Agregados</p> |

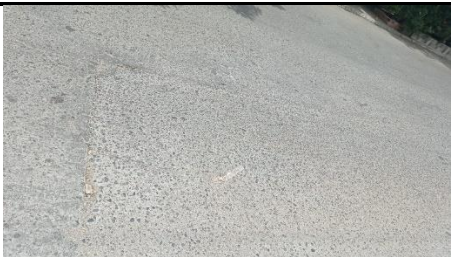
Tabla 22 Daños presentes en el K0+0369.3 - K0+0400.8

| <p>Parqueo y Acom. Serv. Público</p> | <p>Grieta Long. Y Transv</p> | <p>Pulimiento de Agregados</p> |

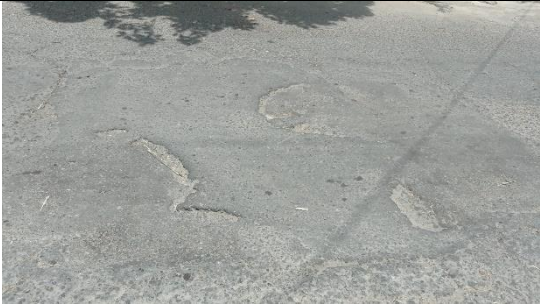
Tabla 23 Daños presentes en el K0+0400.8 - K0+0432.3

| Pulimiento de Agregados | Parcheo y Acom. Serv. Público | Parcheo y Acom. Serv. Público |

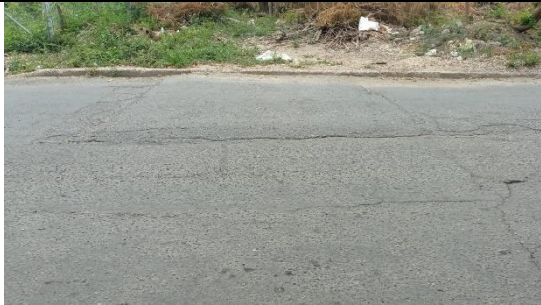
Tabla 24 Daños presentes en el K0+0432.3 - K0+0463.8

| Parcheo y Acom. Serv. Público | Parcheo y Acom. Serv. Público | Grietas |

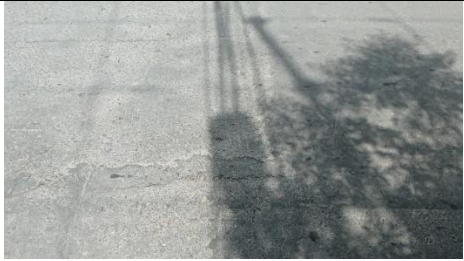
Tabla 25 Daños presentes en el K0+0463.8 - K0+0495.3

| Parcheo y Acom. Serv. Público + | Parcheo y Acom. Serv. Público + Pulimiento de Agregados | Parcheo y Acom. Serv. Público + Pulimiento de Agregados |

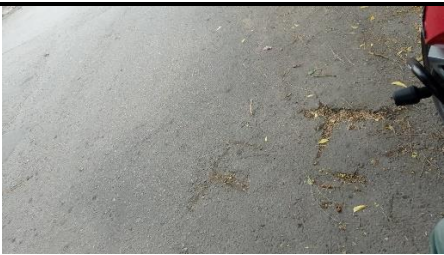
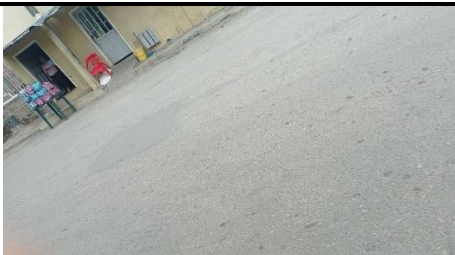
Tabla 26 Daños presentes en el K0+0495.3 - K0+0520.9

| <p>Grieta Long. Y Transv</p> | <p>Parcheo</p> | <p>Desprendimiento de Agregados</p> |

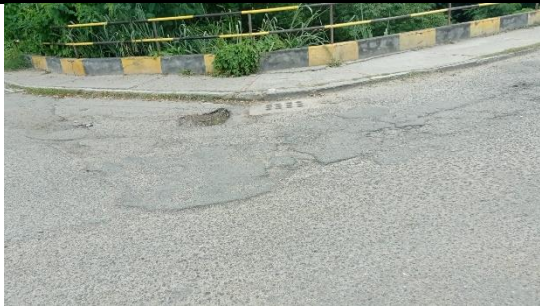
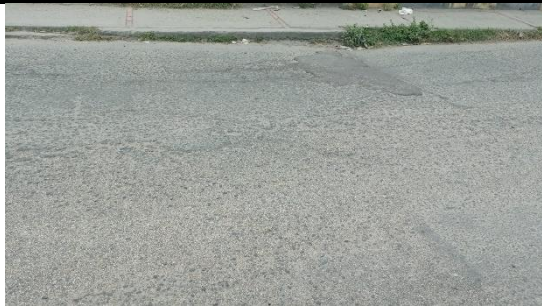
Tabla 27 Daños presentes en el K0+0520.9 - K0+0550.7

| <p>Parcheo y Acom. Serv. Público + Pulimiento de Agregados</p> | <p>Parcheo y Acom. Serv. Público + Pulimiento de Agregados</p> |

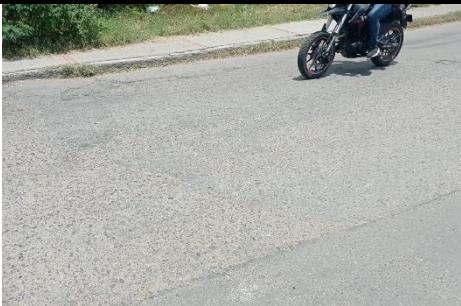
Tabla 28 Daños presentes en el K0+0550.7 - K0+0596.7

| <p>Hueco + Pulimiento de Agregados</p> | <p>Pulimiento de Agregados</p> | <p>Pulimiento de Agregados + Parcheo y Acom. Serv. Público</p> |

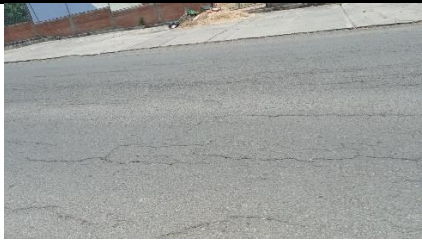
Tabla 34 Daños presentes en el K0+0732.7 - K0+0764.2

| Agrietamiento en Bloque | Agrietamiento en Bloque | Desprendimiento de Agregados + Parcheo y Acom. Serv. Público |

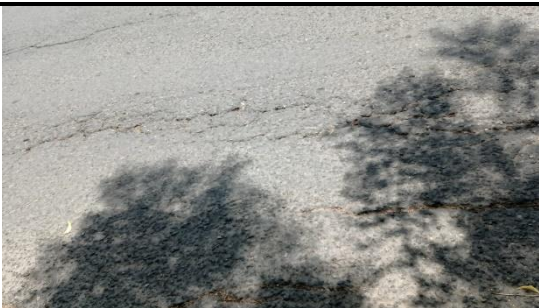
Tabla 36 Daños presentes en el K0+0795.7 - K0+0827.2

| <p>Desprendimiento de Agregados + Parcheo y Acom. Serv. Público</p> | <p>Agrietamiento en Bloque + Pulimiento de Agregados</p> | <p>Desprendimiento de Agregados + Parcheo y Acom. Serv. Público</p> |

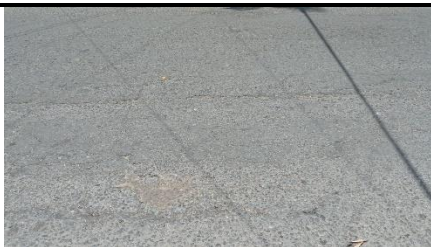
Tabla 37 Daños presentes en el K0+0827.2 K0+0858.7

| <p>Desprendimiento de Agregados + Parcheo y Acom. Serv. Público</p> | <p>Desprendimiento de Agregados +Parcheo y Acom. Serv. Público+Grietas</p> | <p>Grieta + Pulimiento de Agregados</p> |

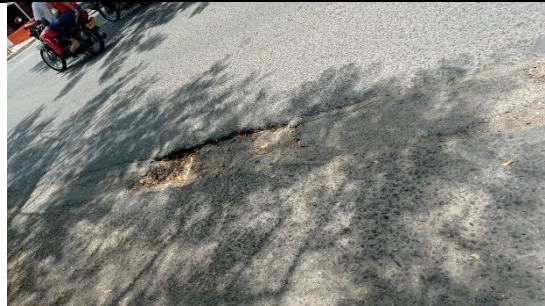
Tabla 42 Daños presentes en el K0+984.7 - K1+014.5

| Parcheo y Acom. Serv. Público + Pulimiento de Agregados + Huevo | Piel de Cocodrilo | Parcheo y Acom. Serv. Público |

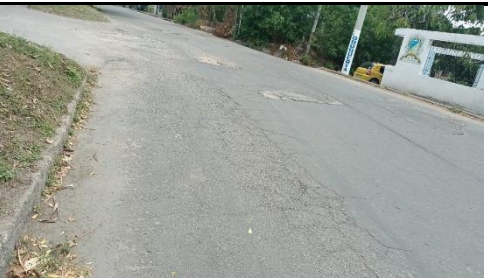
Tabla 44 Daños presentes en el K1+567.79 - K1+599.29

| <p>Desprendimiento de Agregados + Hueco</p> | <p>Agrietamiento en Bloque + Parcheo y Acom. Serv. Público</p> | <p>Pulimento de Agregados</p> | <p>Desprendimiento de Agregados</p> |

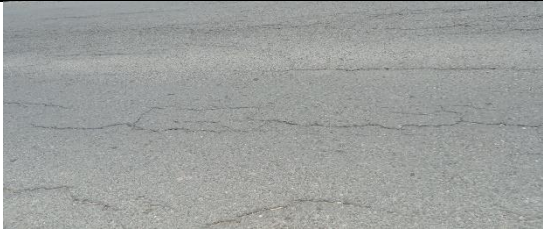
Tabla 46 Daños presentes en el K1+030.79 - K1+662.29

| Agrietamiento en Bloque | Parqueo y Acom. Serv. Público |

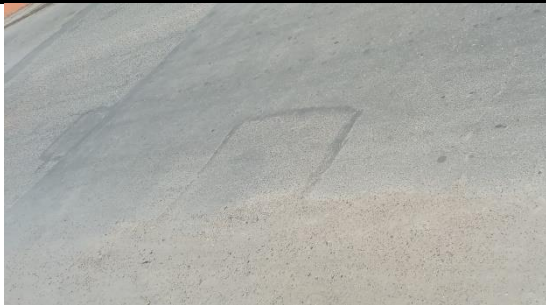
Tabla 47 Daños presentes en el K1+662.29 - K1+693.73

| <p>Parcheo y Acom. Serv. Público</p> | <p>Grieta Long. Y Transv.</p> |

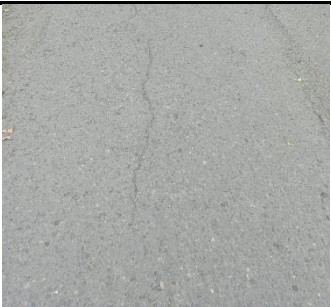
Tabla 52 Daños presentes en el K1+819.39 - K1+850.89

| <p>Grieta Long. Y Transv.</p> | <p>Parcheo y Acom. Serv. Público</p> |

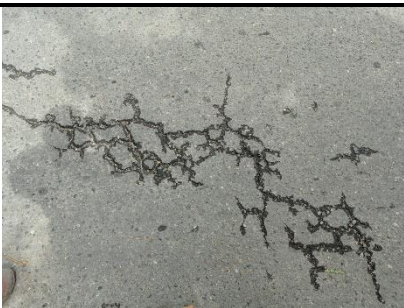
Tabla 55 Daños presentes en el K1+913.89 - K1+921.79

| Piel de Cocodrilo | Grieta Long. Y Transv. | Grieta Long. Y Transv. |

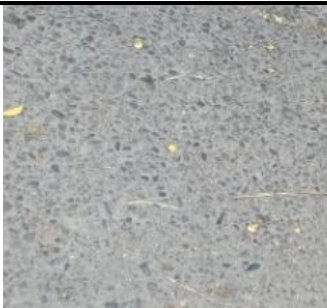
Tabla 59 Daños presentes en el carril C K1+037.9-K1+060.3

| Carril C | | |
|---|---|---|
| Grieta de esquina | Pulimiento de agregados | Sello de junta |

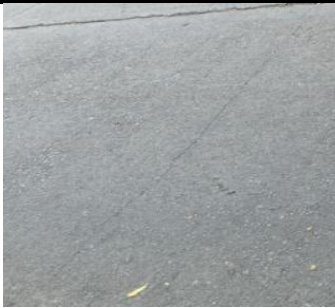
Tabla 60 Daños presentes en el carril A K1+060.3 - K1+082.7

| Parcheo y Acometida de Servicios Públicos | Grieta de esquina | Losa dividida | Sello de junta |

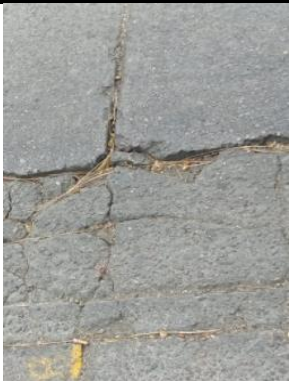
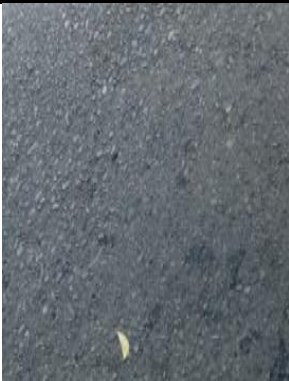
Tabla 63 Daños presentes en el carril C K1+082.7 – K1+101

| Carril C | | | |
|---|---|---|---|
| Grieta lineal (L) | Grieta de esquina | Pulimiento de agregados | Sello de junta |

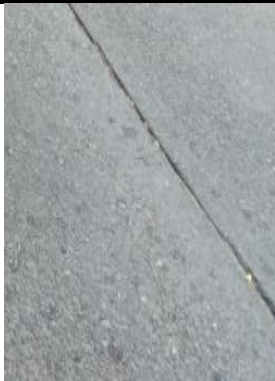
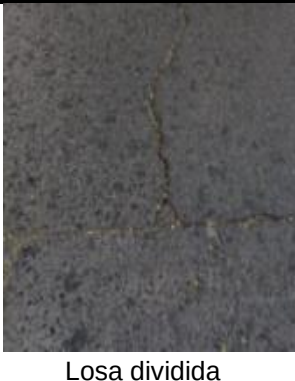
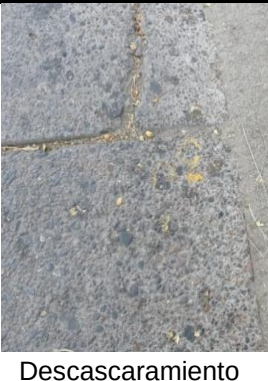
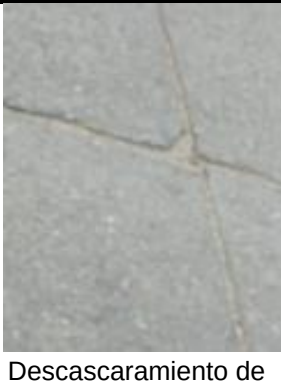
Tabla 64 Daños presentes en el carril A K1+101 - K1+119.8

| Carril A | | | |
|---|---|---|---|
| Sello de junta | Losa dividida | Descascamiento de esquina (L) | Descascamiento de esquina (M) |

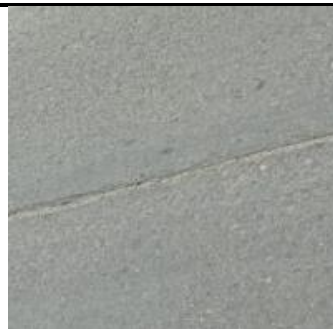
Tabla 66 Daños presentes en el carril A K1+119.8 - K1+143.5

| Carril A | | | |
|---|---|---|---|
| Blow Up / Buckling | Grieta de esquina | Losa dividida | Sello de junta |

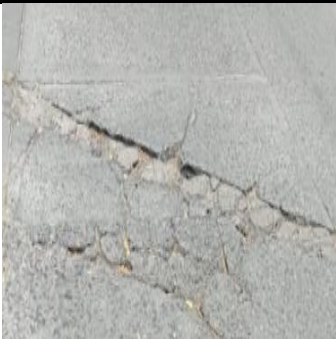
Tabla 70 Daños presentes en el carril A K1+162.8 - K1+185.1

| Parcheo y Acometida de Servicios Públicos | Grieta de esquina | Losa dividida | Sello de junta |

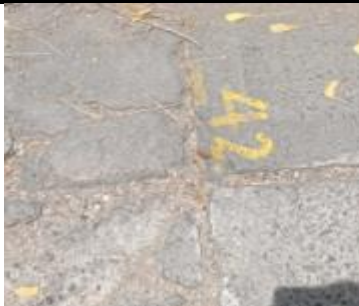
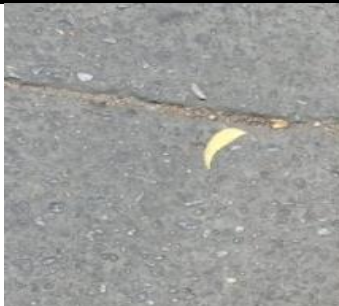
Tabla 72 Daños presentes en el carril A K1+185.1 - K1+207.5

| Carril A | | | |
|---|---|---|---|
| Grieta lineal (L) | Grieta de esquina | Pulimiento de agregados | Sello de junta |

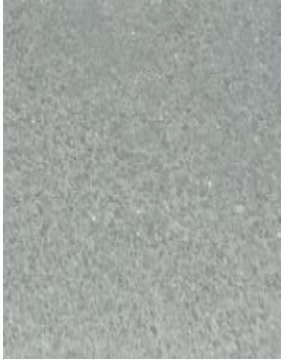
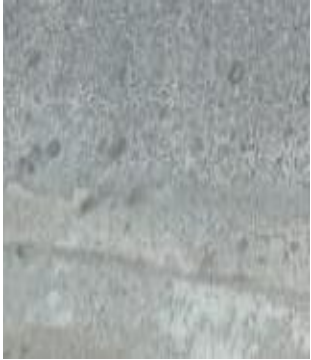
Tabla 73 Daños presentes en el carril C K1+185.1 - K1+207.5

| Carril C | | |
|---|---|---|
| lineal (L) | Grieta | Pulimiento de agregados |
| | | Sello de junta |

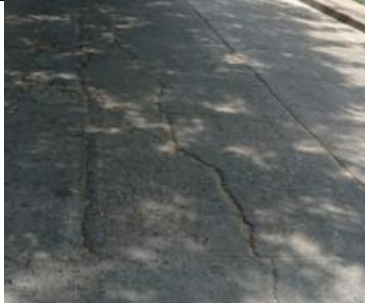
Tabla 74 Daños presentes en el carril A K1+207.5 - K1+229.6

| Carril A | | | |
|---|---|---|---|
| Parcheo y Acometida de Servicios Públicos | Grieta de esquina | Losa dividida | Sello de junta |

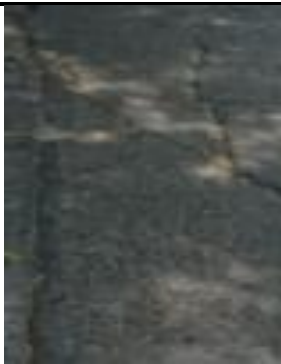
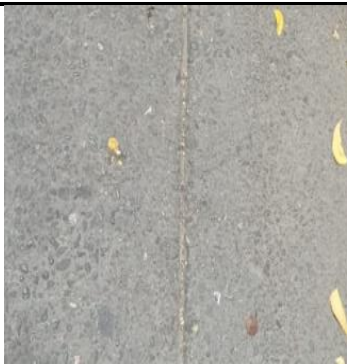
Tabla 75 Daños presentes en el carril C K1+207.5 - K1+229.6

| Grieta lineal (L) | Grieta de esquina | Pulimiento de agregados | Sello de junta |

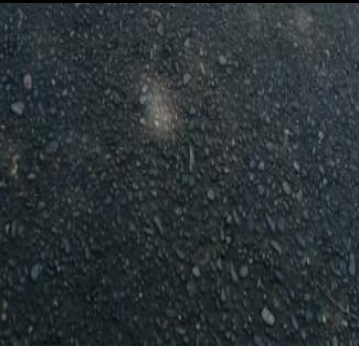
Tabla 77 Daños presentes en el carril C K1+229.6 - K1+252

| Parcheo y Acometida de Servicios Públicos | Grieta de esquina | Pulimiento de agregados | Sello de junta |

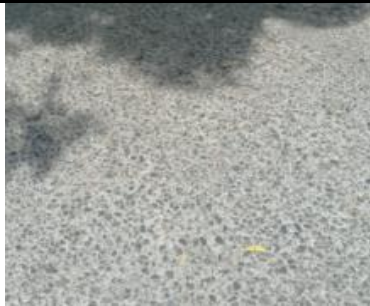
Tabla 83 Daños presentes en el carril C K1+037.9-K1+060.3

| Carril C | | |
|---|---|---|
| Grieta de esquina | Pulimiento de agregados | Sello de junta |

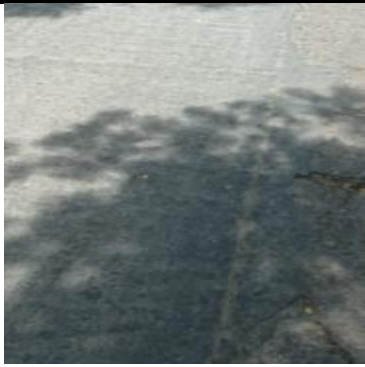
Tabla 84 Daños presentes en el carril A K1+ 309.2 - K1+328.7

| Parcheo y Acometida de Servicios Públicos | Grieta de esquina | Losa dividida | Sello de junta |

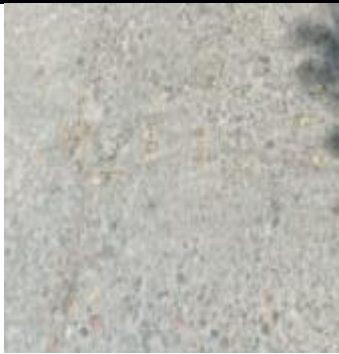
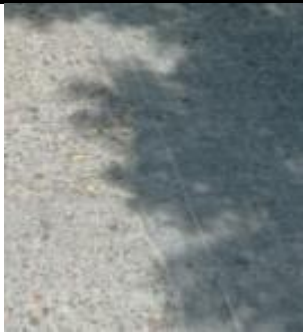
Tabla 85 Daños presentes en el carril C K1+ 309.2 - K1+328.7

| Carril C | | |
|---|---|---|
| Grieta lineal (L) | Pulimiento de agregados | Sello de junta |

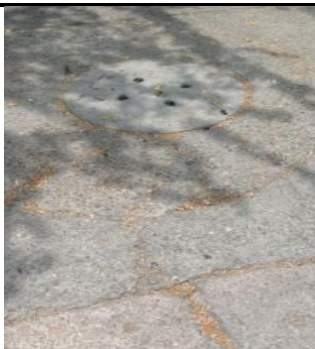
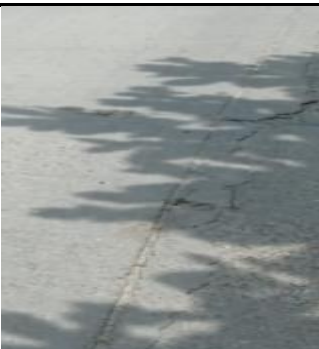
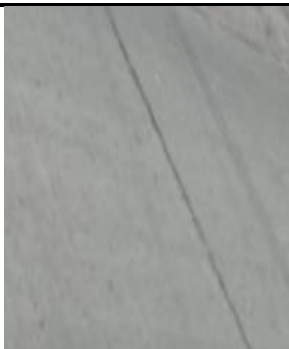
Tabla 88 Daños presentes en el carril A K1+348.2 - K1+370.8

| Carril A | | | |
|---|---|---|---|
| Parcheo y Acometida de Servicios Públicos | Losa dividida | Grieta lineal (L) | Sello de junta |

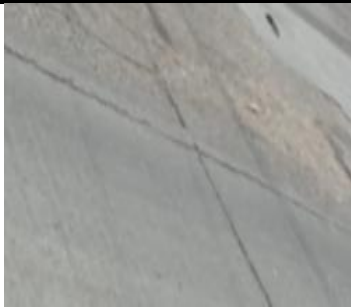
Tabla 89 Daños presentes en el carril C K1+348.2- K1+370.8

| Grieta lineal (L) | Pulimiento de agregados | Sello de junta |

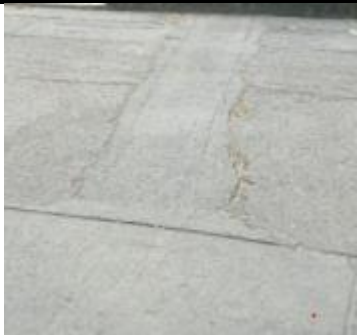
Tabla 92 Daños presentes en el carril A K1+391.45 – K1 +413.85

| Parqueo y Acometida de Servicios Públicos | Grieta de esquina | Losa dividida | Sello de junta |

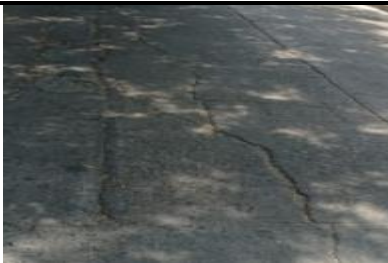
Tabla 98 Daños presentes en el carril A K1+454.85- K1+475.4

| Carril A | | | |
|---|---|---|---|
| Grieta lineal (L) | Grieta de esquina | Losa dividida | Sello de junta |

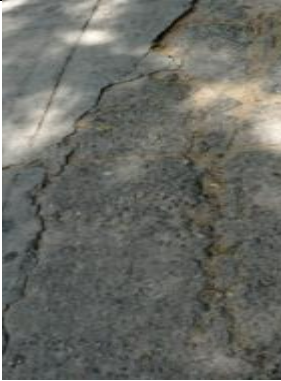
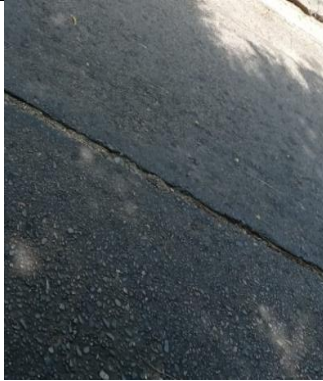
Tabla 100 Daños presentes en el carril A K1+475.4 - K1+493.8

| Carril A | | | |
|---|---|---|---|
| Blow Up / Buckling | Grieta de esquina | Losa dividida | Sello de junta |

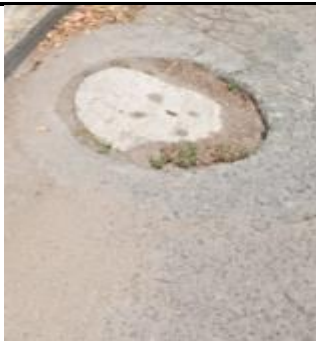
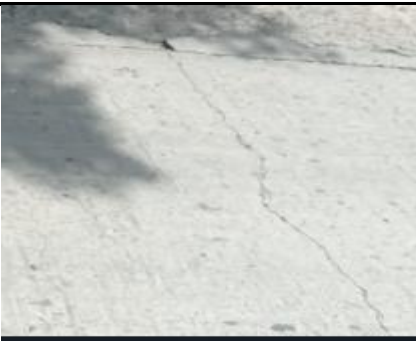
Tabla 102 Daños presentes en el carril A K1+493.8 - K1+514.4

| Parcheo y Acometida de Servicios Públicos | Grieta de esquina | Losa dividida | Sello de junta |

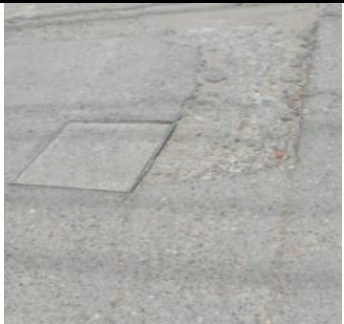
Tabla 110 Daños presentes en el carril A K2+003.29 - K2+025.89

| Carril A | | | |
|---|---|---|---|
| Parcheo y Acometida de Servicios Públicos | Losa dividida | Grieta de esquina | Sello de junta |
