EVALUACIÓN FUNCIONAL DEL PAVIMENTO RÍGIDO, MEDIANTE LA  
METODOLOGÍA PCI DE LA CARRERA 8 ENTRE CALLES 2 HASTA LA CALLE  
21 DEL MUNICIPIO DE EL ESPINAL TOLIMA.

UNIVERSIDAD PILOTO DE COLOMBIA  
SECCIONAL DEL ALTO MAGDALENA  
FACULTAD DE INGENIERIA  
PROGRAMA DE INGENIERIA CIVIL  
GIRARDOT CUNDINAMARCA  
2021

Trabajo de monografía presentado como requisito para optar al Título de Ingeniero  
Civil

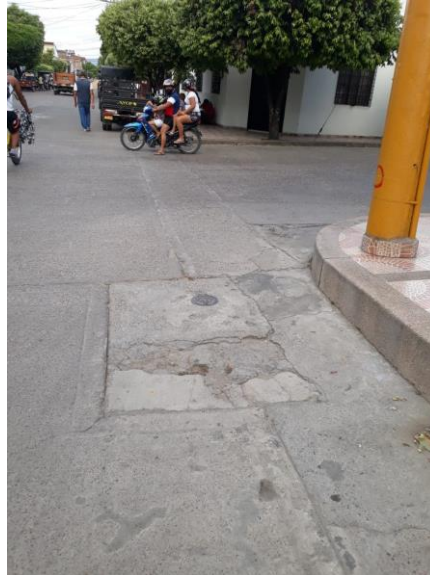
**Figura 20. Falla de grieta en pozo y sumidero**

En esta imagen se ilustra una falla de grieta en pozo o sumidero

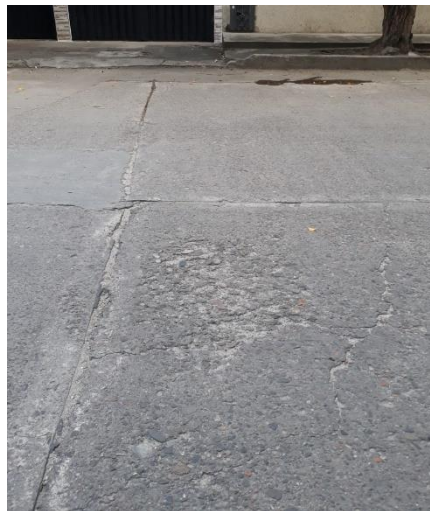
**Figura 21. Falla perdida de agregados**

En la imagen se ilustra una falla por perdida de agregados.

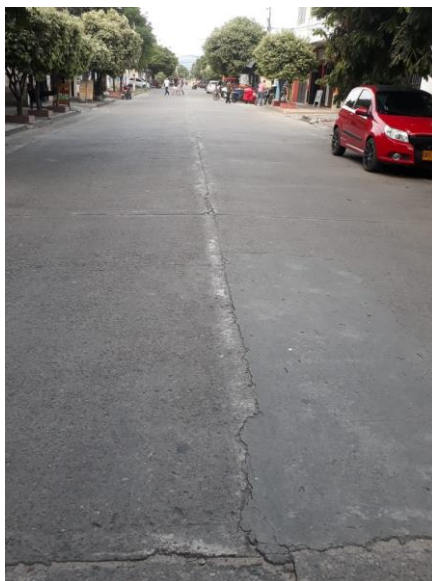
**Figura 22. Falla deterioro de junta**

En la imagen se ilustra una falla de deterioro de la junta trasversal

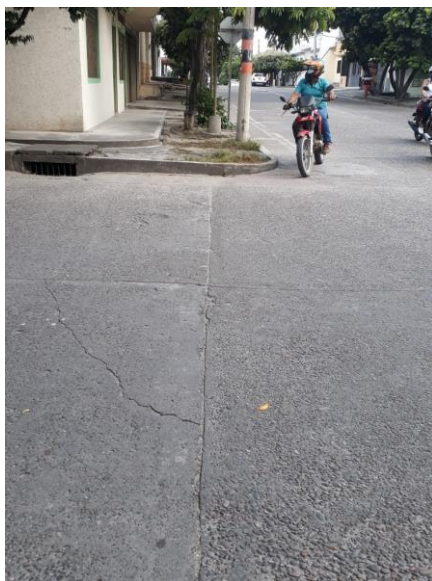
**Figura 23. Falla grieta de esquina**

En esta imagen se ilustra una falla de grieta de Esquina en la vía de estudio

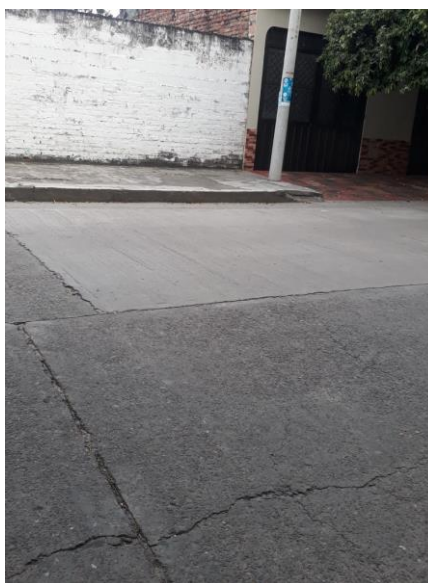
**Figura 24. Falla grieta longitudinal y trasversal**

En esta Imagen se ilustra una falla de grieta longitudinal y trasversal

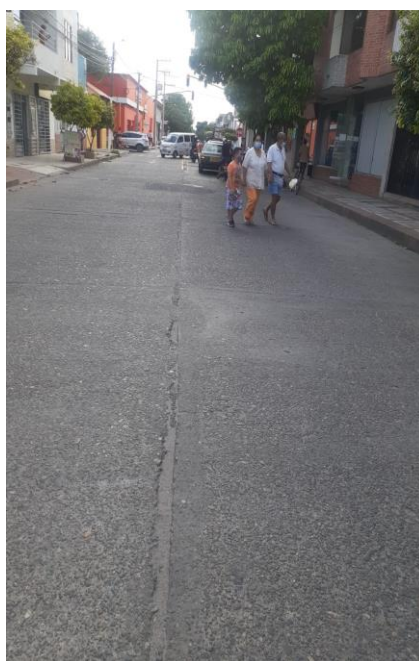
**Figura 25. Falla grieta en borde**

En la imagen se evidencia falla grieta en borde

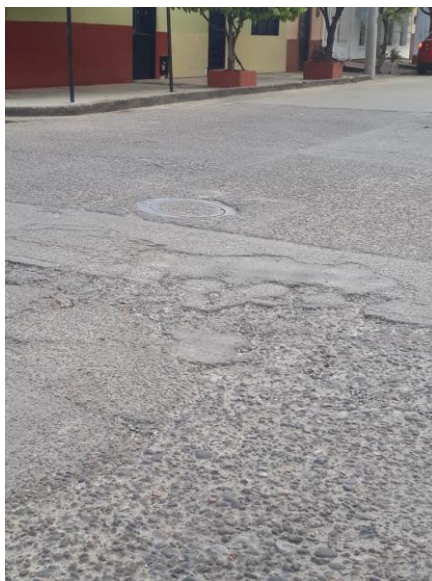
**Figura 26. Falla por descascaramiento**

En esta imagen se ilustra una falla por descascaramiento en la vía de estudio.

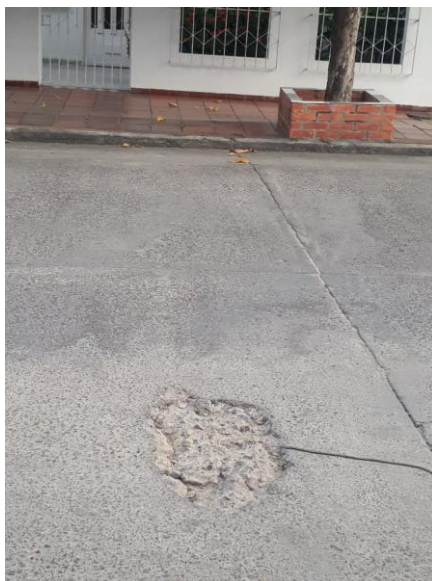
**Figura 27. Falla por bache**

En la imagen se ilustra una falla por bache.

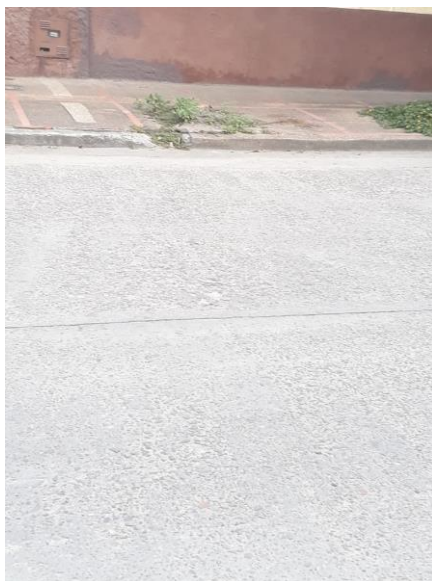
**Figura 28. Falla por pulimento**

En la imagen se ilustra falla por pulimento de la superficie de la losa.

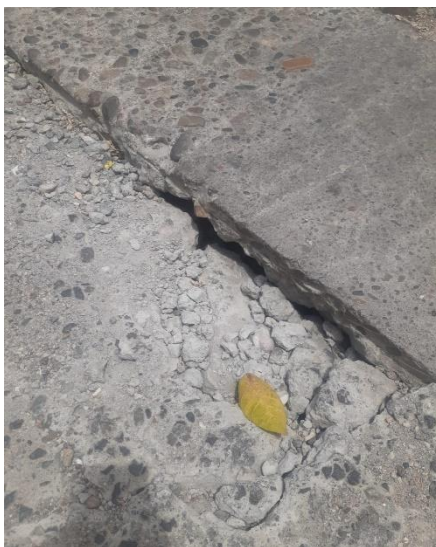
**Figura 29. Falla por hundimiento**

En la imagen se muestra una falla por hundimiento.

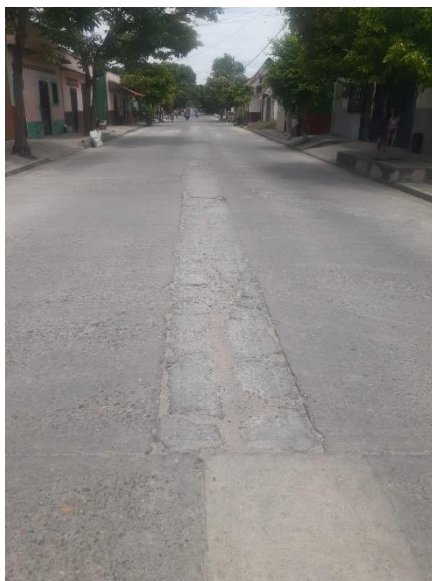
**Figura 30. Falla por parcheo.**

En la gráfica 5 se ilustra el porcentaje de cada daño encontrado en la vía de estudio, se hace evidente que el mayor porcentaje de daño lo presenta la falla de parcheo ocasionados por intervenciones de mantenimiento con malos manejos de ejecución y elaborados con materiales de reposición de mala calidad que se deterioran rápidamente y minimizan aún más la vida útil de este pavimento.

En la imagen se ilustra una falla por parcheo, este tipo de falla se encontró con mayor frecuencia en la vía de estudio.

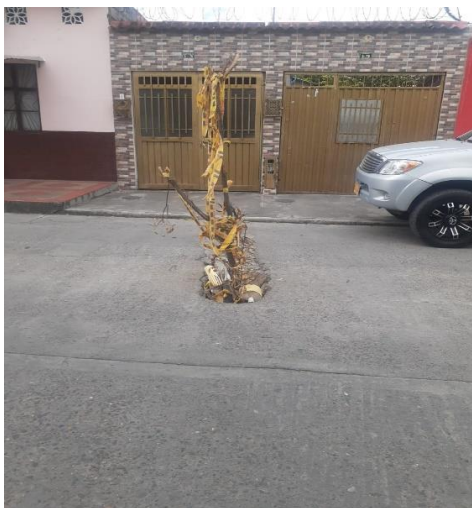
**Figura 31. Falla por hueco**

En la siguiente imagen se ilustra una falla por hueco
