ESTUDIO DE LAS PATOLOGÍAS DEL CONCRETO RÍGIDO EN PROYECTOS DE  
INFRAESTRUCTURA VIAL SOMETIDO A ATAQUES QUÍMICOS POR LIXIVIADOS

Proyecto de grado para obtener el título de magister en gerencia de proyectos

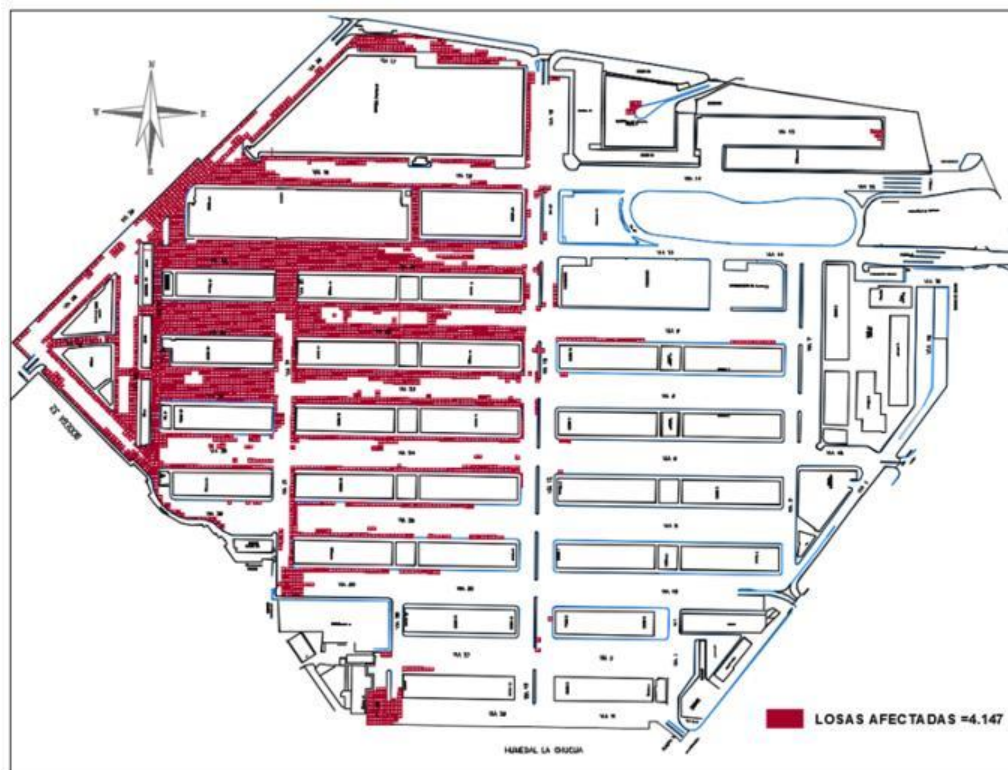
La malla vial interna de Corabastos la cual tiene un área total de 206.272 m<sup>2</sup> de superficie, cuenta con 14318 unidades de losas en concreto tipo MR-45 en buen estado que representan el 77.54% de la malla vial y 4147 unidades de losas en concreto tipo MR-45 afectadas por el ataque químico (lixiviados) que representan el 22.46% de la malla vial, tal cual se evidencian en la Figura 1.

**Figura 1.** Losas afectadas en la central de Corabastos.  
Fuente: construcción propia.

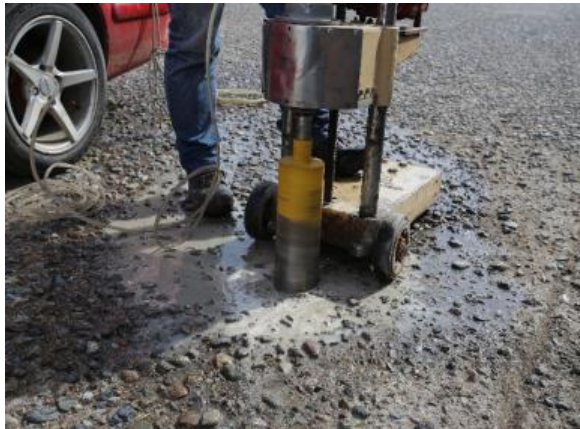
**Figura 4.** Extracción núcleo de concreto en losas afectadas de la central de Corabastos.  
Fuente: construcción propia.

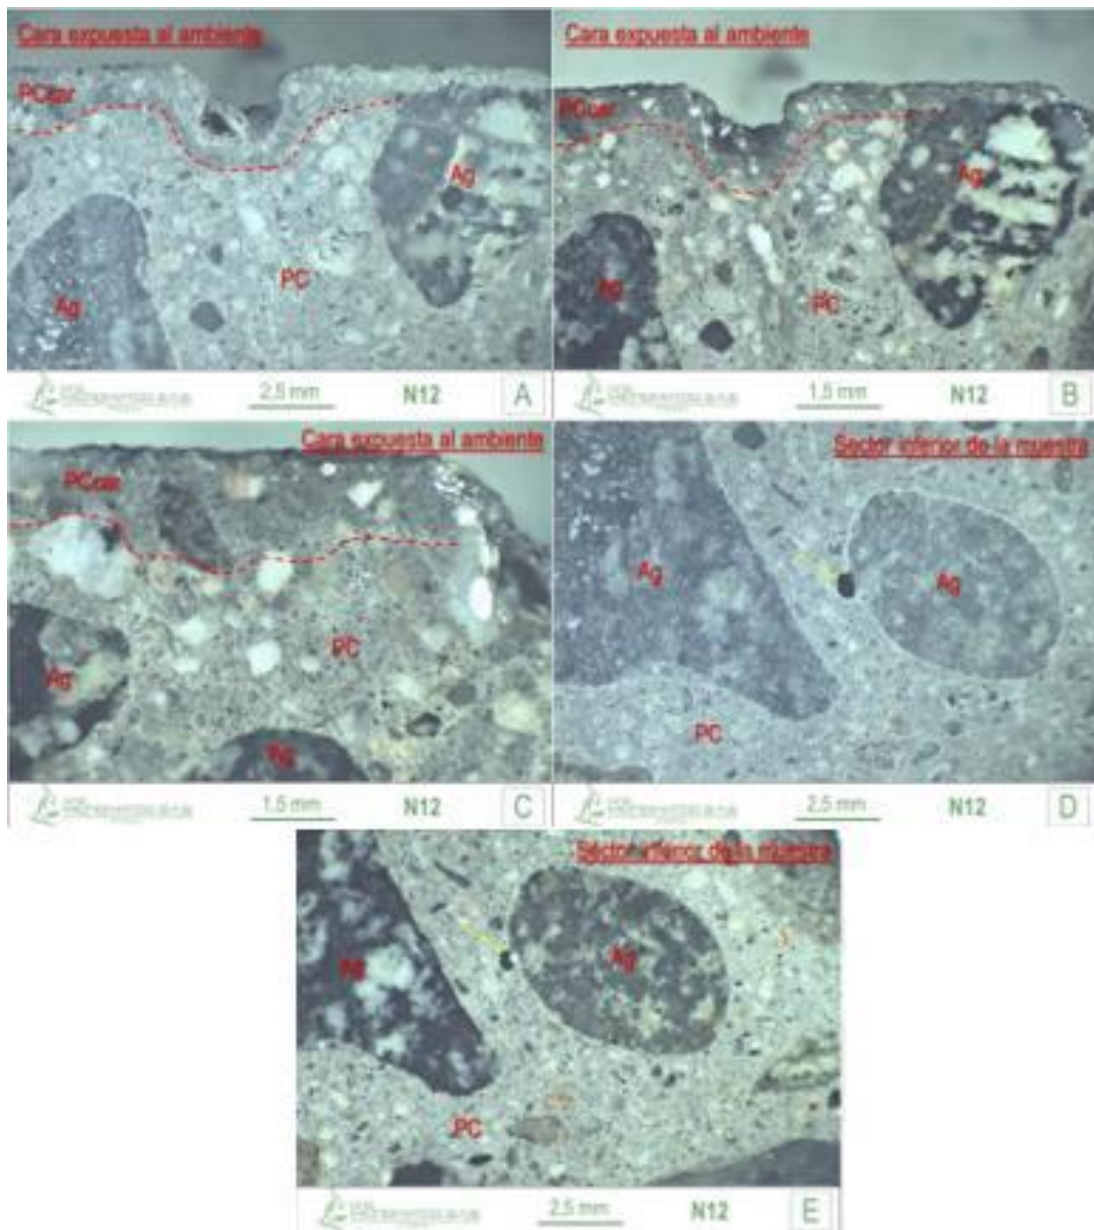
**Figura 16.** Microfotografías bajo el estéreo microscopio de la muestra 12 (2017) en corte desde la cara superior expuesta al ambiente.  
Fuente: construcción propia.

Se detalló la textura y color de la pasta cementante en la parte superior (A, B, C y D) e inferior (E) de la muestra. Se resaltó la distribución de los agregados gruesos y finos (Ag), de los vacíos (flechas de color amarillo), la textura y el color de la pasta cementante carbonatada (PCcar) y de la pasta cementante sana (PC), además del frente de carbonatación (línea punteada de color rojo) (Superficie seca: A y D) (Superficie húmeda para contraste: B, C y E).

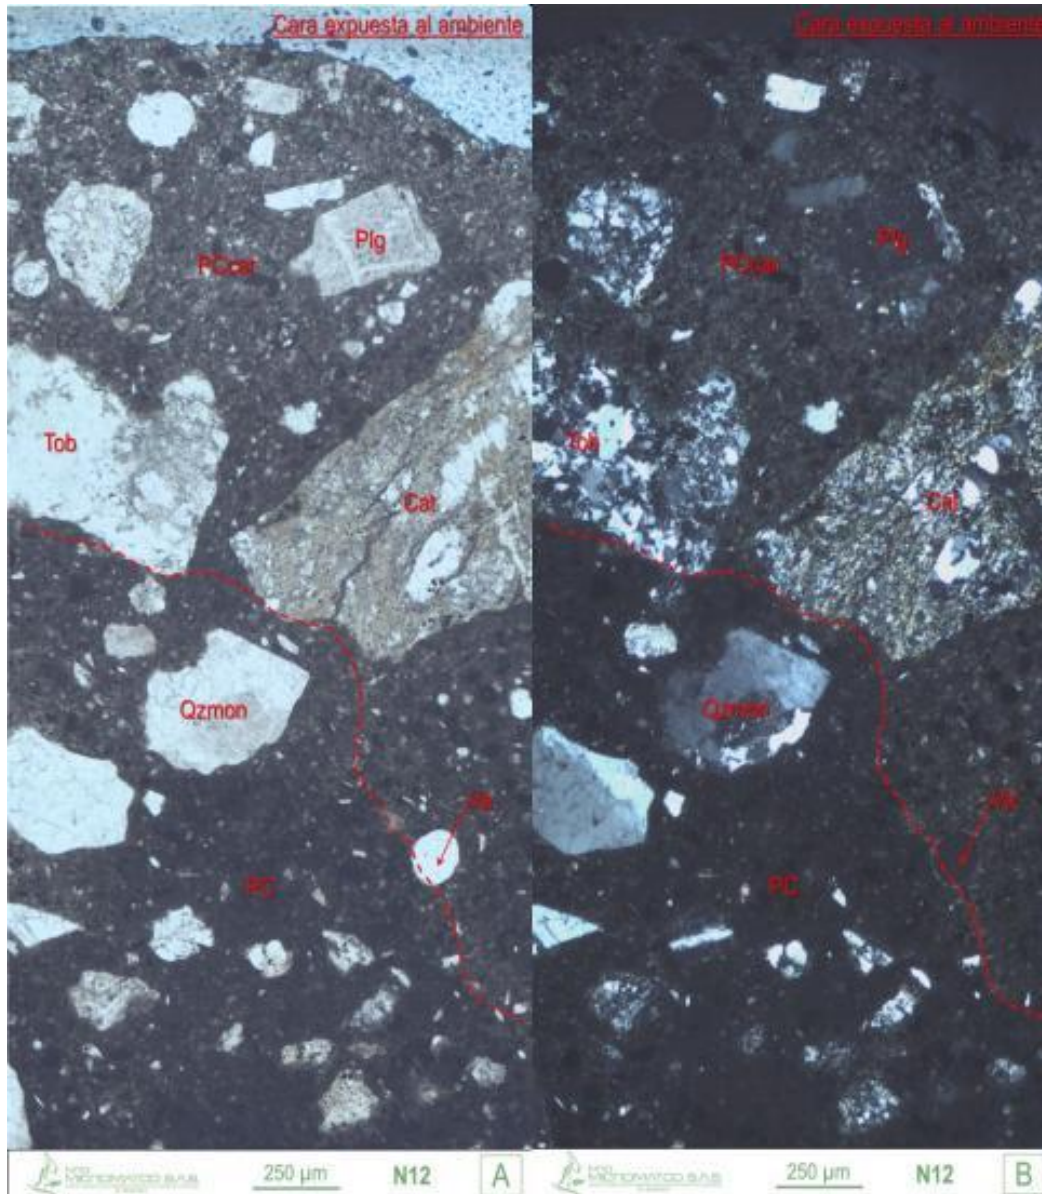
**Figura 17.** Microfotografías bajo el microscopio petrográfico en corte desde la superficie de exposición al ambiente de la muestra 12 (2017).

En la figura 17, se resaltó la composición de algunos agregados gruesos y finos tales como toba (Tob), cataclasita (Cat), cuarzo monzonita (Qzmon) y plagioclasa (Plg), además de la presencia de vacíos (Va) y la textura y color de la pasta cementante carbonatada (PCcar) en la parte superior de la muestra, del frente de carbonatación (línea punteada de color rojo) y de la textura y el color de la pasta cementante sana (PC), vistas con nicols paralelos y nicols cruzados, respectivamente (A y B).

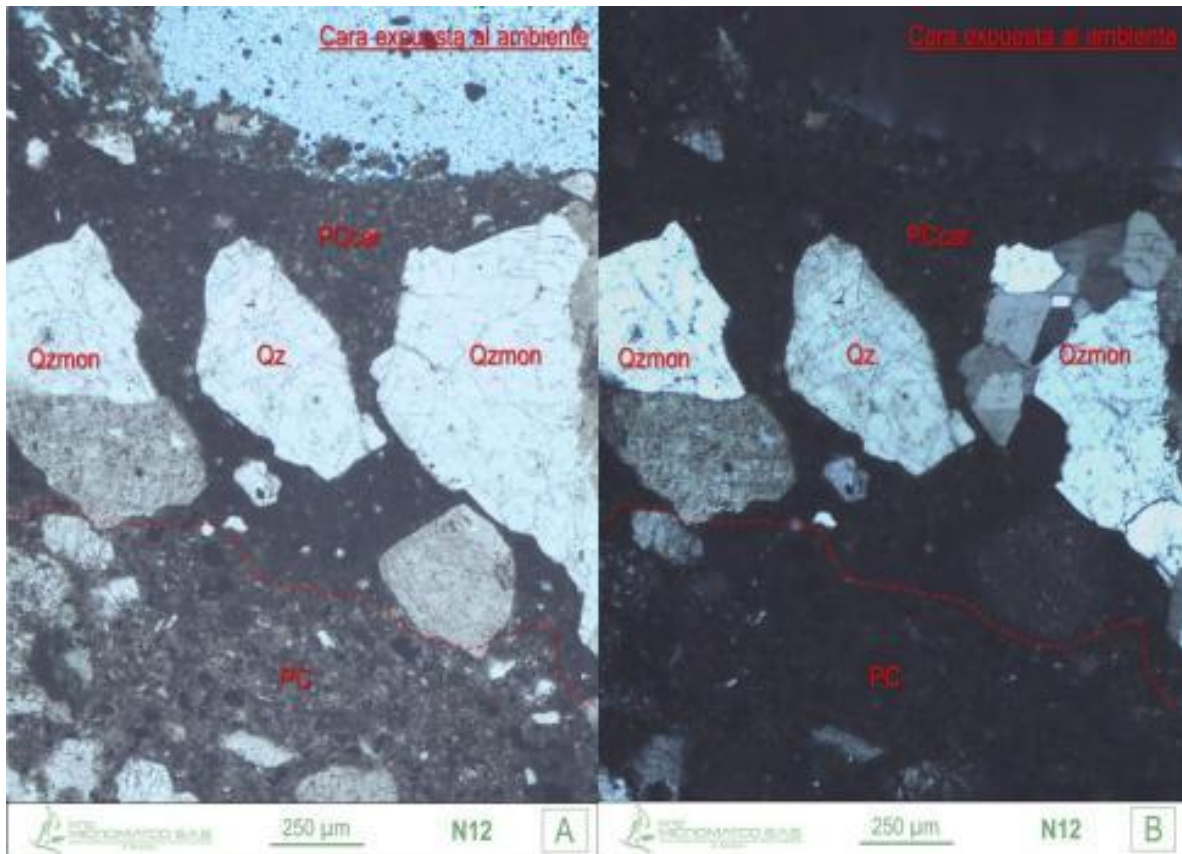
**Figura 18.** Microfotografías bajo el microscopio petrográfico en corte desde la superficie de exposición al ambiente de la muestra de concreto 12 (2017)

En la figura 18, se resaltó la composición de algunos agregados gruesos y finos tales como cuarzo monzonita (Qzmon) y cuarzo (Qz), además de la textura y color de la pasta cementante carbonatada (PCcar) en la parte superior de la muestra, del frente de carbonatación (línea punteada de color rojo) y de la textura y el color de la pasta cementante sana (PC), vistas con nicols paralelos y nicols cruzados, respectivamente (A y B).

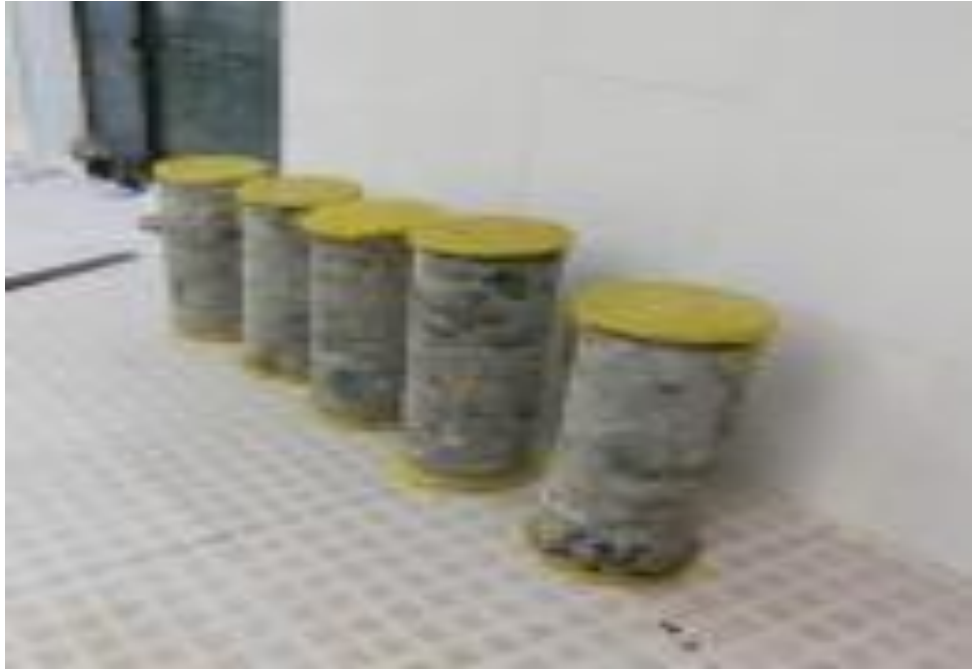
**Figura 87.** Núcleos en concreto tipo MR-45 con afectación  
Fuente: construcción propia.
