ESTUDIO PARA EL MEJORAMIENTO EN UN TRAMO PR - 2 DE LA VIA HONDA -  
MENDEZ EN EL DEPARTAMENTO DEL TOLIMA

UNIVERSIDAD PILOTO DE COLOMBIA  
SECCIONAL DEL ALTO MAGDALENA  
FACULTAD DE INGENIERÍA  
PROGRAMA INGENIERÍA CIVIL  
HONDA, TOLIMA  
2025

Monografía presentada como opción de grado para optar el título de Ingeniero Civil

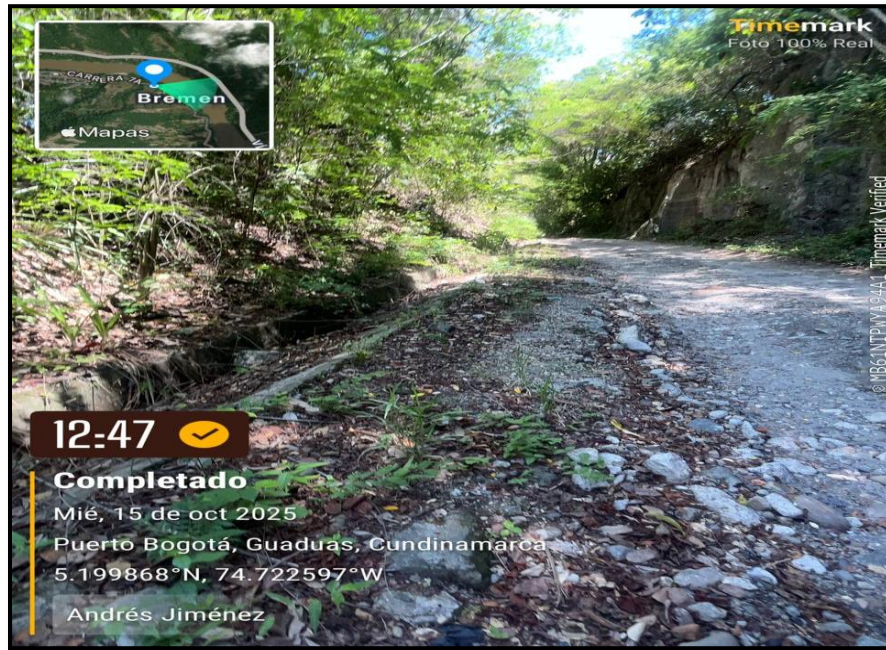
Uno de los daños predominantes es la presencia de baches y fisuras longitudinales y transversales a lo largo de la calzada. Estas fallas se asocian principalmente al desgaste del material granular, la falta de compactación adecuada y el tránsito constante de vehículos pesados sin una estructura vial diseñada para soportar tales cargas. En sectores más críticos se observaron hundimientos parciales del terreno, los cuales dificultan la circulación y obligan a los conductores a reducir la velocidad o realizar maniobras evasivas.

Figura 6 Estado superficial del pavimento, presencia de baches fisuras, hundimientos y pérdida de material granular.  
Fuente: Registro fotográfico propio.

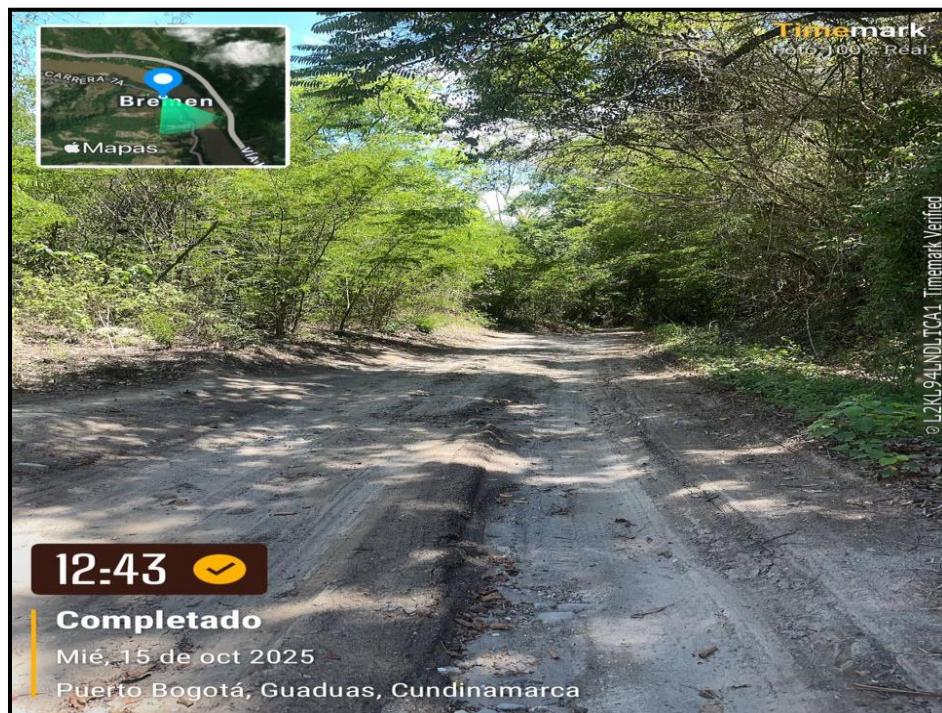
Figura 7 Estado de la vía, hundimientos.  
Fuente: Registro fotográfico propio.

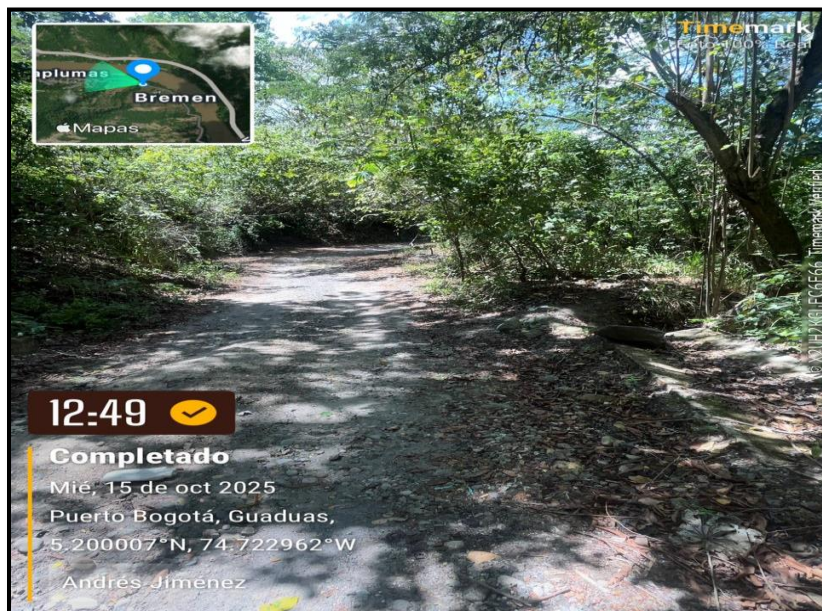
lo largo del tiempo. Asimismo, se observó que el sistema de drenaje es deficiente provocando acumulación de agua durante las lluvias y favoreciendo el deterioro progresivo del terreno y la inestabilidad de los taludes laterales. En algunos sectores, la escorrentía superficial ha socavado los bordes de la calzada, reduciendo el ancho útil de la vía y generando condiciones inseguras para el tránsito vehicular.

Figura 8 Estado de las cunetas o del sistema de drenaje  
**Fuente:** Registro fotográfico propio.

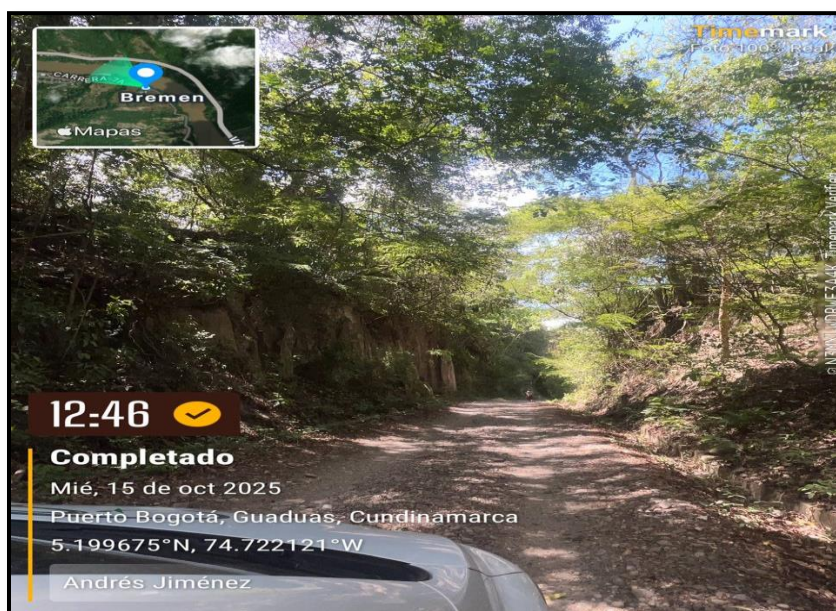
Figura 9 Estado deficiente del drenaje existente  
**Fuente:** Registro fotográfico propio.

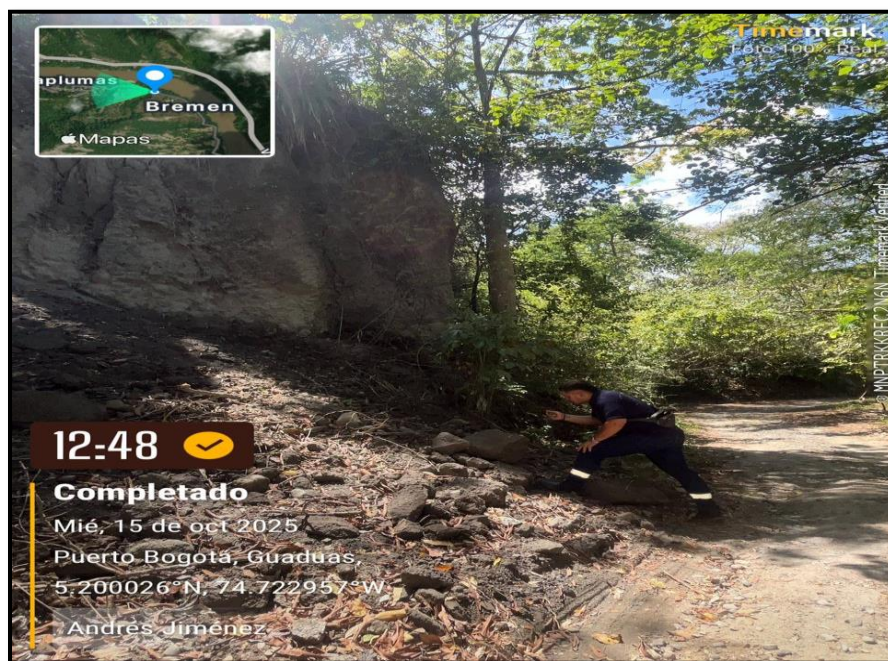
Durante el recorrido se identificaron zonas con evidentes signos de inestabilidad en los taludes laterales, especialmente en sectores donde el terreno presenta pendientes pronunciadas y suelos de baja cohesión. Se observaron deslizamientos superficiales y desprendimientos de material, producto de la escorrentía y la falta de obras de contención o drenaje transversal.

Figura 10 Estado de desplazamiento en talud  
**Fuente:** Registro fotográfico propio.

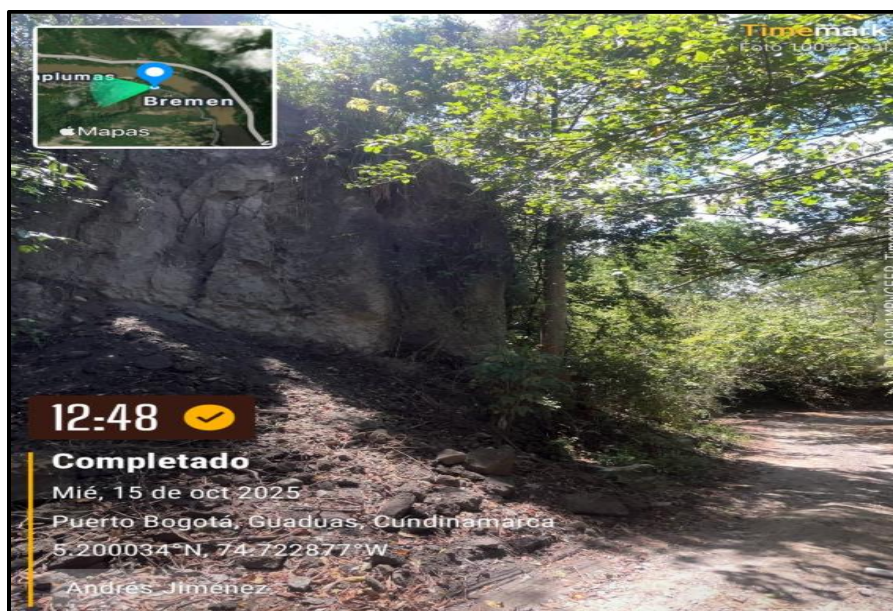
Figura 11 Talud cedido debido a erosión por agua lluvia  
**Fuente:** Registro fotográfico propio.

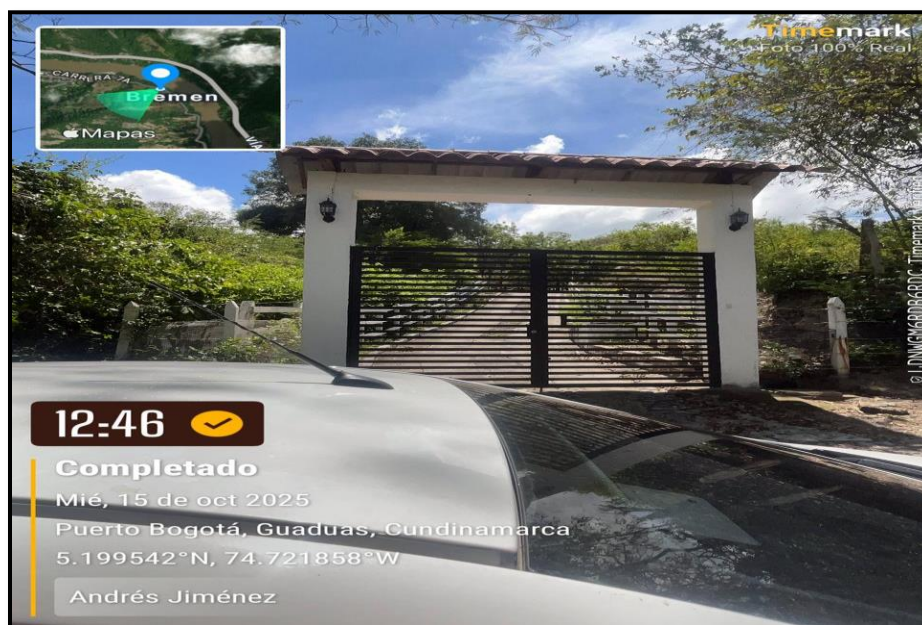
Figura 12 Predios ubicados a la orilla de la vía.  
Fuente: Registro fotográfico propio.

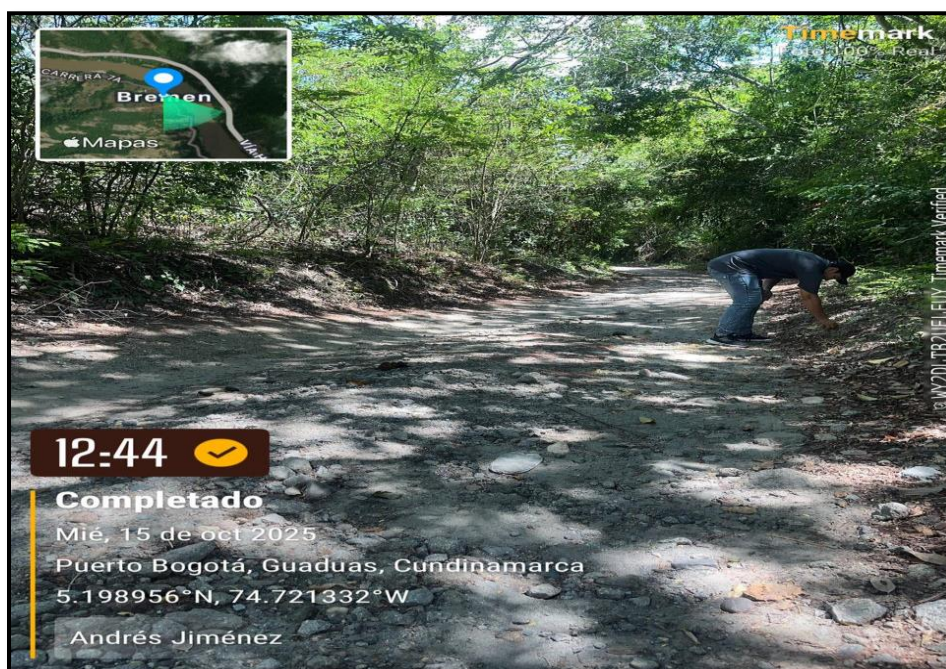
Finalmente, se evidencio la ausencia total de señalización vial, tanto horizontal (demarcaciones sobre el pavimento) como vertical (señales reglamentarias, preventivas e informativas). Esta falta muestra un factor crítico de inseguridad, especialmente en curvas, pendientes y zonas de estrechamiento. La carencia de elementos de señalización contraviene lo dispuesto en la NTC 4732 y el Manual de Señalización Vial del INVIAS, los cuales establecen los parámetros de diseño y ubicación de señales para vías rurales.

Figura 13 Ausencia de señales verticales  
Fuente: Registro fotográfico propio.

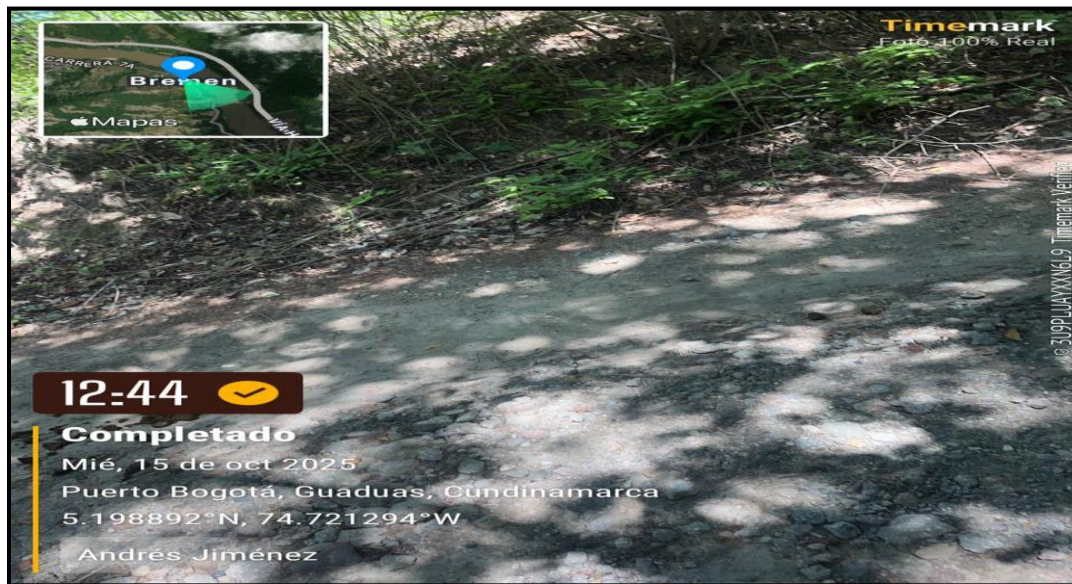
Durante el recorrido y la observación del tramo vial, se pudo evidenciar que las condiciones de accesibilidad y seguridad vial no son las adecuadas para quienes transitan por la zona. El camino muestra un deterioro visible, con baches, desniveles y sectores erosionados que dificultan el paso tanto de vehículos como de peatones.

Figura 14 Estado de la vía con difícil acceso y tránsito.

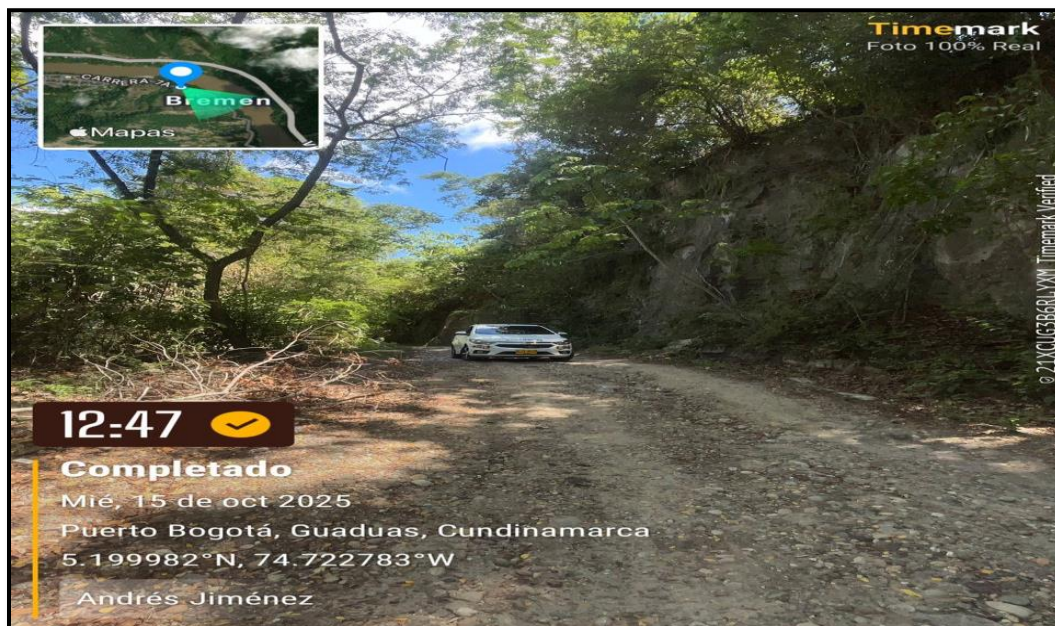
Figura 15 Falta de señalización horizontal.

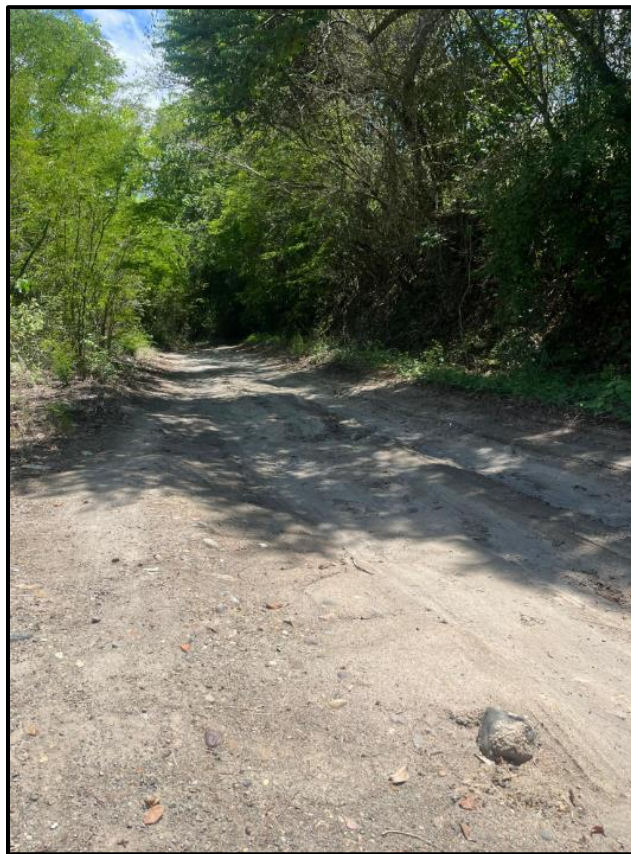
El primer paso consiste en realizar una diferenciación física en el tramo vial. Se debe evaluar ciertos parámetros de la vía, los cuales influyen de manera directa al estado de esta. Durante el reconocimiento en campo se evidenció que la vía presenta erosión superficial, baches, pérdida de material granular, y deficiencias en el manejo de aguas lluvias, factores que afectan la transitabilidad y la seguridad vial. Asimismo, se identificó la ausencia de obras de drenaje adecuadas y señalización vial, lo cual incrementa el riesgo de accidentes, especialmente durante la temporada de lluvias.

Figura 16 Condiciones actuales en las que se encuentra la vía

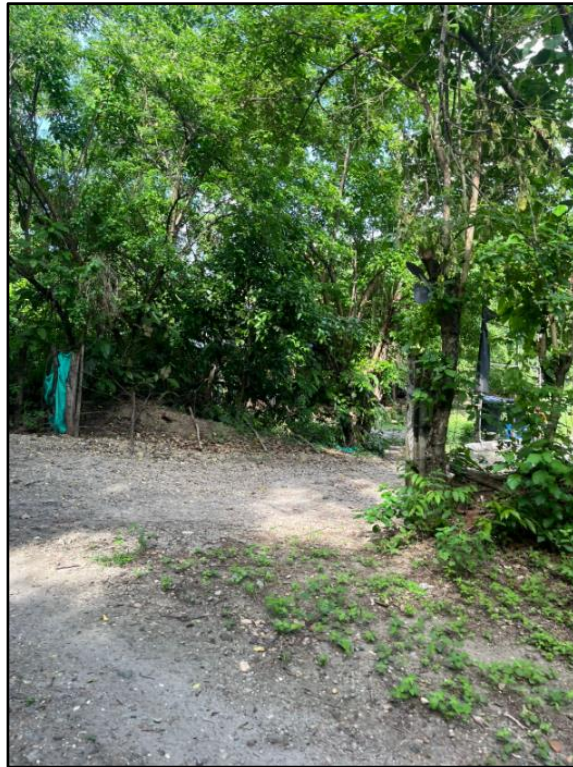
Figura 22 Inicio del trayecto o de la vía  
**Fuente:** Registro fotográfico propio.

- **Señal de “Velocidad máxima”** al inicio del tramo intervenido, indicando el límite de velocidad permitido según el tipo de vía o las condiciones de esta, se plantea poner una señalización como se muestra:

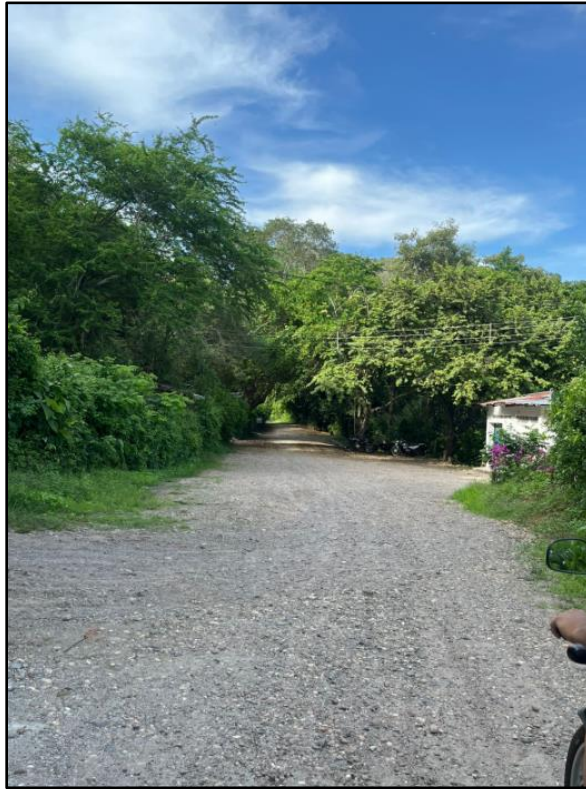
Figura 24 Terminación del tramo intervenido  
**Fuente:** Registro fotográfico propio.

- **Señal de “Velocidad máxima”** al finalizar el tramo, reforzando la continuidad del control de velocidad y mitigar excesos de esta cuando nuevamente se encuentren con una vía que no esta pavimentada.

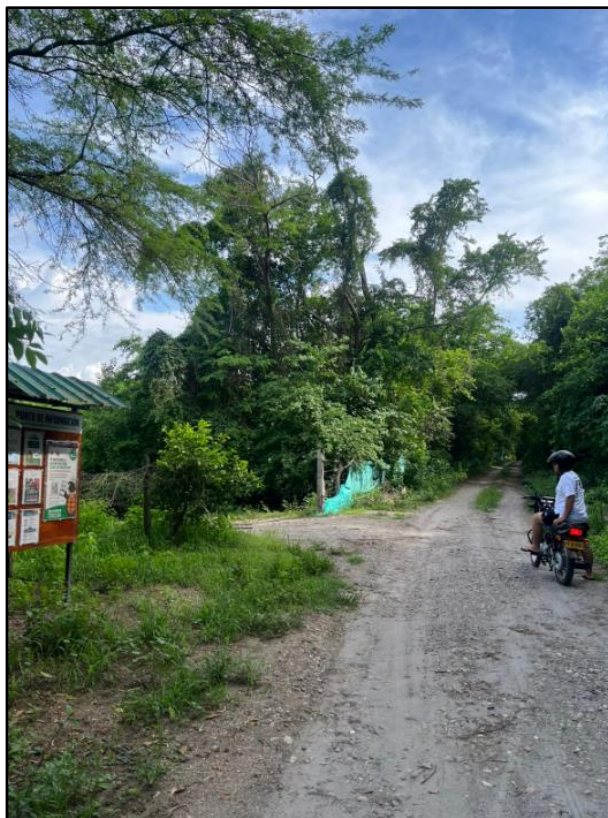
Figura 26 Intersección o salida del establecimiento MR. PIG  
**Fuente:** Registro fotográfico propio.

- **Señal de “PARE”** en la intersección existente, para regular el cruce seguro de vehículos y salida de vehículos en el establecimiento MR.PIG.

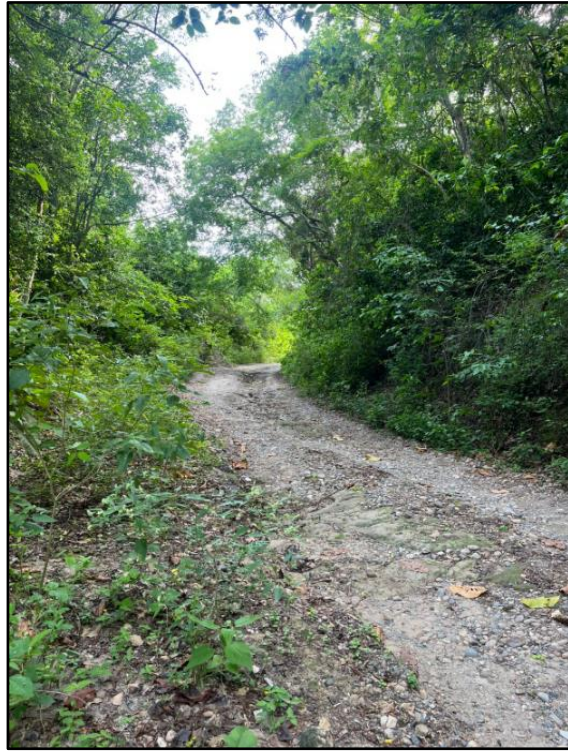
Figura 28 Inicio de cuesta o de pendiente pronunciada en el tramo  
**Fuente:** Registro fotográfico propio.

- **Señal de “Pendiente fuerte”** en la zona de ascenso sobre la placa huella, donde se evidencia una cuesta que cuenta con una pendiente significativa, lo cual ayudara

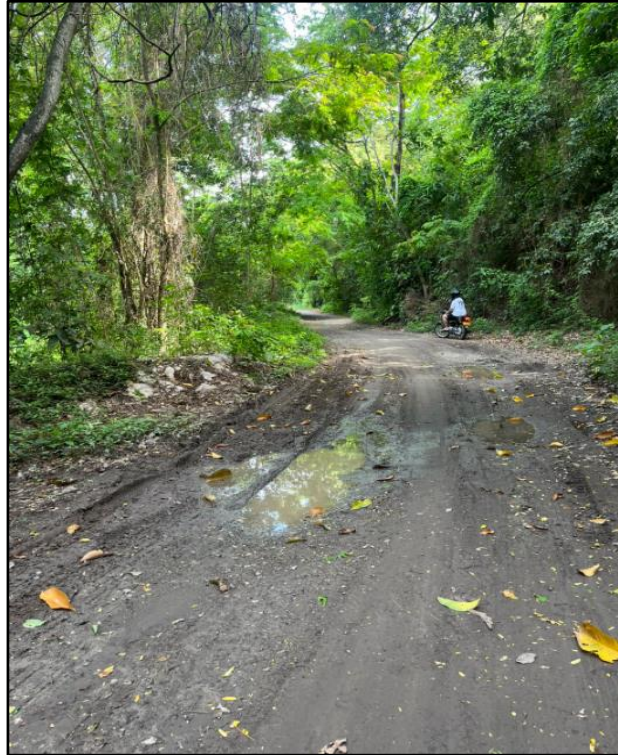
debido a las condiciones del suelo, pueden acumularse excesos de agua, así como se muestra en lo siguiente:

Figura 30 Zona del tramo donde se ubican acumulaciones de agua provocando zonas deslizantes.  
**Fuente:** Registro fotográfico propio.

- **Señal de “Superficie deslizante”** después del tramo en afirmado, debido al posible riesgo en condiciones de humedad que se presentan por las lluvias, ya que

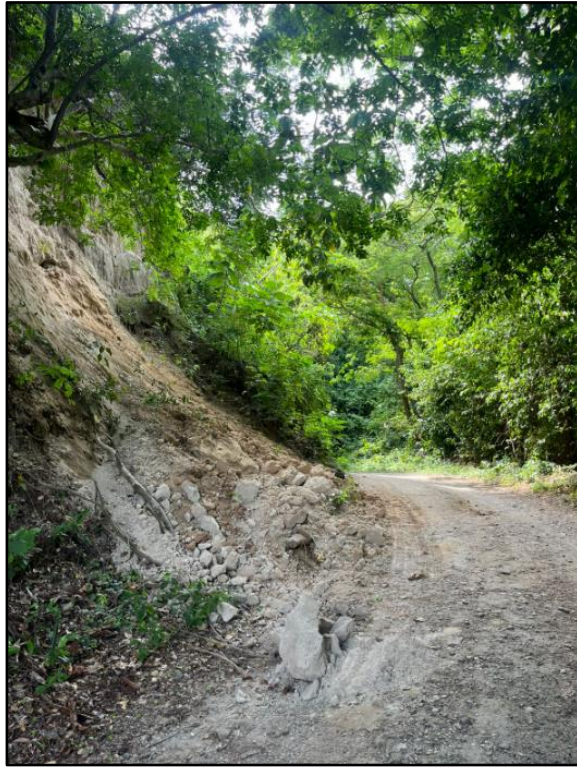
Figura 32 Zona del tramo a intervenir donde se presentan deslizamientos en los taludes.

- **Señal de “Zona de derrumbes”** antes del sector con taludes sueltos, advirtiendo sobre el riesgo de caída de material casi al iniciar la placa huella y en sectores

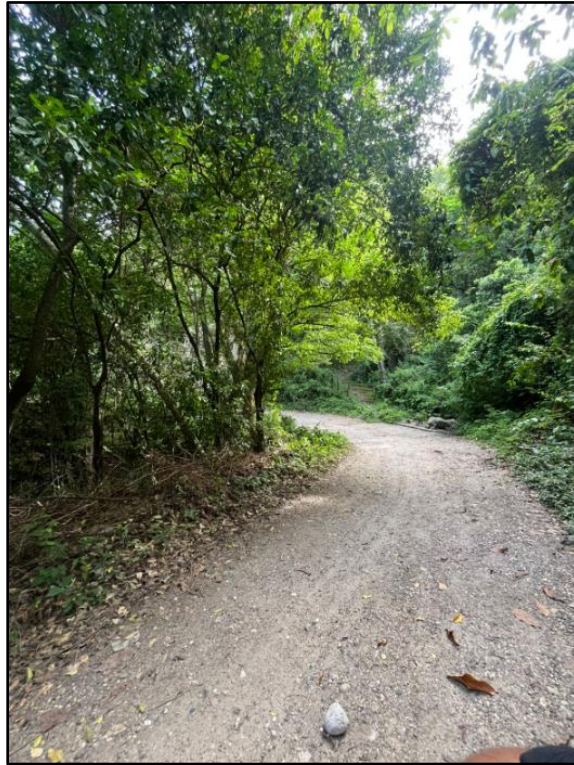
Figura 34 Curva pronunciada en el tramo a intervenir, es una de las más visibles

- **Señal de “Curva a la izquierda y a la derecha”** antes del inicio de una curva
