## **PATRIMONIO Y CONTEXTO URBANO**

Universidad Piloto de Colombia

2021

Tesis presentada como requisito para obtener el título de: Arquitecta

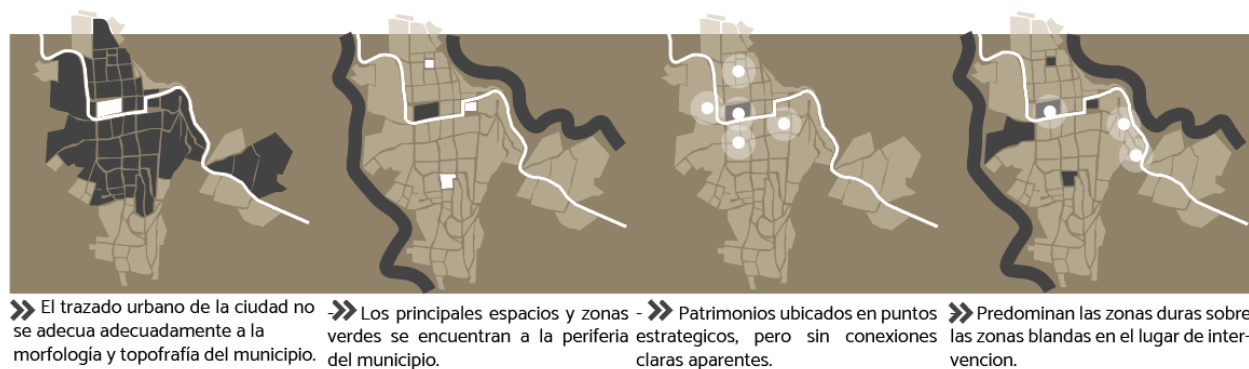
**Figura 2**

*Análisis del lugar escala meso 1*

Redibujo y Análisis: Vanessa Lucia Beltrán, septiembre 2021, Análisis del lugar escala meso 1. Lugar:

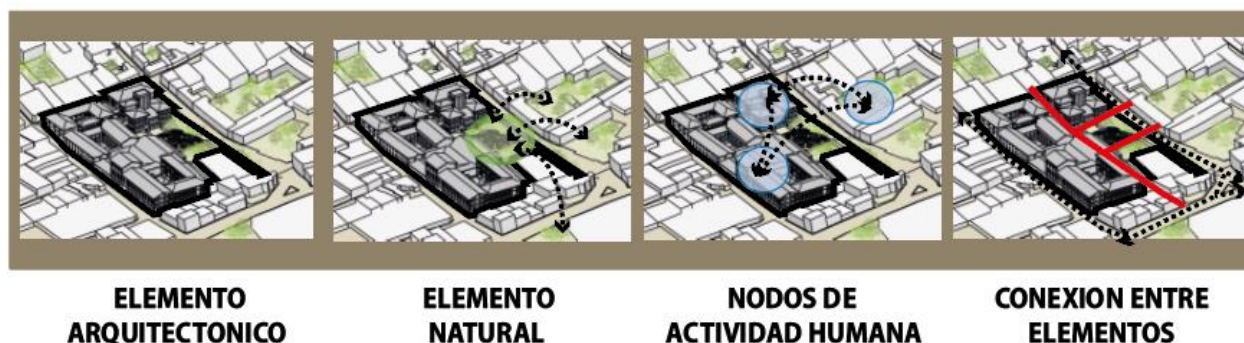
**Figura 13**

*Elementos de la Red urbana*

Cuando se unen los elementos arquitectónicos y los elementos naturales a través de recorridos peatonales y vehiculares ya existentes se fortalece y se refuerzan las conexiones urbanas del sector haciendo que este se vuelva aún más complejo “si no hay suficiente complejidad, la ciudad está muerta; si tiene complejidad sin la suficiente organización, una ciudad llega a ser caótica e invivable” (Ching, 2015, p.1-2).

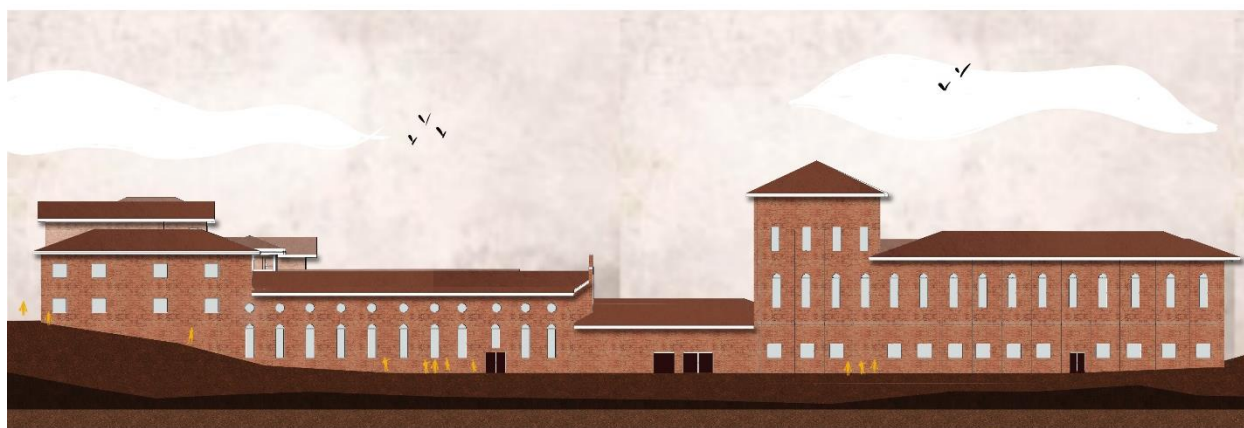
**Figura 22**

*Fachada norte (intervención propuesta)*

Análisis: Vanessa Lucia Beltrán, noviembre 2021, Fachada norte de la propuesta nueva. Lugar: Convento

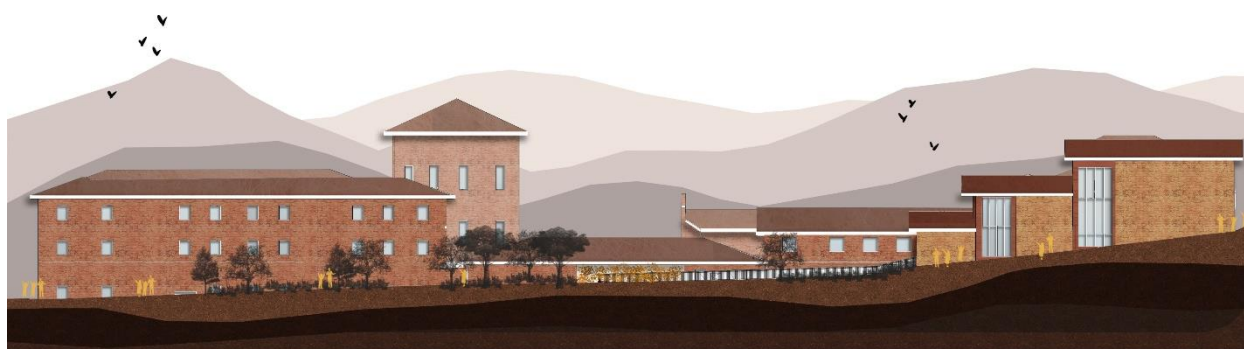
**Figura 23**

*Fachada sur (intervención propuesta)*

Análisis: Vanessa Lucia Beltrán, noviembre 2021, Fachada sur de la propuesta nueva. Lugar: Convento

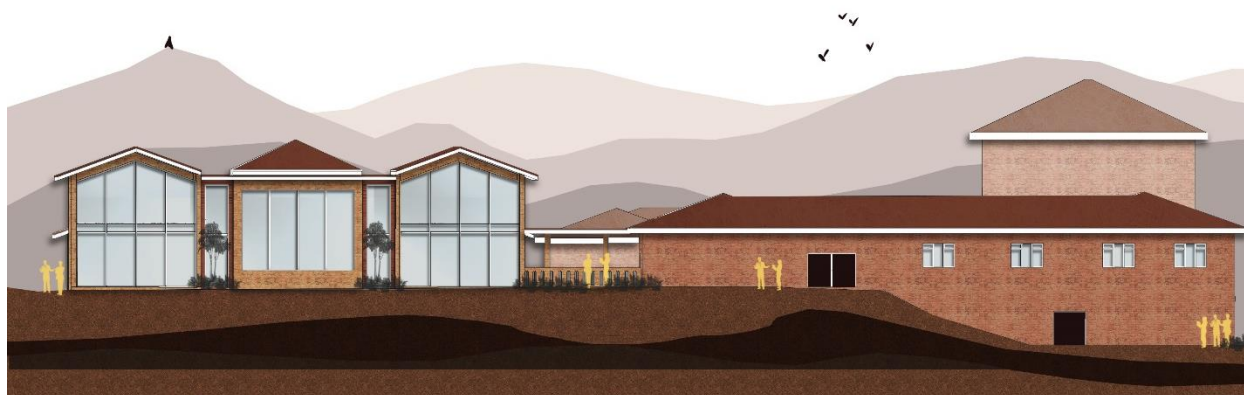
**Figura 24**

*Fachada oriente (intervención propuesta)*

Análisis: Vanessa Lucia Beltrán, noviembre 2021, Fachada oriente de la propuesta nueva. Lugar:  
Convento Maria Auxiliadora Cáqueza

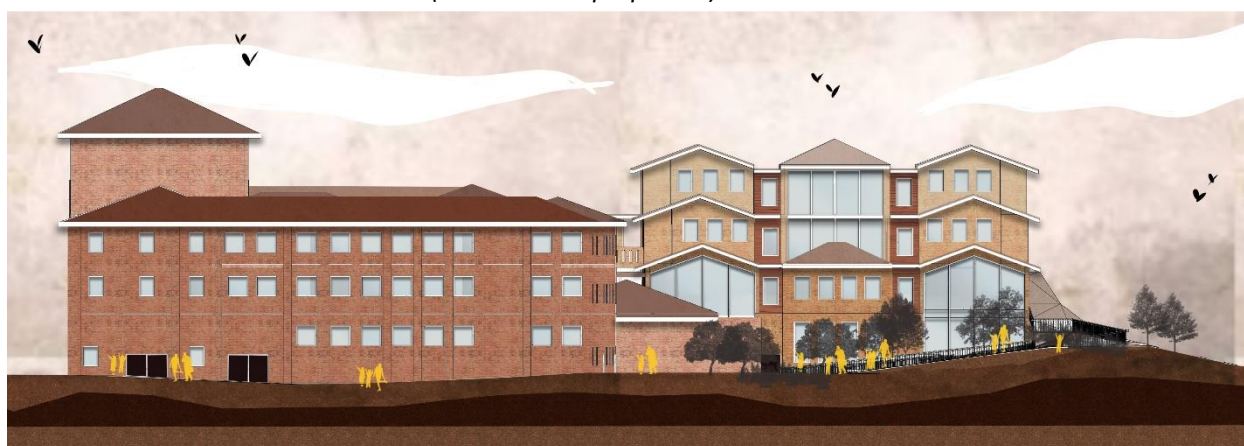
**Figura 25**

*Fachada occidente (intervención propuesta)*

Análisis: Vanessa Lucia Beltrán, noviembre 2021, Fachada occidente de la propuesta nueva. Lugar:  
Convento Maria Auxiliadora Cáqueza
