## ANÁLISIS MACRO

## PLANO GENERAL - ETAPAS

ARTICULACIÓN FUNCIONAL DEL ESPACIO PÚBLICO

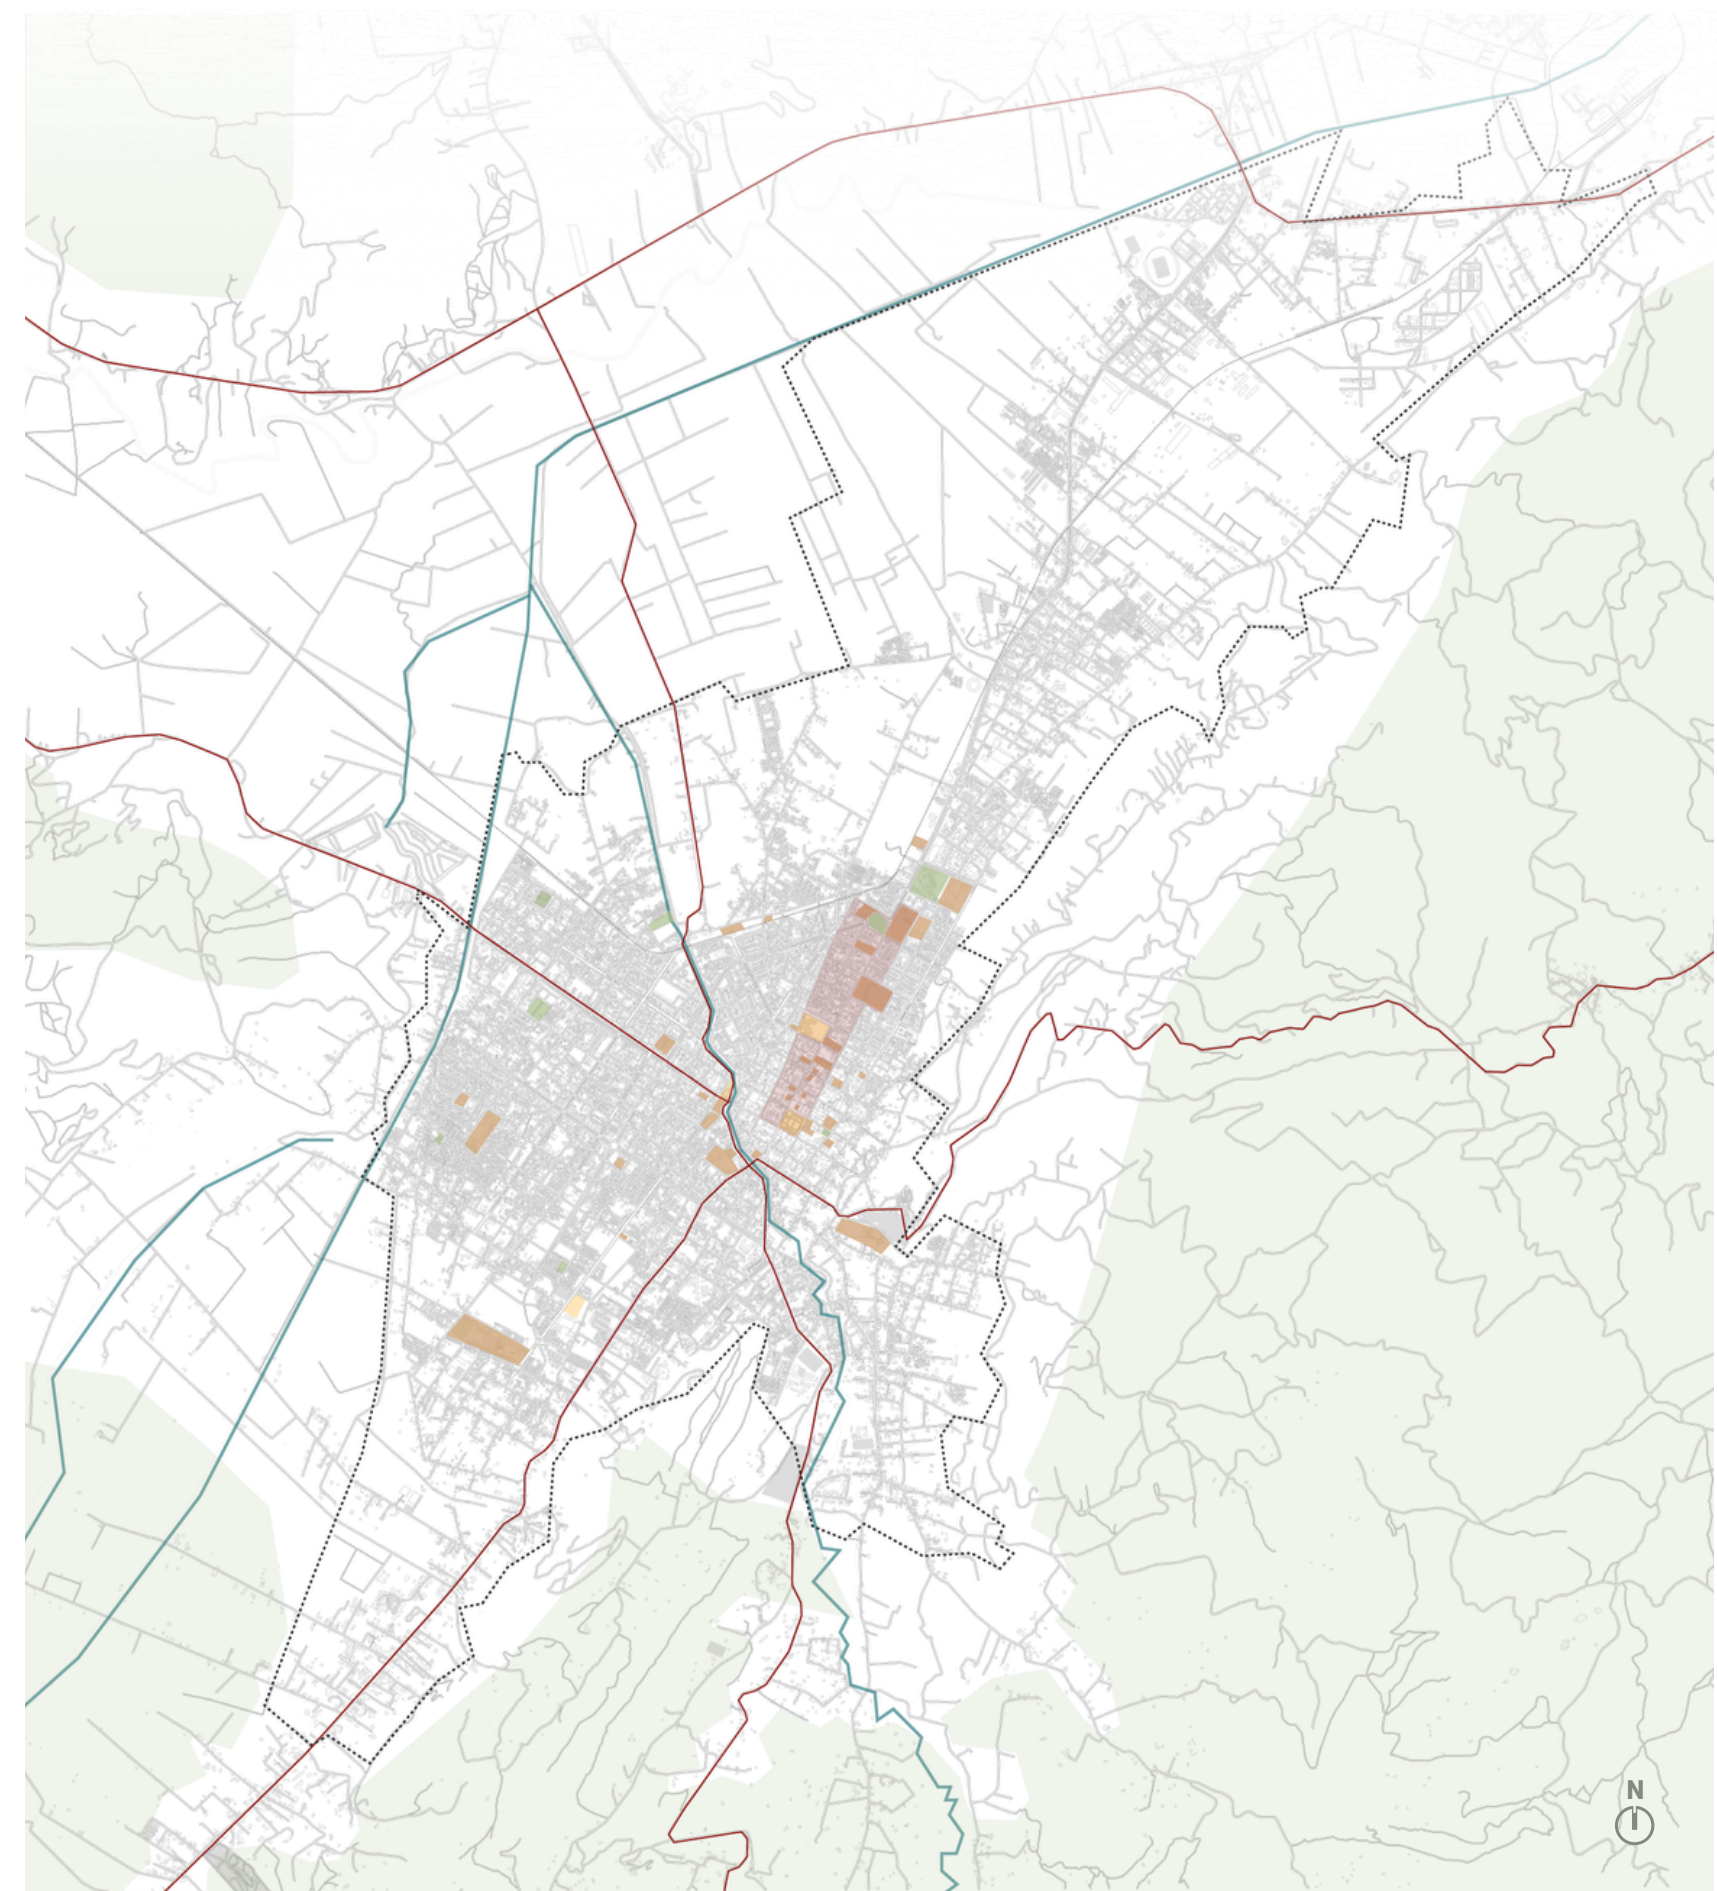
Sogamoso evidencia una estructura urbana con potencial de consolidación, pero con desafíos en términos de conectividad, accesibilidad y distribución equitativa. La **fragmentación** en la articulación del territorio, da la necesidad de estrategias para una **integración** más eficiente. Además, la relación entre el entorno natural y el tejido urbano requiere un **enfoque** que fortalezca la sostenibilidad y resiliencia del territorio.

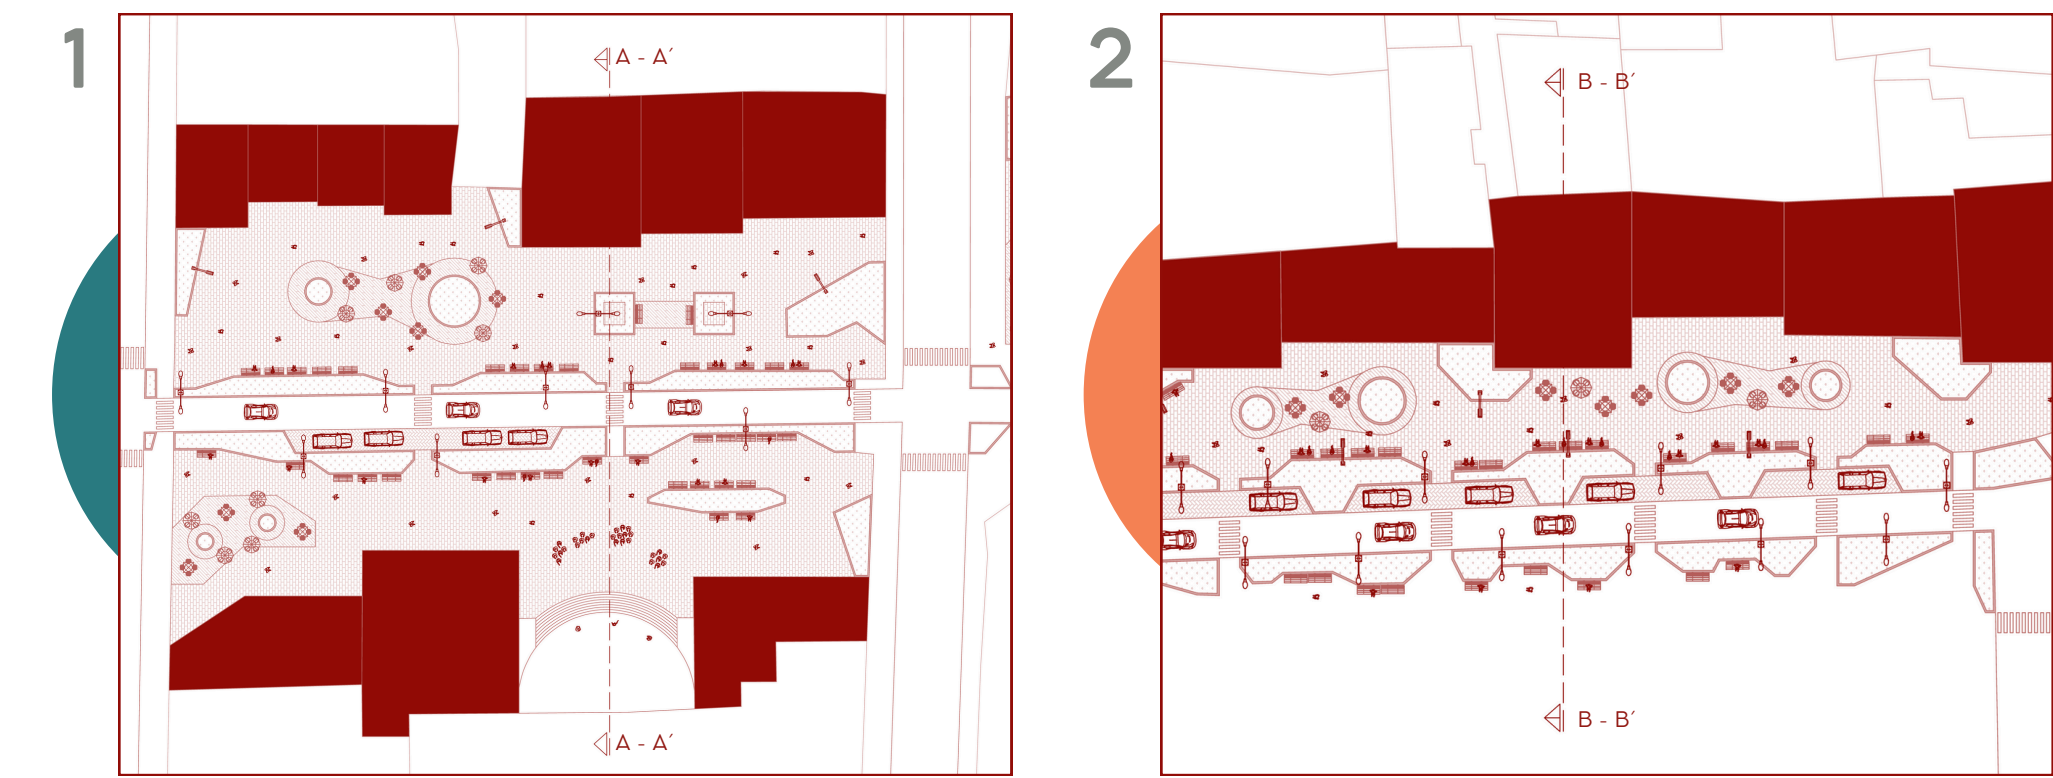
Bajo el concepto de **articulación funcional**, los acercamientos muestran cómo el espacio público se estructura para integrar movilidad, encuentro y vocación ambiental. Cada zona **conecta usos** complementarios como permanencias, recorridos, vegetación y equipamientos que responden a las dinámicas del contexto y fortalecen la continuidad urbana. La propuesta **prioriza** la escala humana, generando espacios accesibles, activos y coherentes con la **identidad del lugar**.

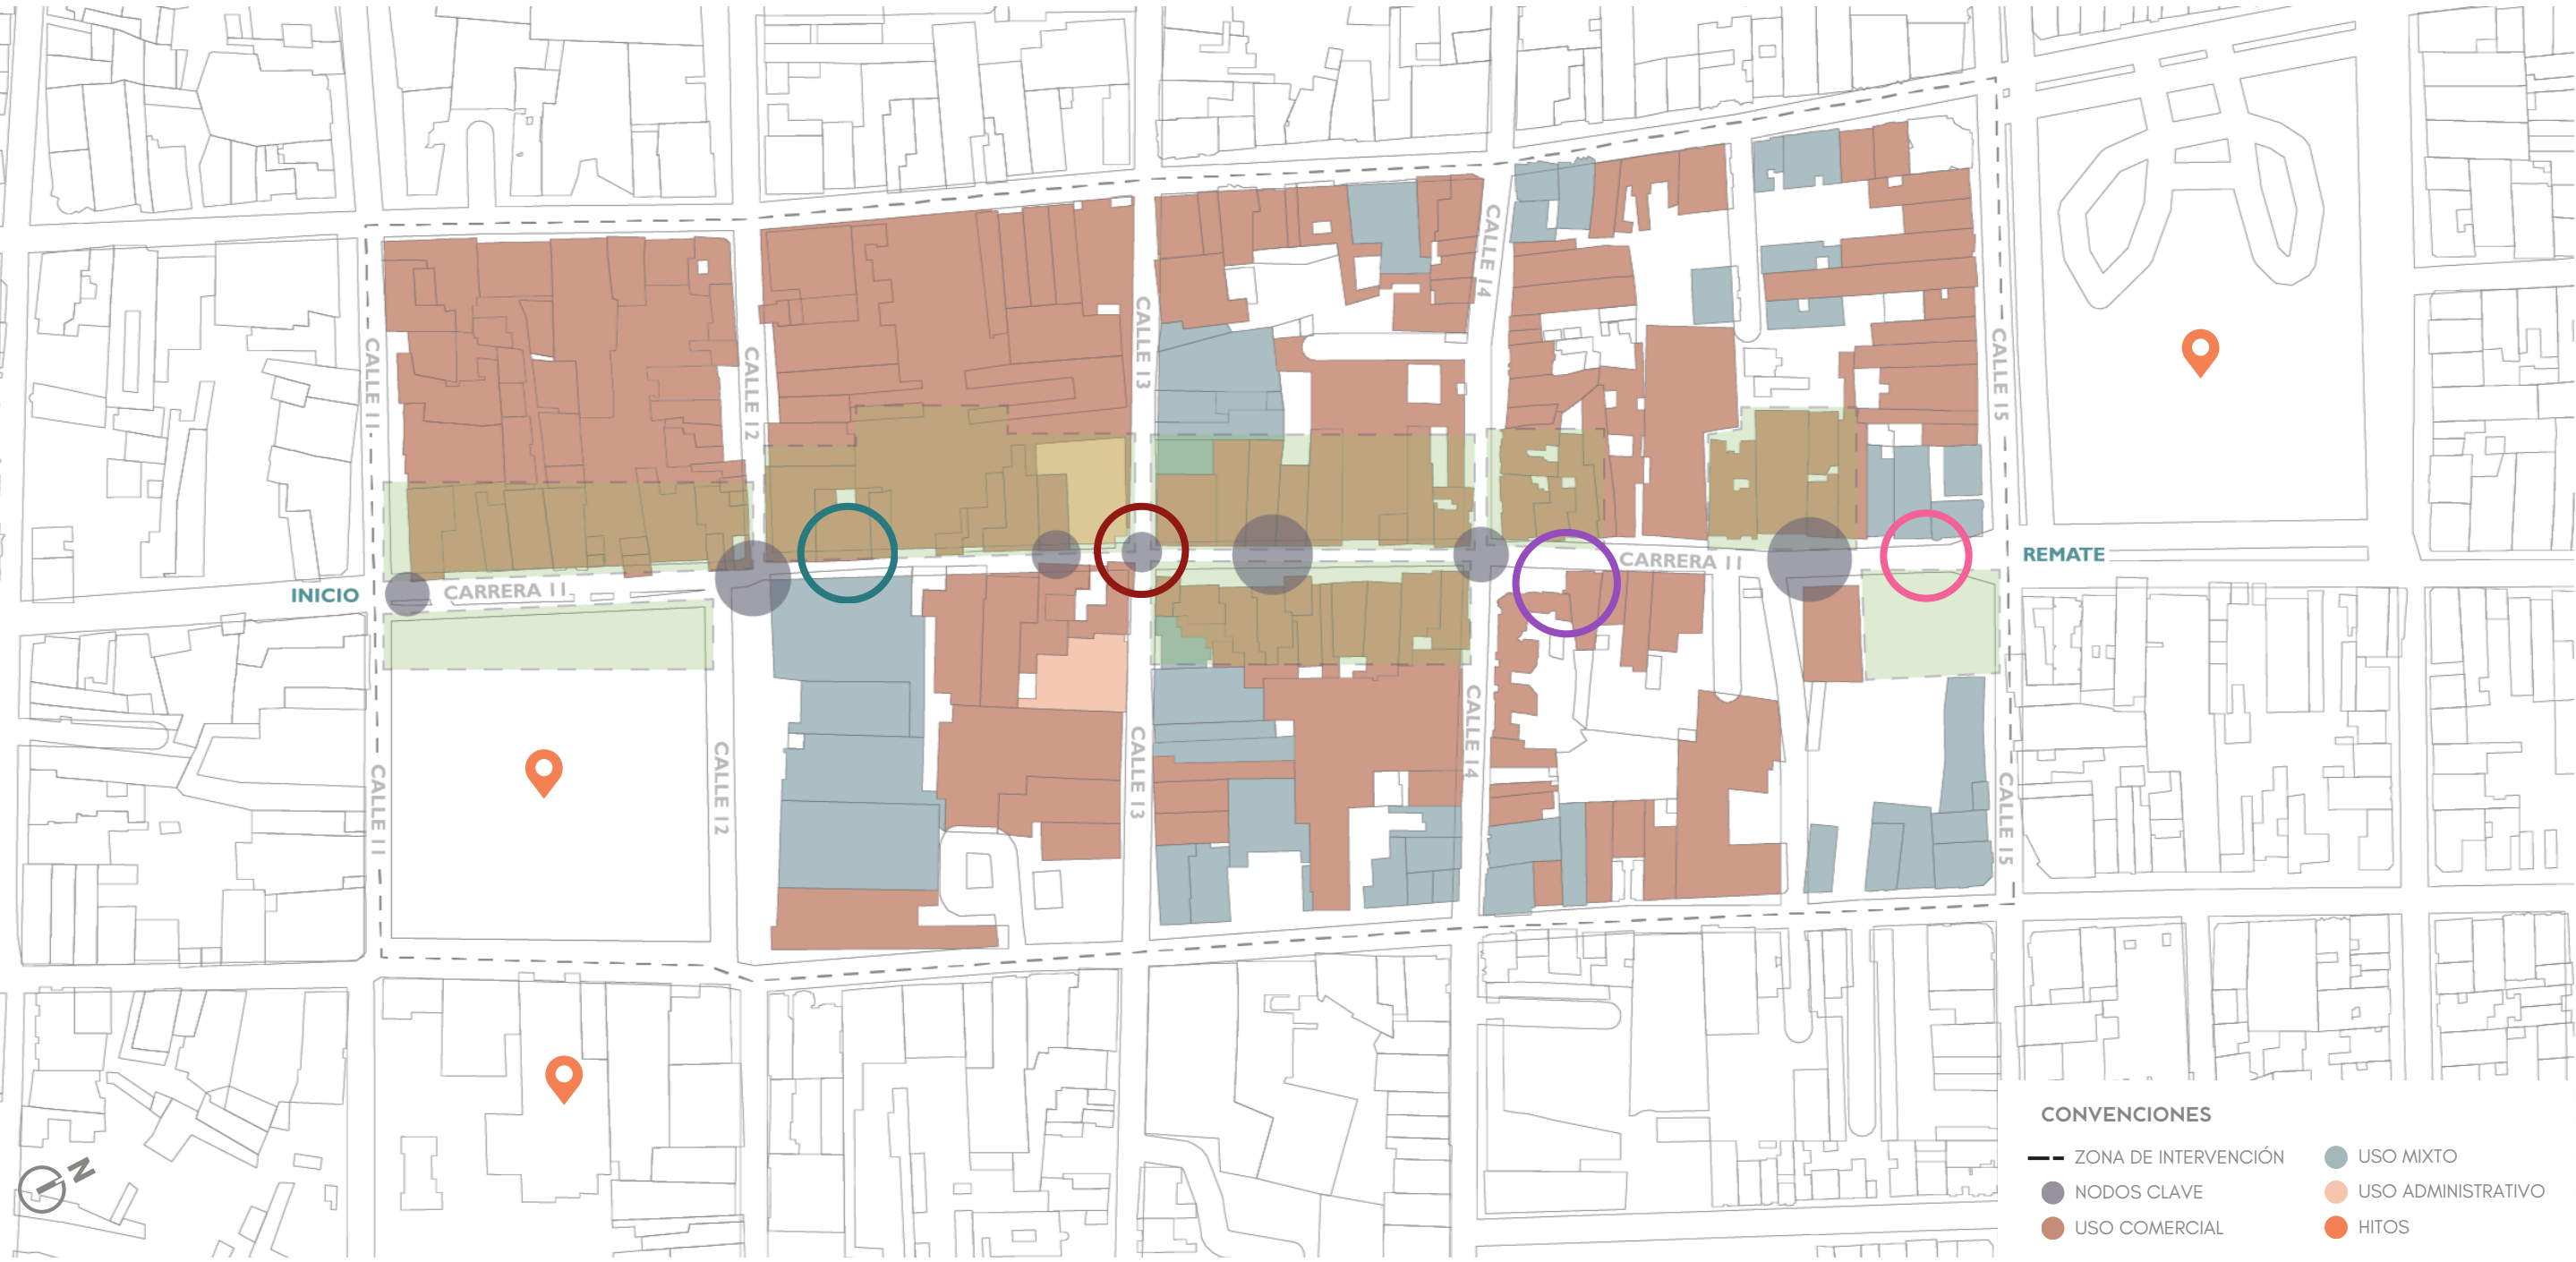
CONDICIÓN ACTUAL

Las imágenes evidencian las **condiciones actuales de la carrera 11**, eje estructurante del centro de Sogamoso. Se observa un espacio altamente activo, con fuerte presencia comercial formal e informal, aceras invadidas, mobiliario deteriorado y escasa infraestructura verde. La vía presenta un perfil estrecho, tránsito mixto y conflictos entre peatones, vehículos y vendedores. Este corredor se reconoce fácilmente en el plano urbano por su linealidad, presencia de palmas, fachadas comerciales y concentración de usos. A pesar de su deterioro físico y saturación funcional, **mantiene** un alto valor estratégico y simbólico, lo que lo convierte en una **oportunidad** clave para reimaginar el espacio público, priorizar al peatón y recuperar su identidad urbana.
