# ENTRE RUINAS Y FUTURO

**LA INTERVENCIÓN EN EL PATRIMONIO ARQUITECTÓNICO - Tensión entre Reconstruir, Conservar o Transformar**

Intervención contemporánea en patrimonio arquitectónico

Barichara - Santander

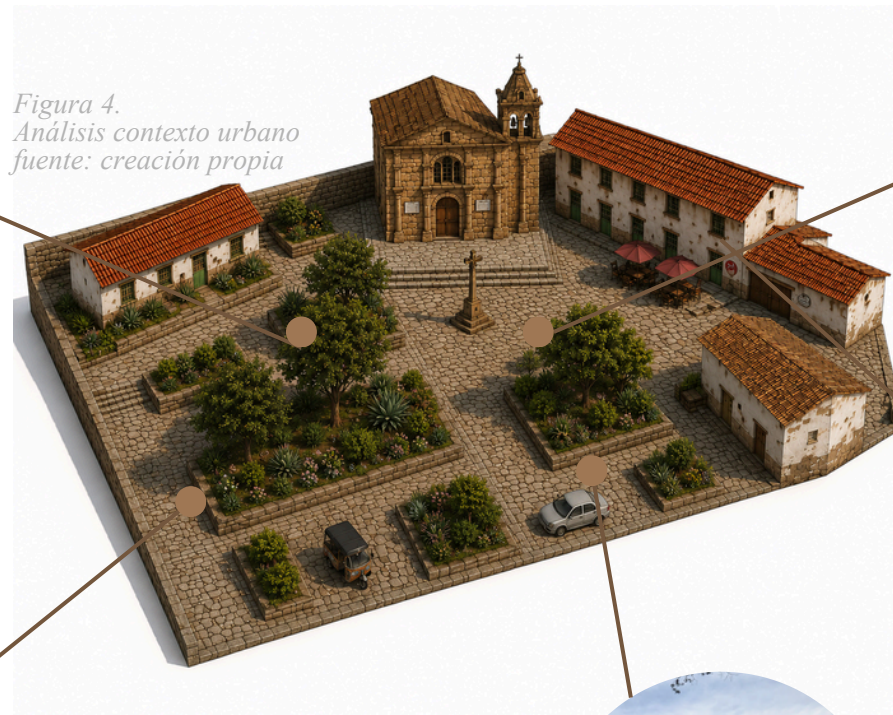
*Figura 4.  
Análisis contexto urbano  
fuente: creación propia*

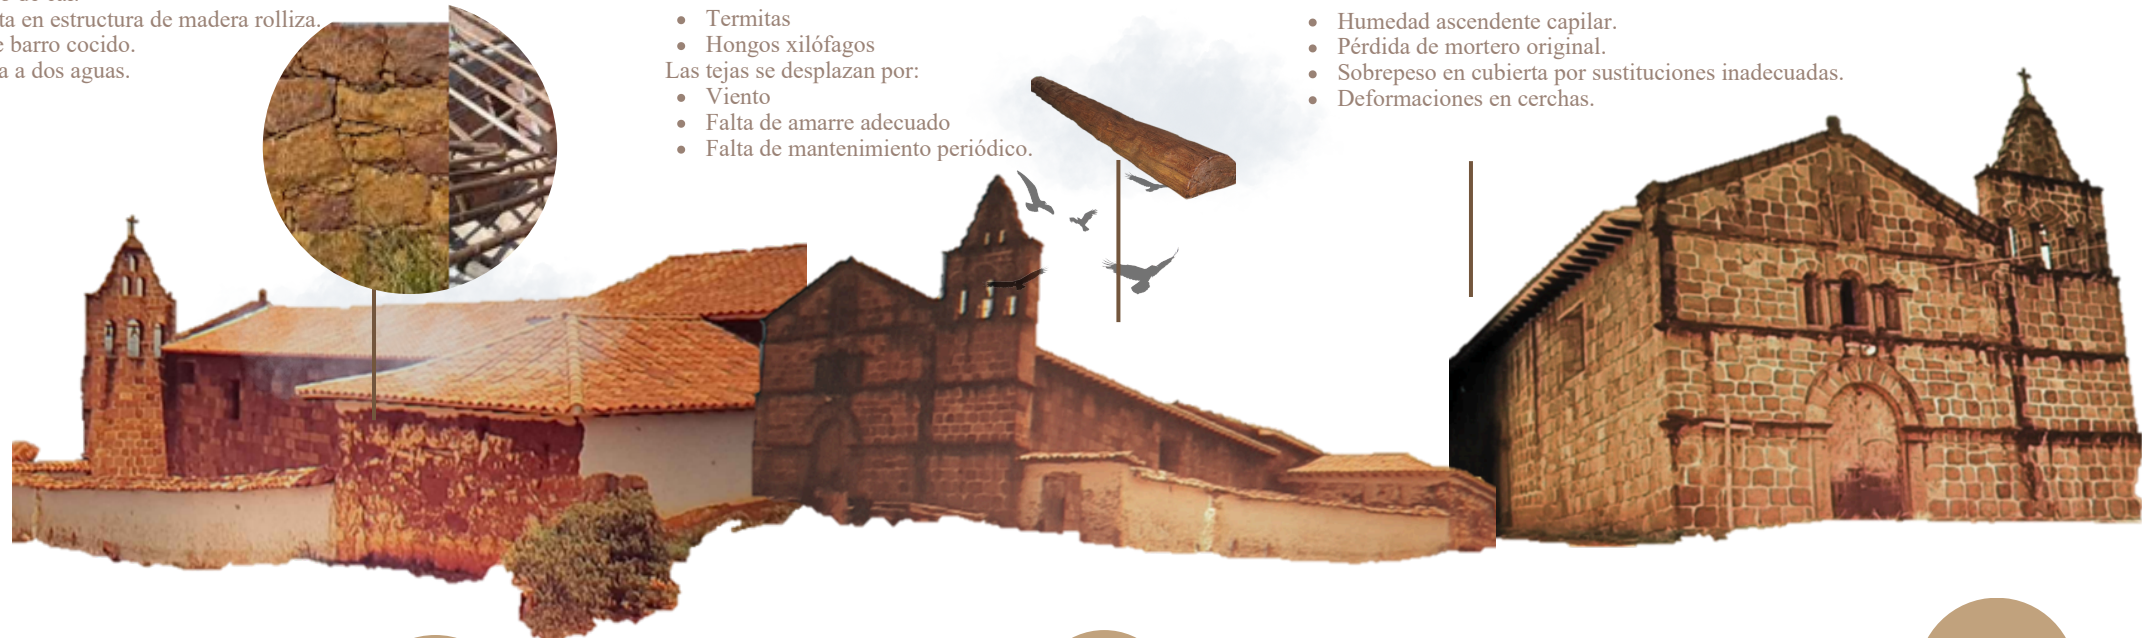
- Expansión religiosa colonial.
- Uso de mano de obra local.
- Materiales disponibles en el territorio.

- Sustitución parcial de vigas por ataques biológicos.
- Reposición de tejas fracturadas.
- Reparaciones puntuales por filtraciones.

- Intervenciones sin criterios técnicos.
- Uso de cemento en vez de cal (incompatible).
- Reparaciones improvisadas.

Figura 5.  
Línea de tiempo  
fuente: creación propia

Deterioro estructural crítico:

- finales del siglo XX se realizó un reemplazo de la cubierta original.
- la intervención no siguió criterios patrimoniales adecuados.
- culminaron en el colapso parcial del techo en octubre de 2023.

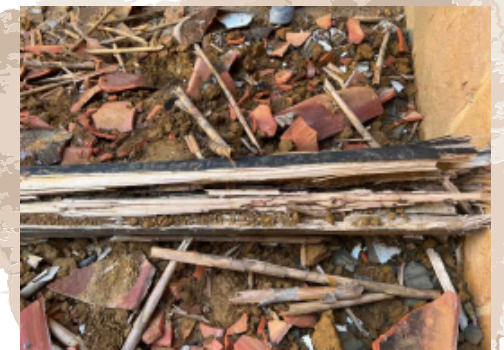
Figura 9.  
Escombros generados  
fuente: visita de campo

La estructura original de cubierta de la capilla presenta un avanzado estado de deterioro debido al desgaste natural de los materiales, la presencia de humedad y el ataque biológico por comején y gorgojo en las piezas de madera. Estas afectaciones provocaron la pérdida de capacidad estructural en las vigas y elementos portantes, generando el desplome parcial y posterior colapso de sectores de la cubierta.

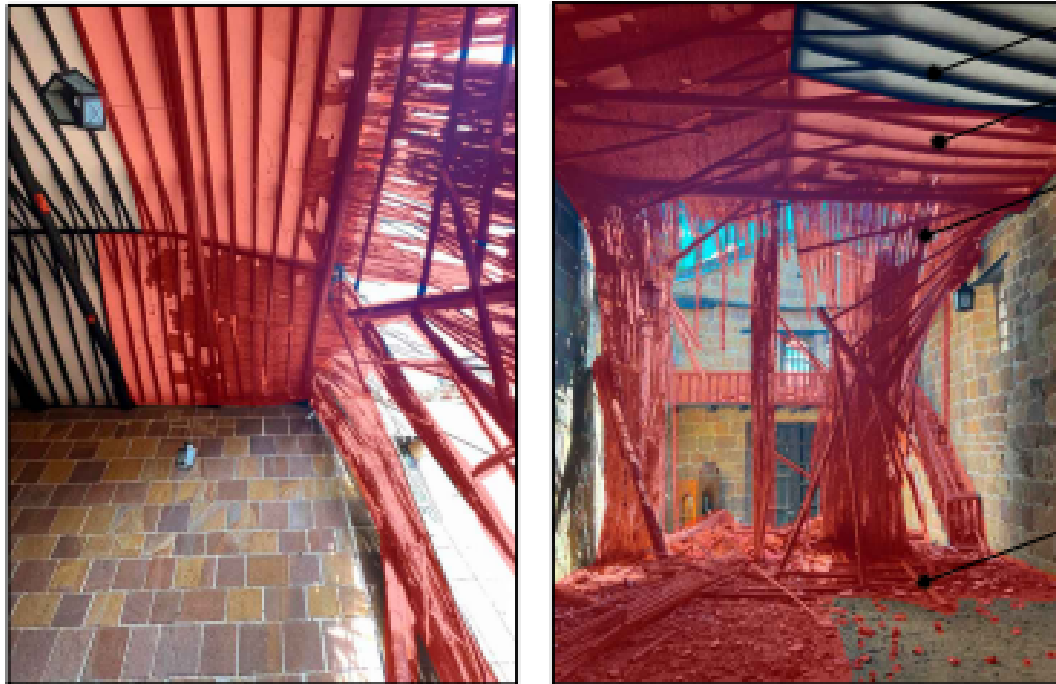
Desplome de cubierta

*Figura 10.  
Derrumbe parcial cubierta  
fuente: visita de campo*

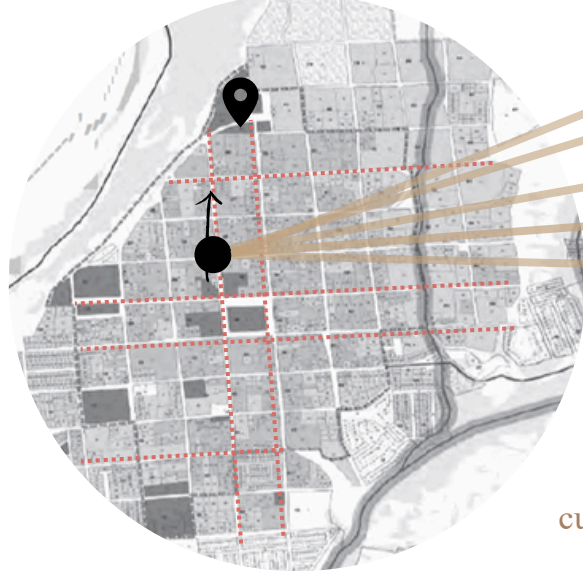
El análisis del lugar evidencia que la capilla se inserta en un tejido urbano compacto, característico del centro histórico de Barichara, donde la relación entre espacio público, recorridos peatonales y actividades cotidianas define la dinámica del sector. Su ubicación estratégica dentro de un eje de circulación turística y local la convierte en un punto potencial de articulación social y cultural.

Figura 21.  
análisis movilidad  
fuente: creación propia, base mapas interactivos

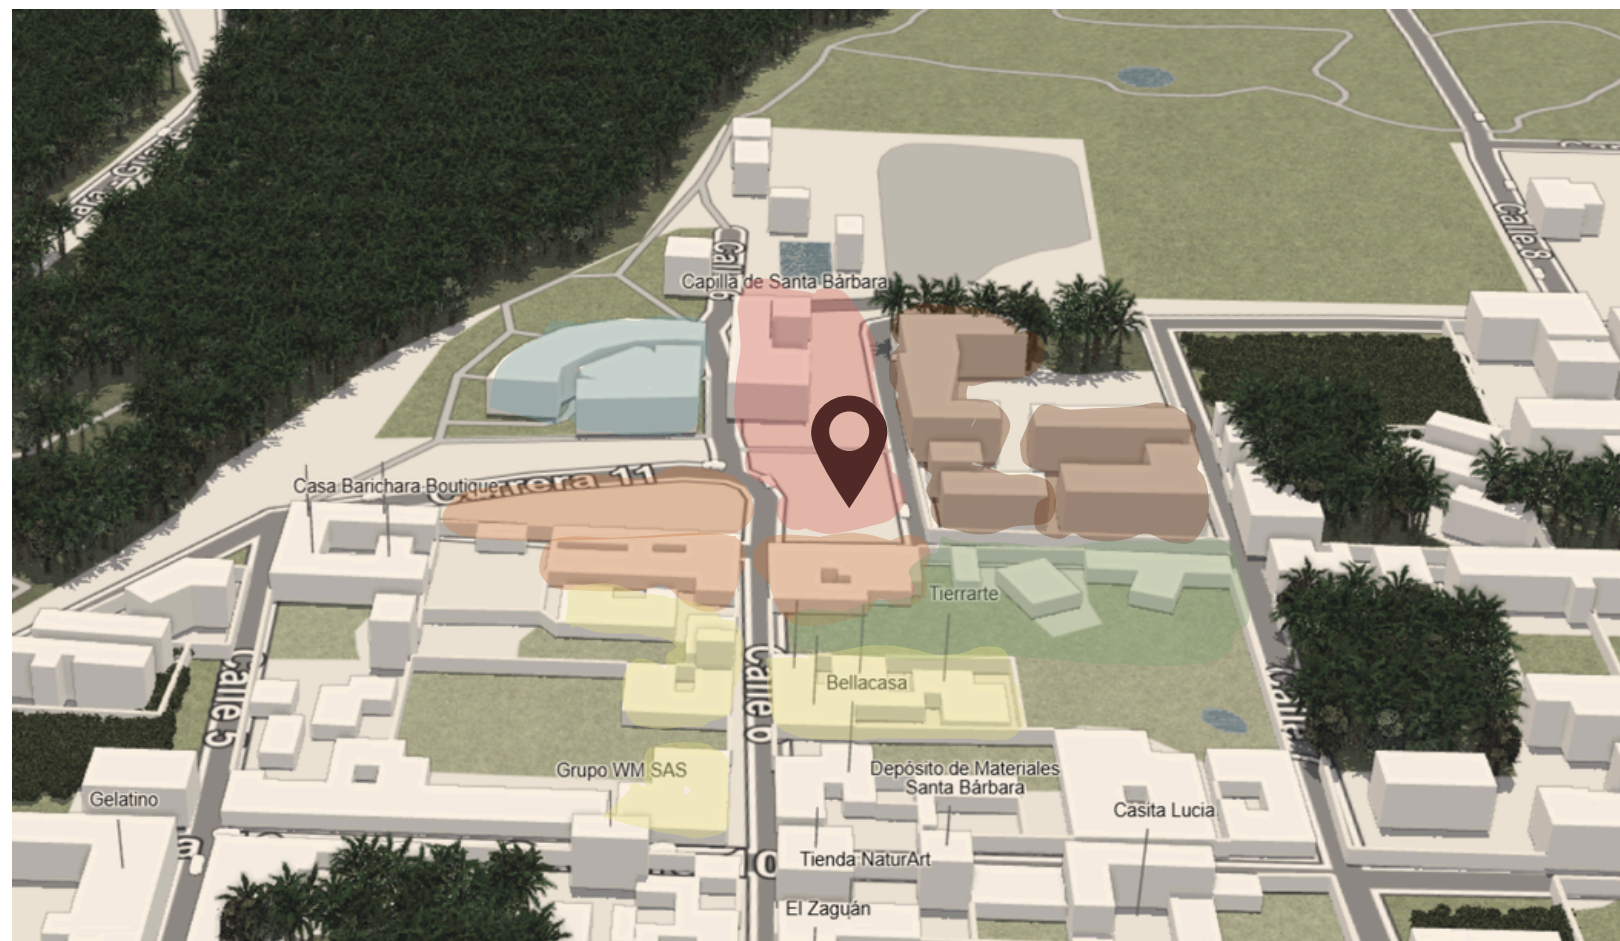
El sector donde se emplaza la Capilla Santa Bárbara presenta una mezcla de usos residenciales, comerciales y turísticos, asociados principalmente a la dinámica patrimonial del municipio.

- Uso institucional**
- Uso comercial**
- Uso religioso**
- Espacio público**
- Uso cultural**
- Uso residencial**

Figura 25.  
Usos de suelo  
fuente: F4 maps  
<https://demo.f4map.com/#lat=6.6396382&lon=-73.2236012&zoom=19&camera.theta=59.61&camera.phi=6.303>

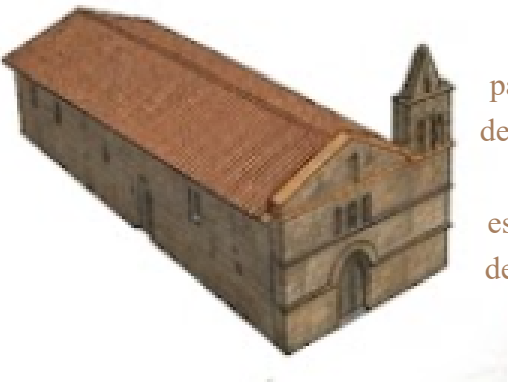
Figura 26.  
primera fase capilla  
fuente: creación propia renderizado con IA

Se identifica el valor patrimonial de los muros de piedra y el campanario, así como el deterioro estructural de la cubierta, definiendo qué elementos conservar y cuáles intervenir.

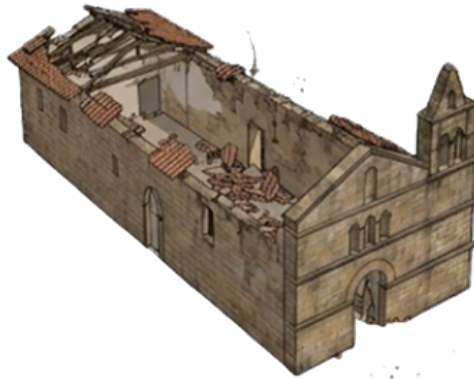
Figura 27.  
fase crítica capilla  
fuente: creación propia renderizado con IA

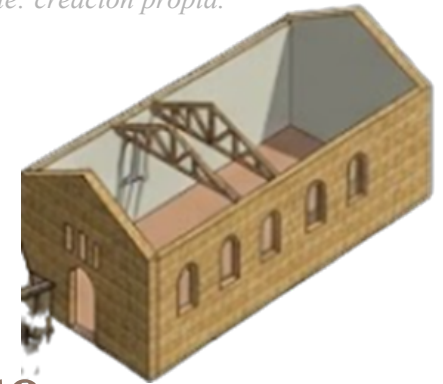
Se preservan los elementos originales que mantienen la memoria del lugar, consolidando los muros existentes como base del proyecto.

Figura 29.  
propuesta inicial cubierta  
fuente: creación propia.

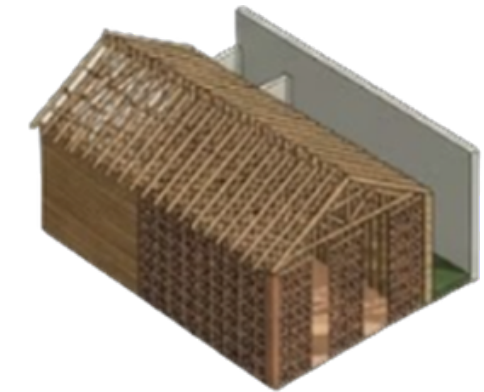
Se introduce una estructura ligera independiente que no compite con lo existente, sino que se apoya de manera respetuosa sobre los muros.

Figura 31.  
propuesta inicial cubierta  
fuente: creación propia.

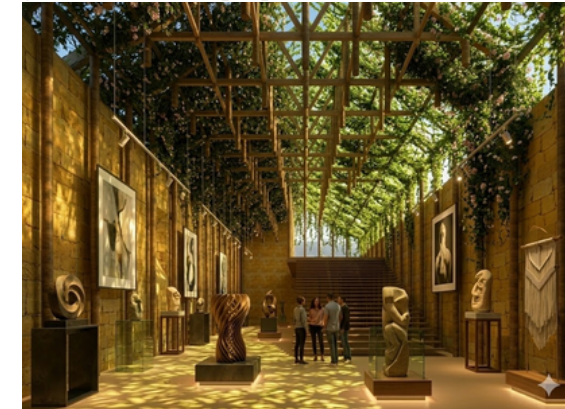
Se adapta el espacio para nuevos usos culturales, transformando la capilla en un lugar flexible para exposición y encuentro.

Figura 33.  
propuesta actual cubierta con enredadera, exposición de arte  
fuente: creación propia, renderizado con IA.

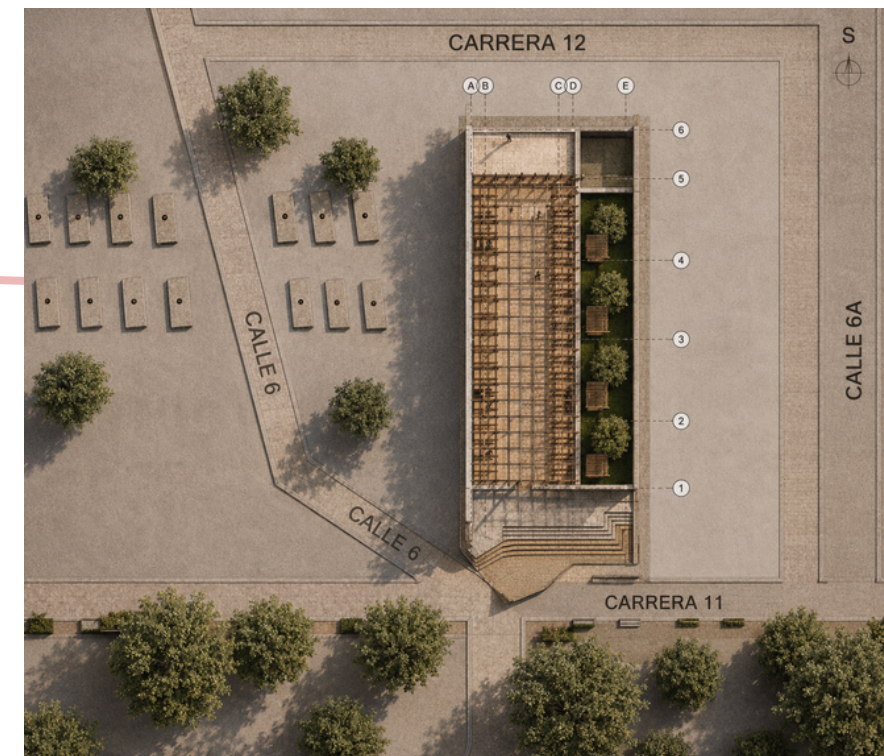
Figura 35.  
Planta cubierta  
fuente: Creación propia

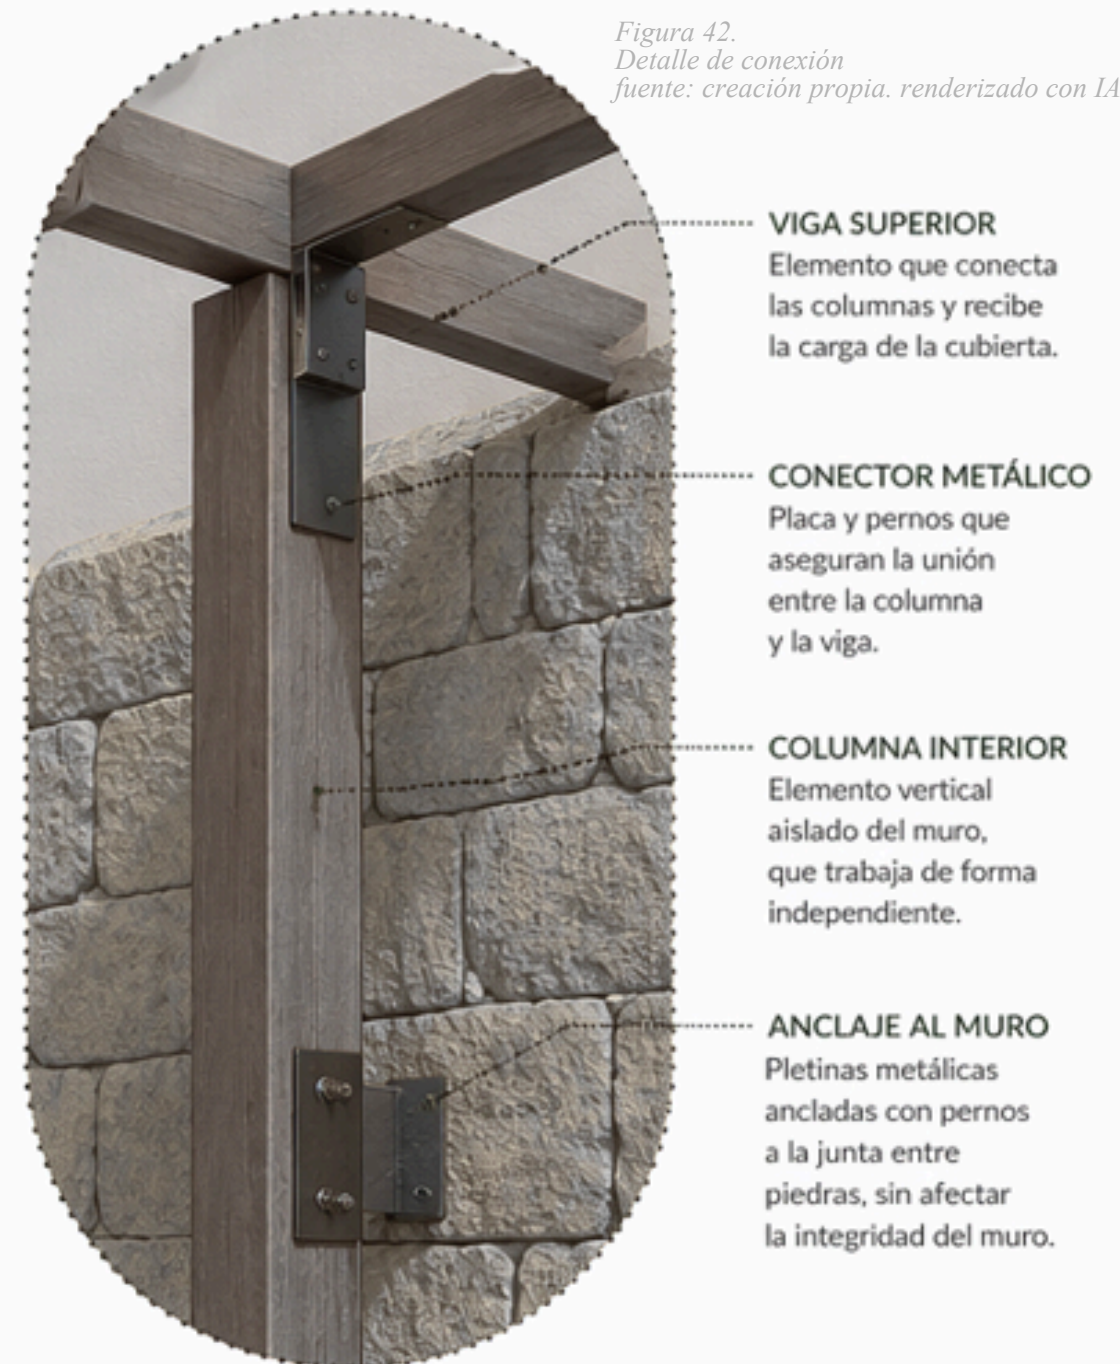
### DETALLE DE CONEXIÓN

Unión entre columna, viga superior y muro existente

Figura 42.  
Detalle de conexión  
fuente: creación propia. renderizado con IA

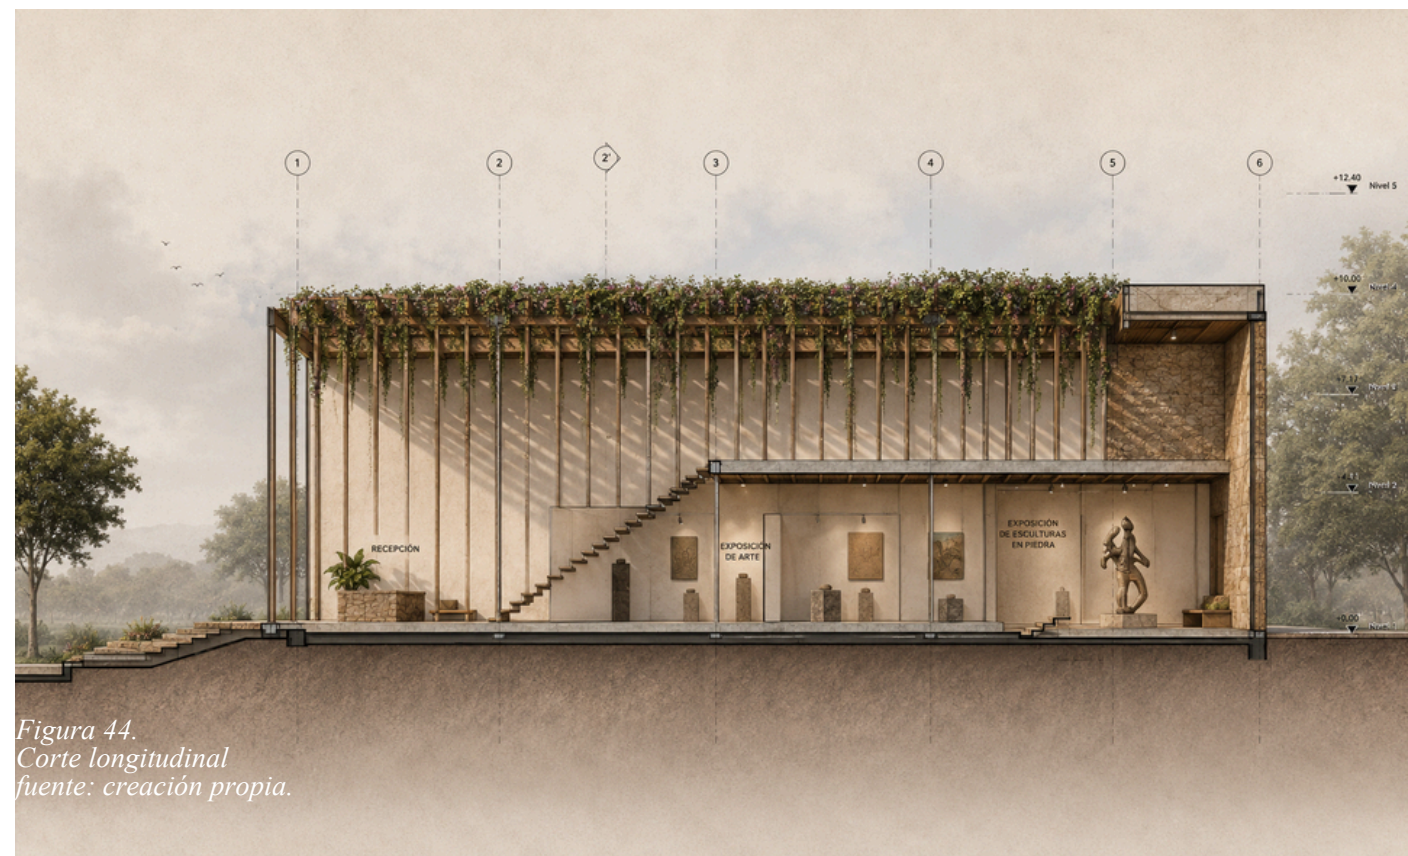
Figura 44.  
Corte longitudinal  
fuente: creación propia.
