**EVALUACIÓN Y PROPUESTA DE MEJORAMIENTO DE LA PLANTA DE
TRATAMIENTO DE AGUAS RESIDUALES DE LA INSPECCIÓN LA VICTORIA
DEL MUNICIPIO EL COLEGIO CUNDINAMARCA.**

**UNIVERSIDAD PILOTO DE COLOMBIA
PROGRAMA DE INGENIERÍA CIVIL
BOGOTÁ D.C.
2019**

**TRABAJO PARA OPTAR POR EL TÍTULO DE
INGENIERO CIVIL**

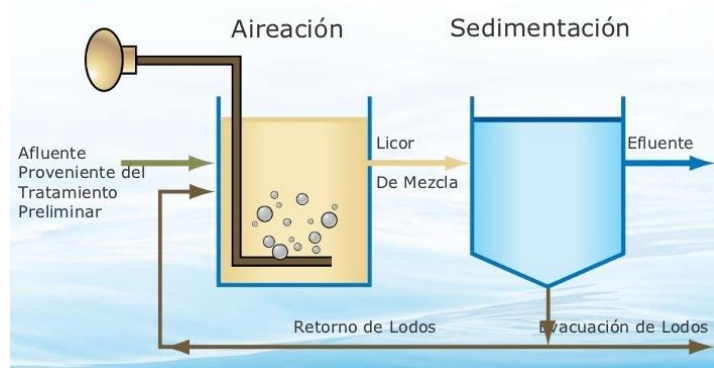
Imagen 5. Sistema de Aireación Extendida.

El sistema de Aireación extendida es una variante dentro de los procesos de lodos activados para el tratamiento biológico de las aguas residuales las cuales se encuentran en condiciones aerobias.

Las aguas residuales, previamente pretratadas, son introducidas en un reactor biológico o Biodigestor, en el que se mantiene un cultivo bacteriano en suspensión, formado por un gran número de microorganismos agrupados en flóculos, denominado “licor mezcla”. Las condiciones aeróbicas necesarias en el reactor se logran mediante aireación forzada la cual es generada a través de aireadores mecánicos o difusores de burbuja fina.

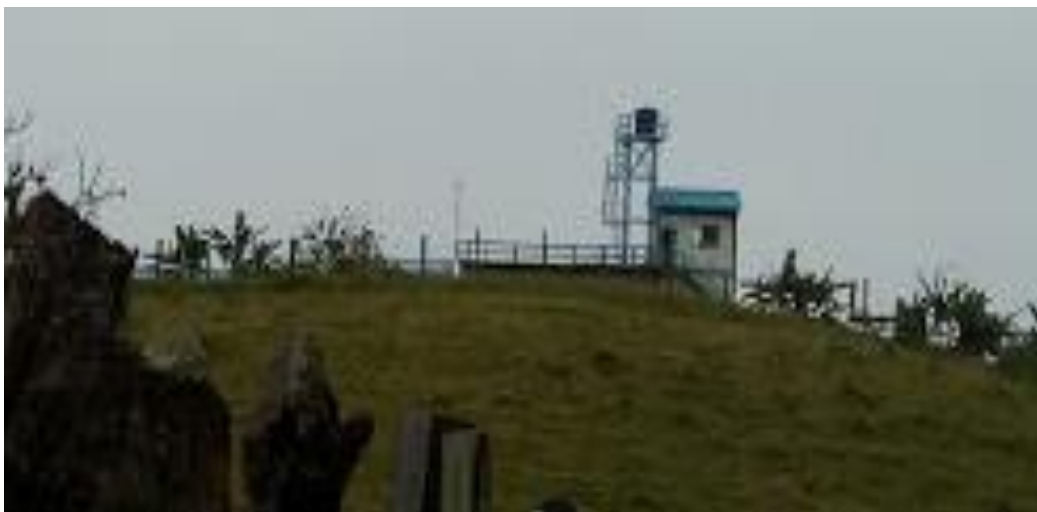
Imagen 6: Planta de Tratamiento de Agua Potable PTAP.
Fuente: Propia

Cada 4 horas se verifica el cumplimiento del agua por medio de ensayos de laboratorio en las instalaciones de la planta, la PTAP fue diseñada en dos etapas, actualmente se encuentra en funcionamiento la primera etapa, que tiene una capacidad de 19 l/s con un tiempo de operación de 24 horas continuas. (AUAVIC , 2016)

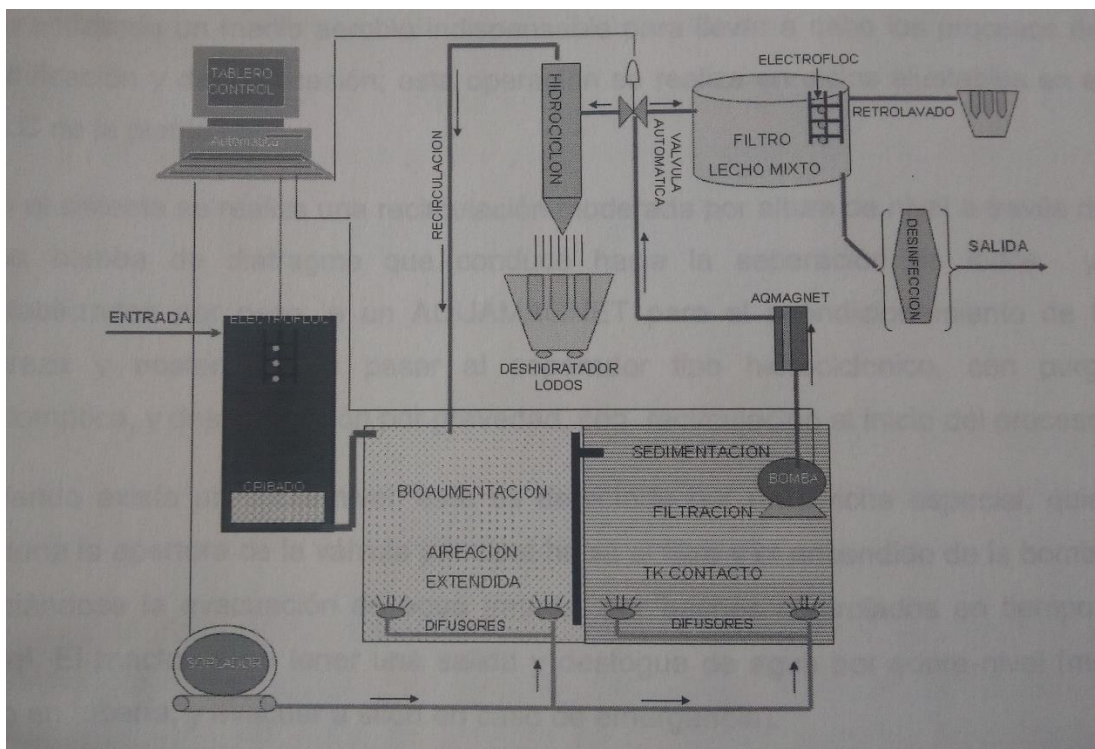
Imagen 7. Descripción general del proceso de tratamiento
Fuente: Dorleop Ltda.

La planta de tratamiento está ubicada en la cota cero del terreno, contiene cuatro compartimientos subterráneos, dotados de un sistema de aireación extendida en el fondo, compuesto por 2 sopladores tipo Vortex y difusores de burbuja fina, lo cual permite

garantizar un medio aeróbico indispensable para llevar a cabo los procesos de nitrificación y desnitrificación, esta operación se realiza en ciclos ajustables en el panel de control de la planta de tratamiento.

En el sistema se realiza una recirculación moderada por altura de nivel a través de una bomba de diafragma que conduce hacia la separación de lodos ya estabilizados por peso, la cual es denominada AQUAMAGNET el cual es el encargado del acondicionamiento de la dureza total de los lodos, posteriormente estos pasan a un separador hidroclónico con purga automática y deshidratación por gravedad, realizando la recirculación de los lodos al inicio del proceso.

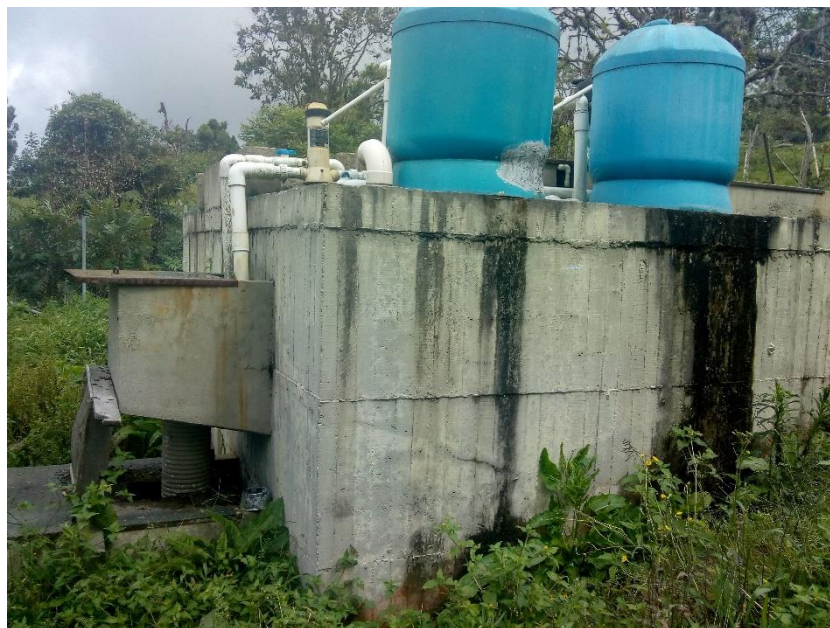
Imagen 9. Estado Actual de la PTAR La Victoria.
Fuente: Propia.

A partir de la imagen 8 podemos evidenciar que el estado actual de la PTAR no es el óptimo, está rodeada de maleza y vegetación lo cual aporta humedad a la estructura, ocasionando erosión del concreto, uno de sus tanques de tratamiento evidencia que ha sido reparado de manera artesanal y no remplazado como debería ser correcto.

5. La zona aledaña a la PTAR se encuentra rodeada de maleza lo cual deteriora la infraestructura.

Como complemento al cerramiento es esencial realizar la protección de la infraestructura, la cual se ve gravemente afectada por la temperatura y sus cambios (sol y lluvia), causando la erosión de la estructura central y la corrosión de la cubierta de la misma. Para lo cual se

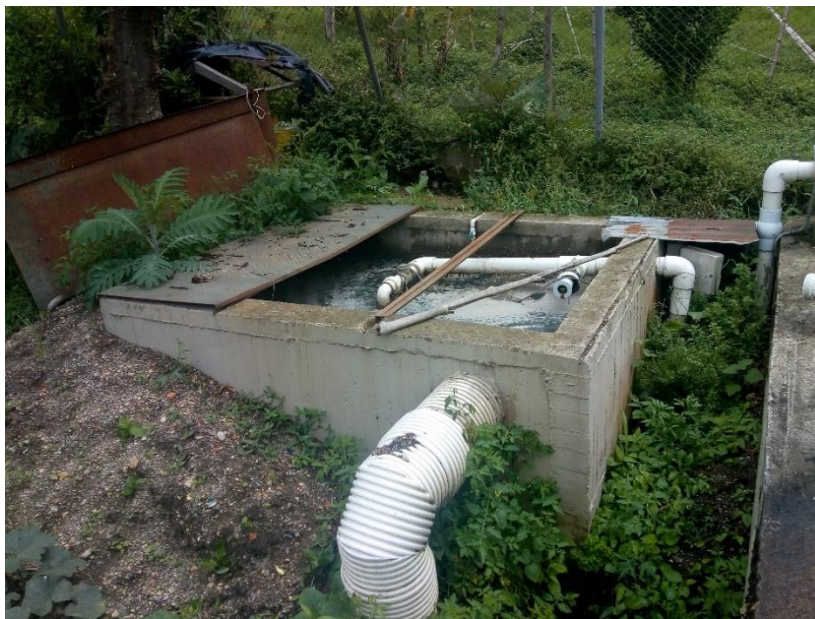
Imagen 10. Tanque de entrada de la PTAR La Victoria.
Fuente Propia.

En el recorrido se contó con la asesoría del operario encargado de la operación y el mantenimiento de la PTAR en el periodo (2014-2017), el cual informo sobre el funcionamiento de la planta, los procesos llevados y demás inquietudes que surgieron en el desarrollo de la visita. El caudal de aguas residuales llega inicialmente a un tanque donde se retiran los grandes solidos que dificultan los procesos o podrían averiar la planta de tratamiento, así mismo en este tanque se tratan las grasas que pueda traer las aguas servidas, en el recorrido logramos evidencia que este tanque no se encuentra en óptimas condiciones, no cuentan con una tapa para evitar la proliferación de olores, su lavado debe ser realizado

por un operario y el día de lluvias tiende a superarse el caudal máximo, en la imagen 8 podemos observar su estado actual.

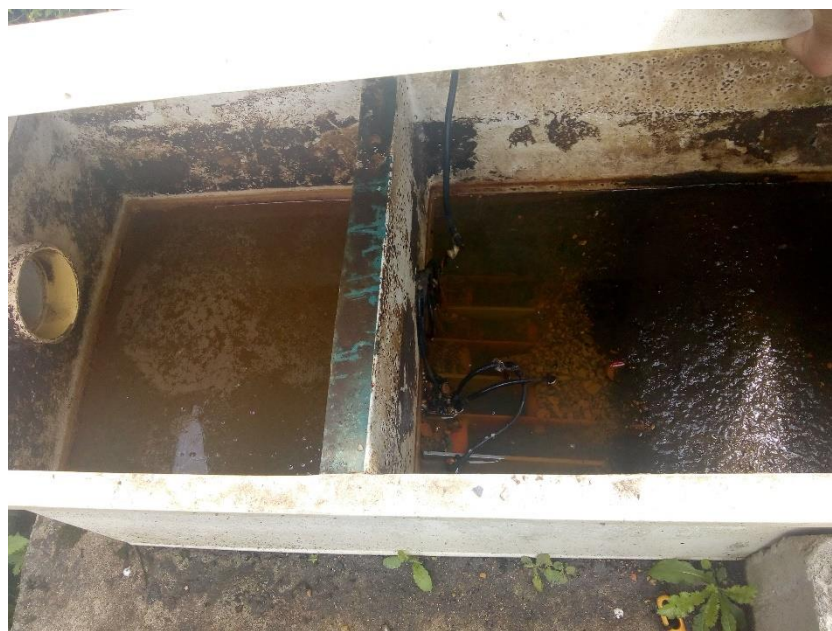
Imagen 11. Tratamiento Primario Avanzado.
Fuente: Propia.

Después de tratamiento primario donde se retiran los sólidos y grasa, se efectúa un tratamiento físico mediante un proceso de Electrolisis, el cual constituye un Tratamiento Primario Avanzado, en el cual se oxidan y reducen los metales disueltos, bacterias, parásitos,

carga orgánica y carbonosa, el día del recorrido se evidencio que el tratamiento no se encuentra en funcionamiento actualmente, el filtro se encuentra con altos contenidos de oxido, sin ningún tratamiento o limpieza, lo cual afecta el funcionamiento de la PTAR.

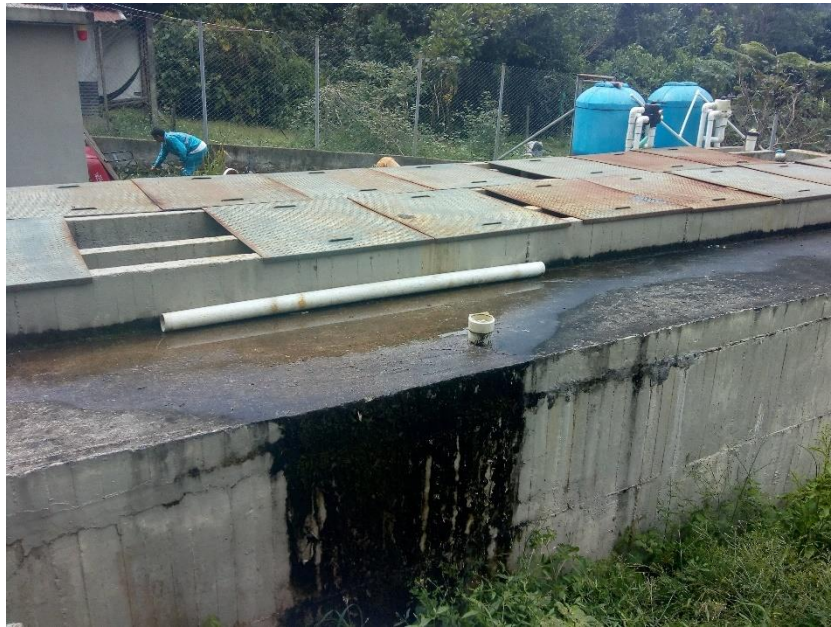
Imagen 12. Tanques de digestión y procesos de tratamiento.
Fuente: Propia.

En la imagen 11 podemos observar que posterior al tratamiento primario avanzado, el agua ingresa en las etapas de Biodigestión Aeróbica, donde el agua residual pasa por los tanques de digestión y aireación secuencial, en esta etapa se realiza la inyección de enzimas y bacterias facultativas para catalizar los procesos, produciendo una mezcla oxigenada, este proceso es llevado a cabo gracias a la utilización de aireadores, con difusores de aire el cual es introducido de manera controlada a lo largo de cada digester.

En el mismo tanque se encuentra un compartimiento donde pasan las aguas clarificadas y son sometidas a un proceso de electrolisis, adicionalmente se encuentra un filtro primario compuesto de carbón, antracita, piedra y arena, en donde el agua circula en sentido descendiente reteniendo la materia en suspensión que aún se presente en el agua, después de filtrada el agua es conducida a una cámara de reserva de aguas de retrolavado en presencia

de aire, toma este nombre ya que en esta se reserva el agua tratada y está a su vez es utilizada para la limpieza de los filtros terciarios.

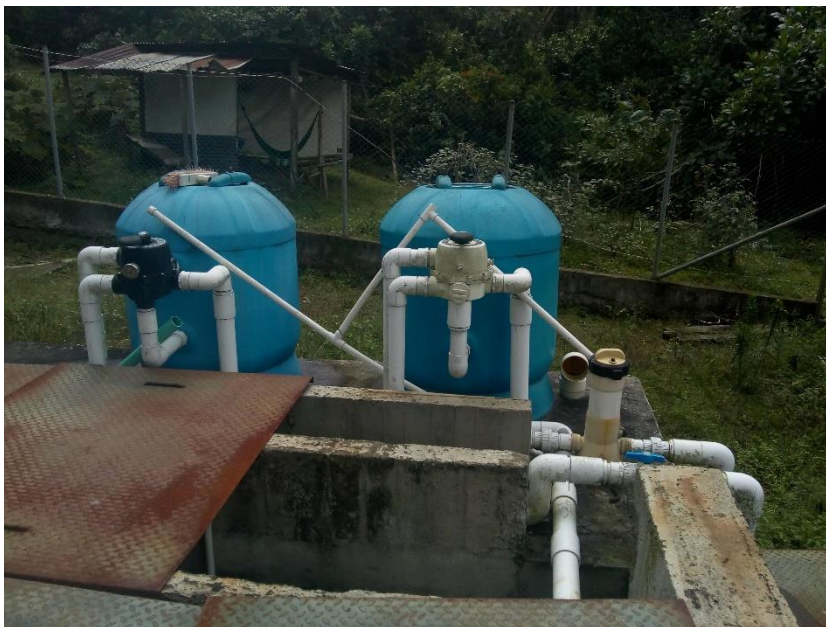
Imagen 13. Sistema de Tratamiento Terciario y Cloración.
Fuente: Propia.

Desde la cámara de reserva sale el agua en dirección al tren de filtración fino de grava, arena y antracitas. En esta etapa se da control final al agua tratada, por medio de las válvulas de retrolavado se logra invertir el sentido de circulación del agua en el filtro y con ello se expulsa al desagüe las materias filtradas, posteriormente el agua es sometida a un proceso de desinfección mediante hipoclorito de sodio por medio de una bomba dosificadora

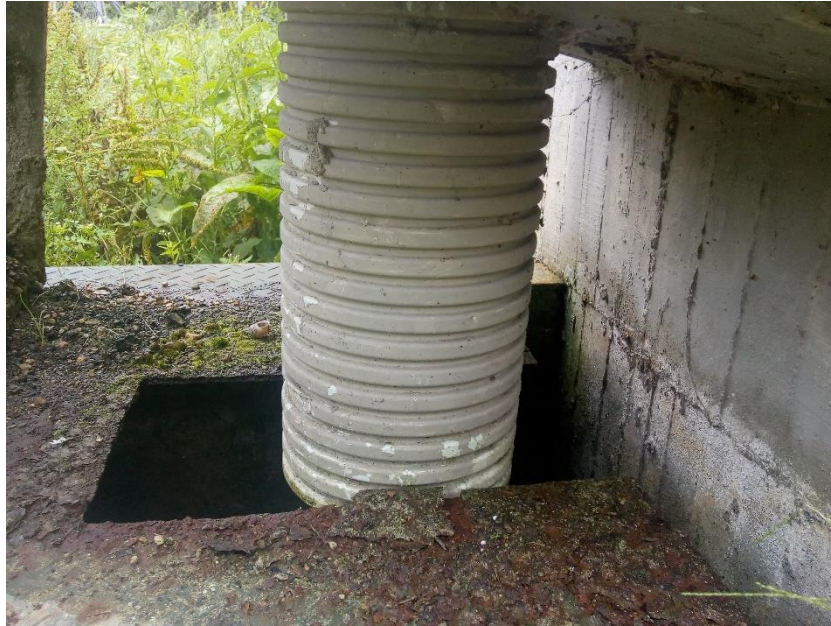
Imagen 15. Salida de la PTAR La Victoria.
Fuente: Propia.

Desde la salida de la PTAR hasta el punto de vertimiento a la quebrada la Tribuna se conduce el agua por una tubería de PVC de 12 “ y una longitud de 350 metros aproximadamente, el día de la visita la planta de tratamiento no estaba realizando el vertimiento por la salida dispuesta, eso nos lleva a estimar que el día del recorrido no se estaba efectuando el tratamiento de las aguas residuales, según según información dada por el vigilante de la hacienda, la alcaldía municipal no está manteniendo un operario constante para la operación de la planta.

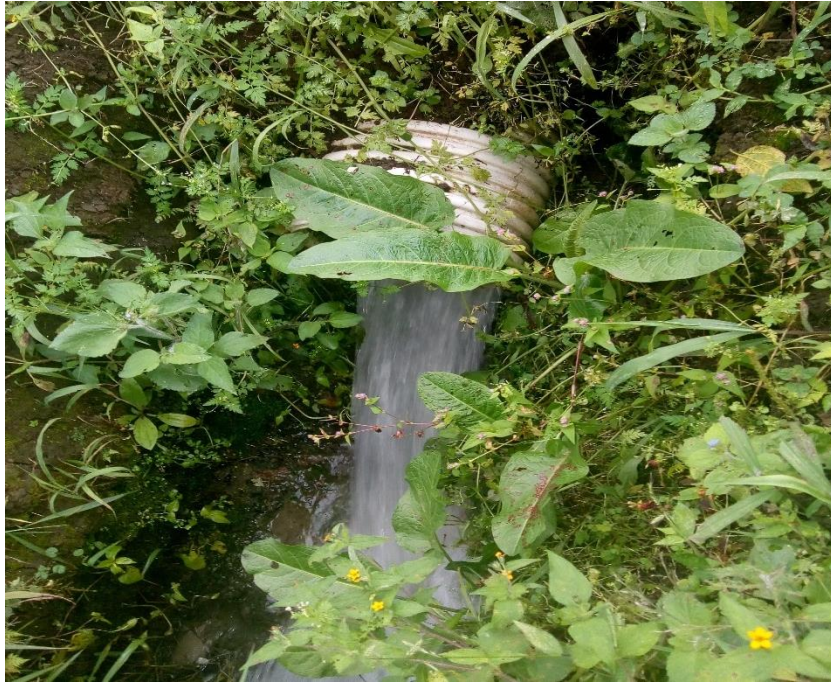
Imagen 17. Vertimiento realizado por la PTAR a la Quebrada la Tribuna.
Fuente: Propia.

El vertimiento inicialmente es realizado a la quebrada la tribuna un afluente de la quebrada La Campos, desde el vertimiento hasta la desembocadura de la quebrada la tribuna se recorre la distancia de 1000 metros aproximadamente, el vertimiento se ve con un amplio caudal, la velocidad no nos permite observar el color y si aún se presentan partículas contaminantes.

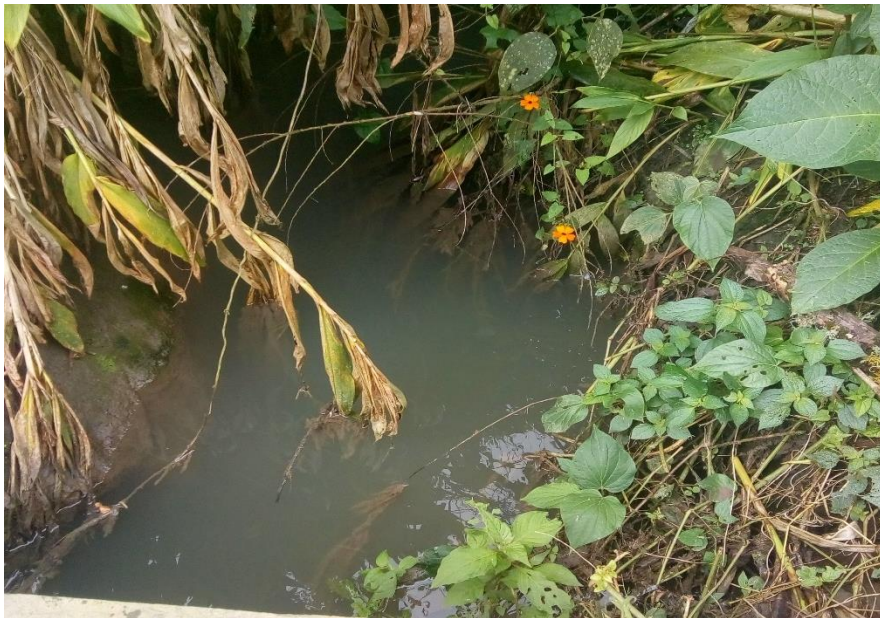
Imagen 18. Quebrada la Tribuna después del vertimiento de la PTAR.
Fuente: Propia.

Después del vertimiento la quebrada toma un color y apariencia distinta al estado inicial antes de que la PTAR vierta sus efluentes a dicha fuente hídrica, es importante establecer las características después de realizar el vertimiento de las aguas en búsqueda de minimizar el impacto a la quebrada y a la población que se abastece aguas debajo de esta quebrada, en la Imagen 17 podemos observar el estado de la quebrada.

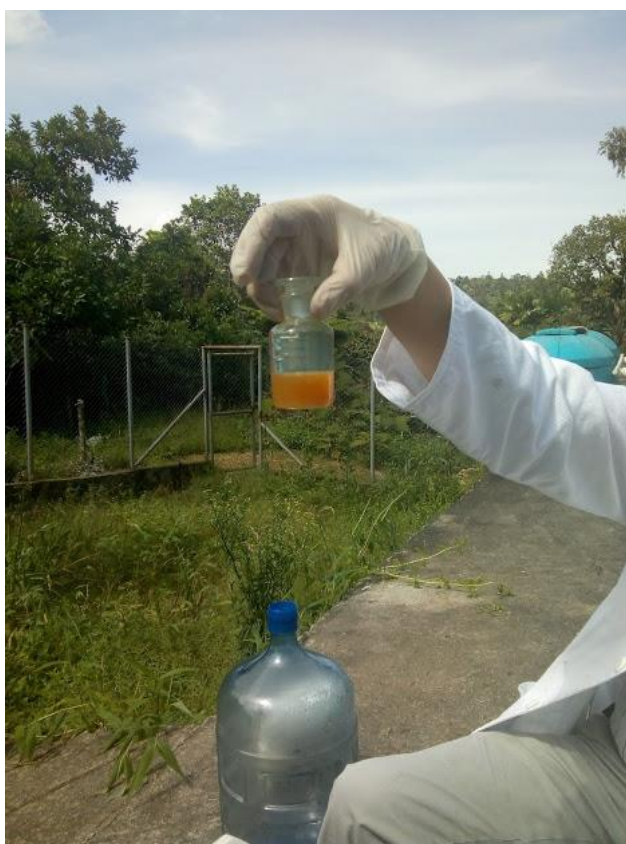
Imagen 19. Laboratorio aguas residuales en la PTAR.
Fuente: Propia.

Gracias a las gestiones adelantadas por el director de este proyecto de grado, fue posible llevar a campo kits de laboratorio para realizar la medición de algunas variables relevantes y realizar la toma de muestras para su posterior análisis en las instalaciones de los laboratorios de la Universidad Piloto de Colombia.

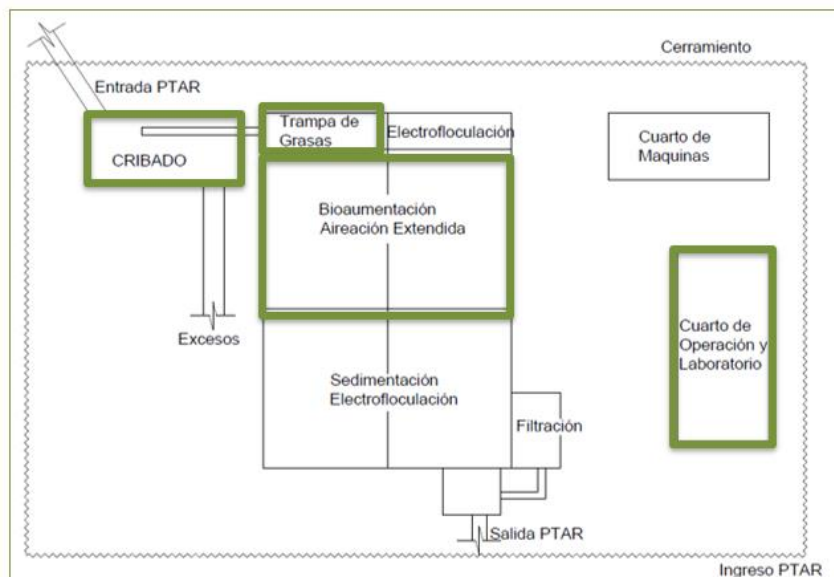
Imagen:20: Esquema general del mejoramiento propuesto
Fuente: Propia

En el siguiente esquema podremos evidenciar los puntos donde nos centraremos con la propuesta de mejoramiento de la PTAR, las cuales son: sistema de Cribado o retención de gruesos, Propuesta de una trampa de grasas, Implementación de las membranas en el tanque de Bioaumentación, construcción de una caseta de operaciones y conformación de un laboratorio.
