FORMATO PARA INSPECCION VISUAL DE ALCANTARILLAS - ANEXO B

TERRITORIAL: CUNDINAMARCA
 NOMBRE DE LA VIA: ANAPOIMA - VEREDA SAN JUDAS
 CODIGO DE LA VIA: _____
 UBICACIÓN (PR): Coordenadas N 433055 W 7432399

FECHA: 04 DE SEPTIEMBRE DE 2018
 HOJA: 1 DE: 1
 LEVANTADO POR: MARIA PEÑALOZA

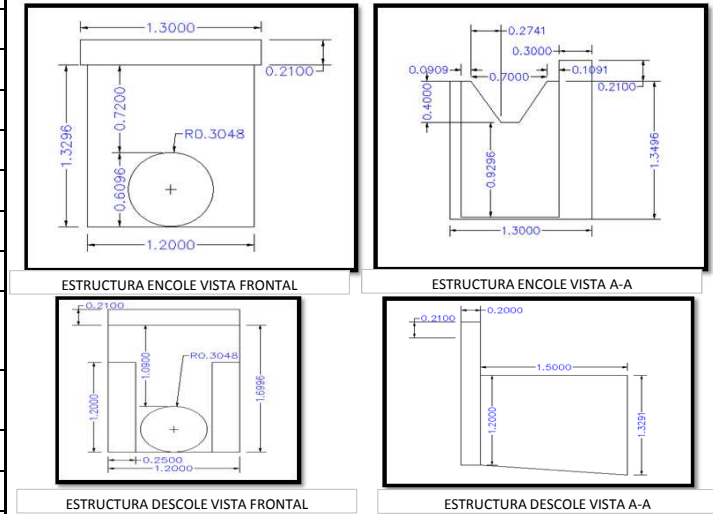
ELEMENTOS	REGISTRO DE DAÑOS		CUANTIFICACION		FOTOGRAFIA Nº	ESQUEMAS
			CANT.	UN.		
ENCOLE:	El agua baja por escorrentia por los laterales de la via conformada en anillado y ingresa a la poceta o lavadero.				3	
ESTRUCTURA DE ENTRADA	Longitud: _____ Seccion: _____ MURO CABEZAL: Espesor: <u>0.30 m</u> Longitud: <u>1.20 m</u> Altura: <u>1.6996 m</u> GUARDARUEDAS: Espesor: <u>0.30 m</u> Longitud: <u>1.30 m</u> Altura: <u>0.21 m</u> ALETAS: Altura inicial _____ Longitud: _____ Altura final: _____ MURO DE ACOMPAÑAMIENTO: Longitud: _____ Espesor: _____ POCETA: Altura: <u>1.3496 m</u> Ancho: <u>1.10 m</u> largo: <u>1.40 m</u> SOLADO: _____	Desportillamiento 0,032 m2	0.032	m2	2	
	La poseta presenta colmatacion que impide la entrada del flujo de agua por el ducto aproximadamente en un 90% con una profundidad de 0.55 cm y 1.20 de ancho.		0.59	m2	4	
DUCTO (S):	El ducto se encuentra colmatado en un 90 % .		10.32	m2	6

ESTRUCTURA DE SALIDA	MURO CABEZAL: Espesor: <u>0.2 m</u> Longitud: <u>1.2 m</u> Altura: <u>1.09 m</u> GUARDARUEDAS: Espesor: <u>0.2 m</u> Longitud: <u>1.20 m</u> Altura: <u>0.2 m</u> ALETAS: Altura inicial <u>1.2 m</u> Longitud: <u>1.50 m</u> Altura final: <u>1.3491 m</u> MURO DE ACOMPAÑAMIENTO: Longitud: _____ Espesor: _____ POCETA: Altura: _____ Ancho: _____ largo: _____ SOLADO: _____				5	
DESCOLE	Evacua el agua directamente al terreno natural de finca colindante.				7	
	Longitud: _____ Seccion: _____					
OBSERVACIONES:	El sistema se encuentra colmatado y requiere mantenimiento, ya que puede generar un desborde a la via en epocas de altas precipitaciones pluviales afectando el transito de la poblacion veredal y los materiales que conforman la via.
