**RENOVACIÓN URBANA CENTRAL PARA LA ALCALDÍA
MUNICIPAL DE FLANDES-TOLIMA**

**UNIVERSIDAD PILOTO DE COLOMBIA
SECCIONAL ALTO MAGDALENA
FACULTAD DE INGENIERÍA
PROGRAMA DE INGENIERÍA CIVIL
GIRARDOT
2016**

Trabajo realizado para optar al título de Ingeniero Civil

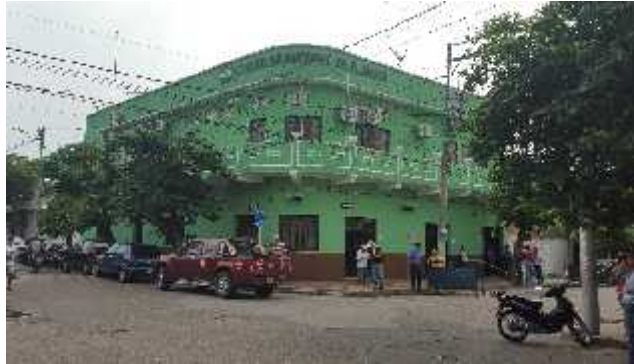
Figura 9. Vista Alcaldía Municipal de Flandes – Edificación Original.

El recuadro “A” muestra la construcción original, se aprecia la estructura que es mampostería portante en ladrillo tolete; el recuadro “B” muestra la construcción adicional, un poco mejorada con relación a la original, se aprecian unas columnas hasta la placa de entepiso, no amarraron la cubierta.

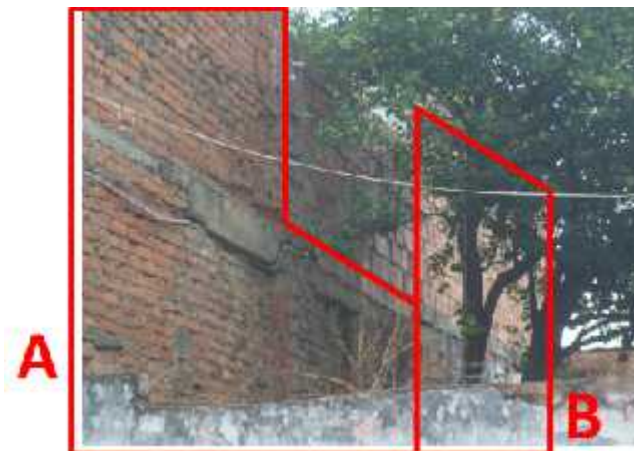
Figura 10. Construcción original.

La construcción es tipo de la época, donde no se hacía con ninguna normativa sino por experiencia de los maestros, el sistema es mampostería en ladrillo tolete portante, como se ve en la fotografía no

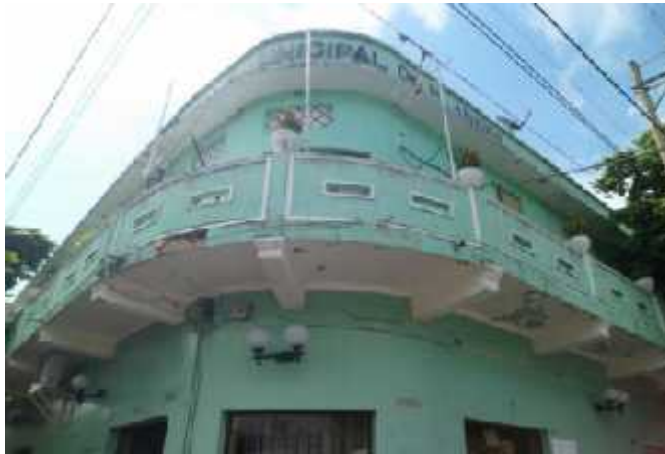
Figura 11. Fachada.

Como se aprecia en las fotografías, la edificación original no tiene nada de elementos estructurales que amarren todos los muros y elementos de la edificación, tampoco se aprecia elementos que indiquen reforzamiento estructural alguno.

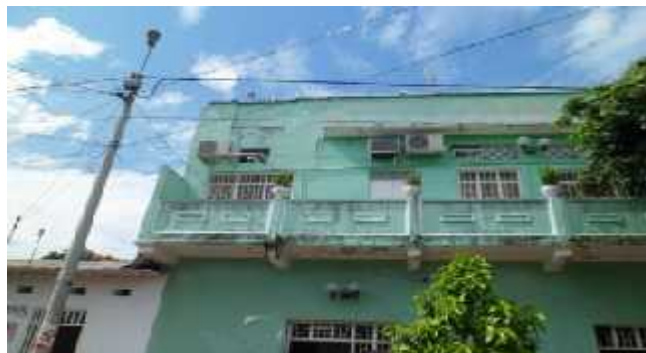
Figura 12. Fachada lateral.

El recuadro “B” muestra La construcción original y también se aprecia el tipo constructivo; el recuadro “A” muestra la ampliación. En ninguna de

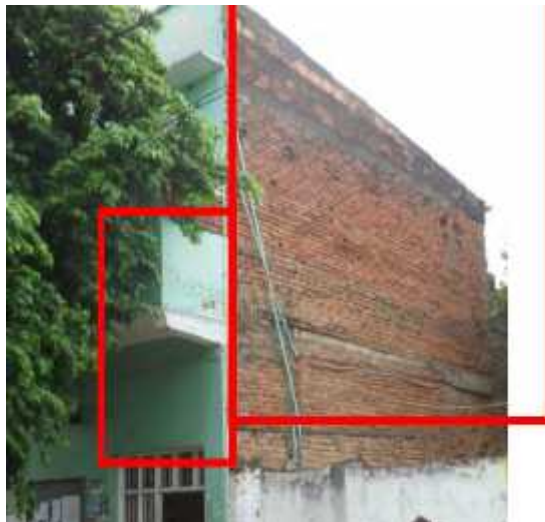
Figura 14. Vista lateral.

En los balcones se aprecia humedad general debido a las materas que hay sobre ellas y a las unidades de aire acondicionado que no tiene control del agua que deja salir por condensación..

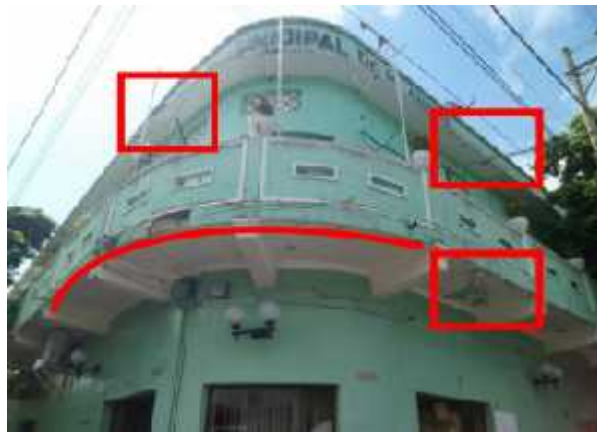
Figura 15. Fachada principal.

Humedad en la placa de entrepiso sobre la bodega. Puede ser generado por la junta de construcción debida a la edificación posterior, esta humedad afectó la estructura y tiene comprometida la viga (se verá en estructura). Genera problemas contra la estructura y otros elementos incluidos los de archivo, como en la parte de salud porque genera unos hongos.

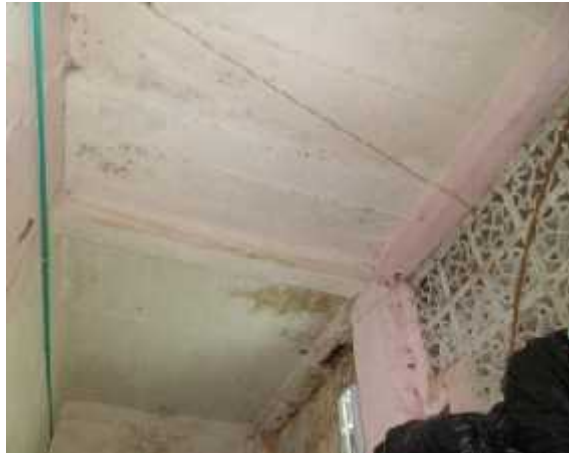
Figura 16. Placa de entrepiso.

Humedad en muros del Primer piso en este caso en el despacho de la oficina de Planeación. De acuerdo a lo consultado y observado, proviene de las instalaciones hidráulicas de un tanque de almacenamiento ubicado en el corredor entre la atención al público y el despacho de Planeación Municipal. Esta patología debilita el muro en el tiempo.

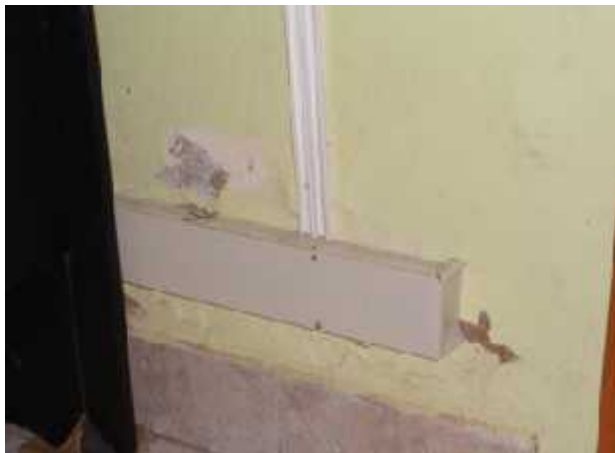
Figura 17. Vista interior muros primer piso.

En la placa del segundo piso en la oficina de Planeación, encima queda el Concejo.

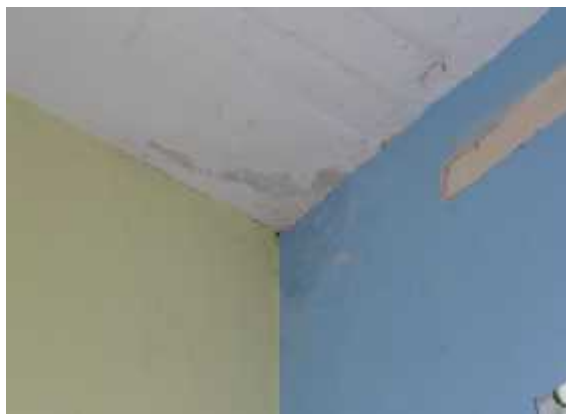
Figura 18. Vista placa segundo piso.

En el Concejo en la cubierta contra la edificación nueva oficina de Contratación.

La junta de construcción debe estar mal manejada porque es casi general e igual al problema con la cubierta. Las consecuencias de esta patología es el alto deterioro de otros elementos como son el cieloraso, el pañete, la pintura y peor aún compromete la estructura.

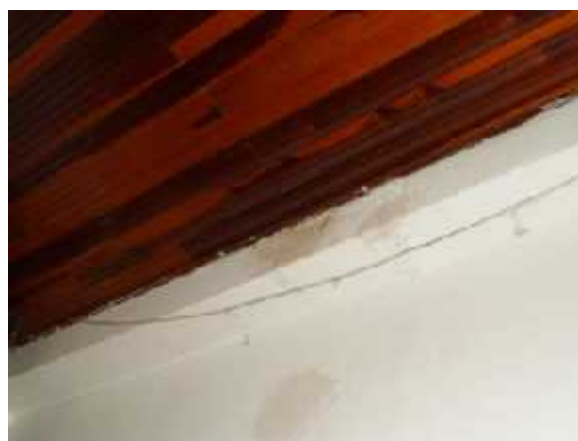
Figura 19. Vista cielo raso.

Cubierta en oficina de Gobierno y en toda la fachada del segundo piso. Se debe a problemas del manejo en cubierta debido principalmente a que la edificación no tiene sistema estructural y los muros se mueven afectando la cubierta y mueve los elementos de remate de cubierta contra el muro. Las unidades de aire acondicionado ayudan a generar problemas.

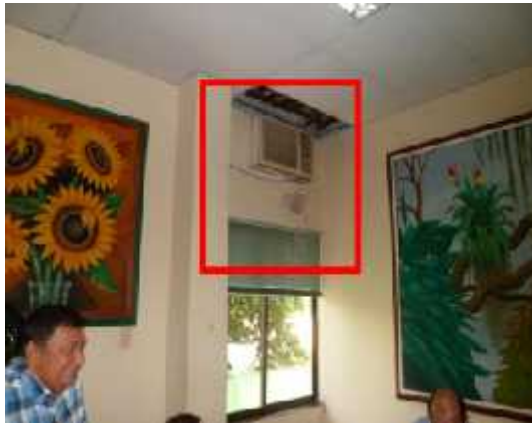
Figura 20. Vista cielo raso.

En la pared de la fachada contra la carrera 8 en el despacho del Alcalde.

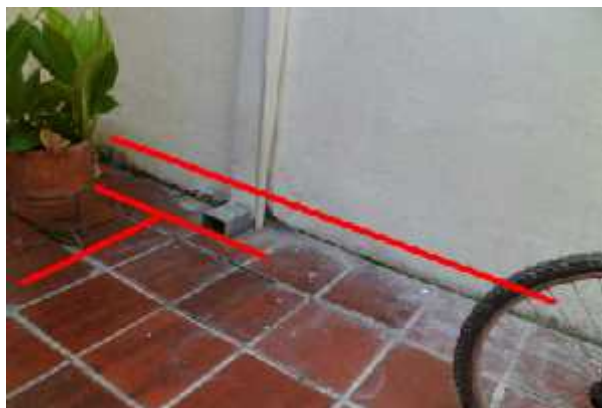
Figura 22. Vista piso y contrapiso.

En el patio se observa problemas en el piso, dilatación de la baldosa en la zona de la tapa del tanque, donde esta parado el señor y en otros

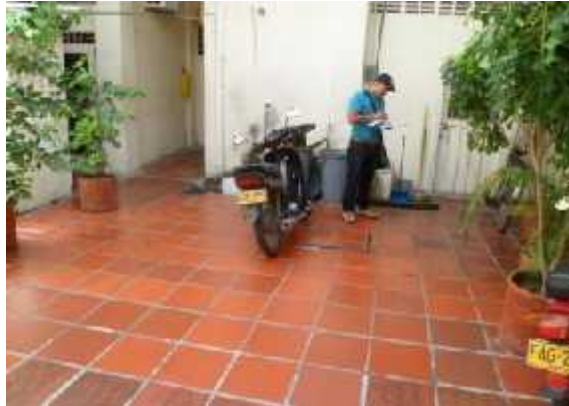
Figura 23. Vista interior patio.

El piso del andén, presenta deterioro en su acabado y en la materia, patología presentada por las raíces del árbol que ha levantado el andén un poco, fracturándolo al igual que la materia. Aunque también pudo contribuir la canalización efectuado en la vía contra el andén, generalmente se da en el manejo en obra y la compactación del recebo.

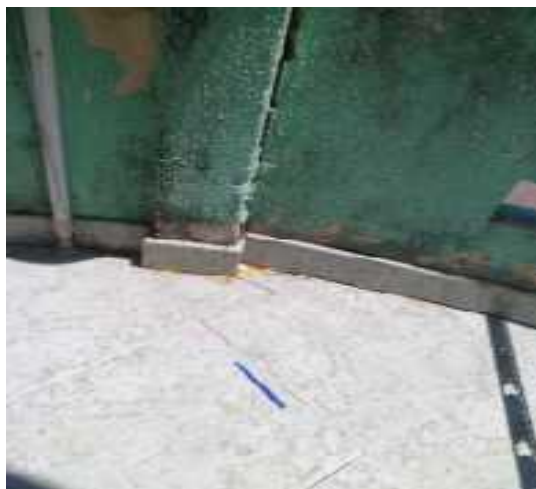
Figura 26. Vista parcial balcón.

En la fotografía superior se aprecia como el muro en esa ventana y en otras está fracturado, con el agravante de que está suelto de varios machones, especialmente en la zona de la curva.

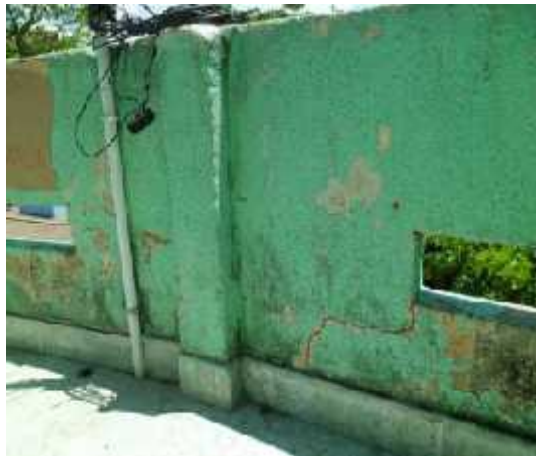
Figura 27. Vista parcial muros balcón.

En esta fotografía podemos apreciar como el guarda escoba del muro está completamente suelto, desprendido con mayor dilatación en el borde superior, lo que indica que el balcón ha tenido movimiento en sentido vertical.

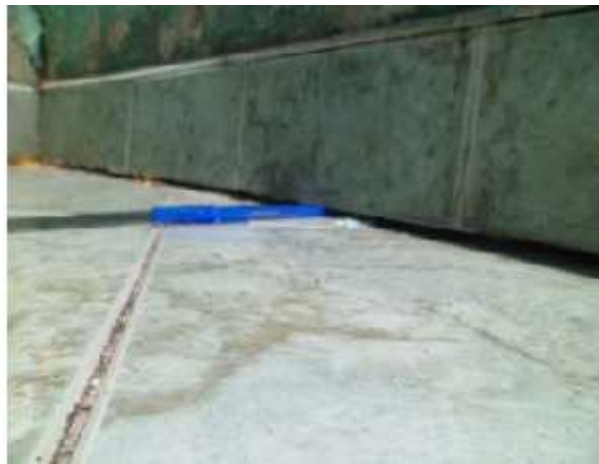
Figura 28. Vista parcial piso balcón.

La patología inicial que se aprecia son de elementos no estructurales como la baranda y de acabados como el piso, pero la patología inicial es que el sistema no tiene estructura integrada, es decir, es solo una viga sostenida por presión del muro, no es suficiente, tiene una grave falla y es que el balcón ya se cedió ayudado por la sobrecarga y está a punto de colapsar.

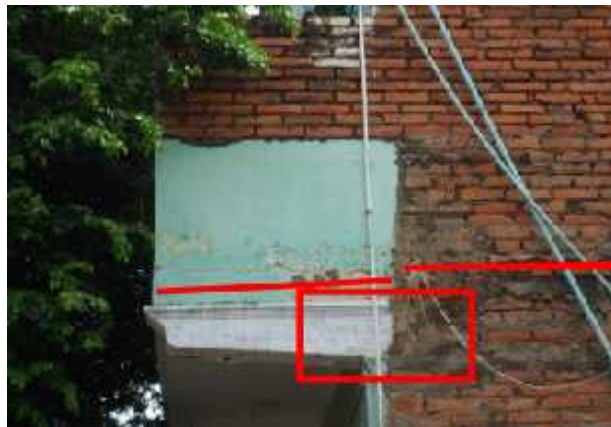
Figura 30. Estructura balcón.

Otra patología que muestran las vigas soportes del volado del balcón es que la humedad y los esfuerzos a los que está sometido han deteriorado sensiblemente la viga, en este caso generó una fisura longitudinal y una transversal en la punta, con una pérdida de sección como muestra el recuadro. Indica que el elemento falló y está a punto de colapsar.

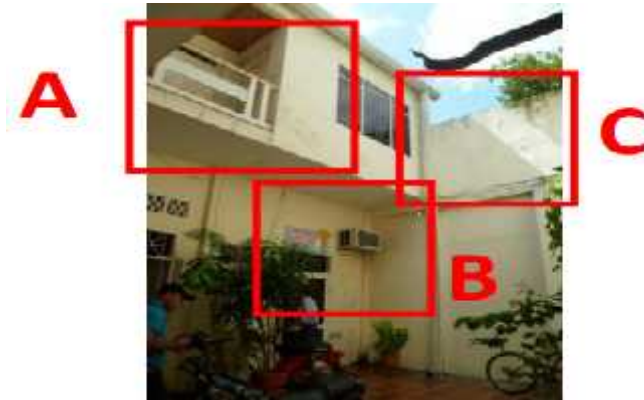
Figura 32. Acabados internos.

7.2.4 Escalera. El tramo inicial en casi todos los escalones presenta figuración del acabado en todas las direcciones.

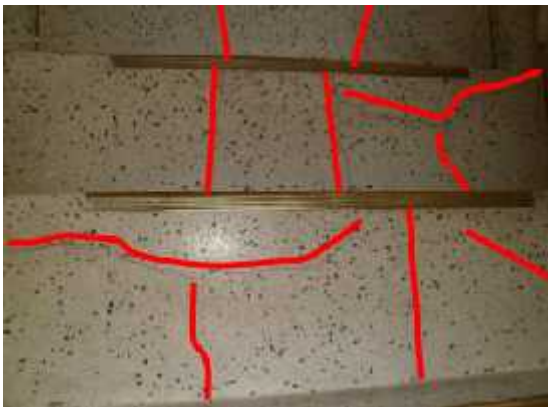
Figura 33. Vista de los escalones.

En la fotografía anterior se aprecia el deterioro grande en el descanso acabado de piso, fisuras en todas las direcciones. En la segunda fotografía, el segundo tramo de la escalera presenta las fisuras igualmente en todas las direcciones y en varios escalones.

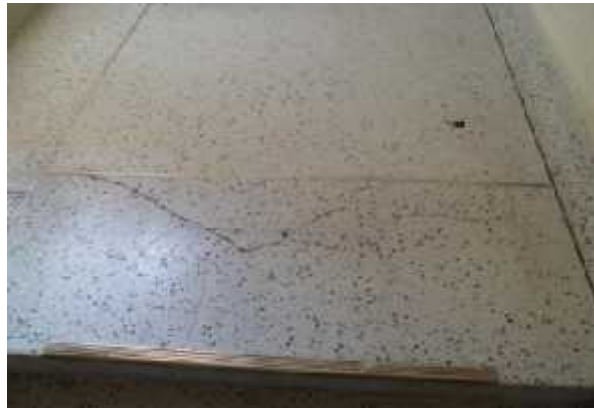
Figura 34. Deterioro descanso piso escalera.

La patología de acabados no se presenta de esta manera, es más regular al ser de retracción y temperatura, es generada por otra patología de mayor gravedad que es de estructura, porque indica que la escalera viene fallando, tiene mucho movimiento y tal vez sus apoyos son muy largos, para lo que se tiene que revisar en diseño.

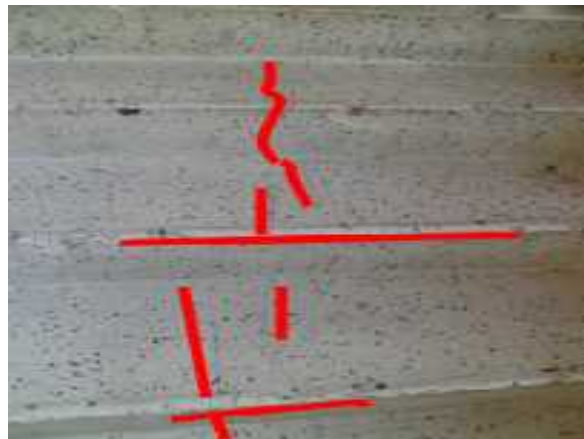
Figura 35. Vista acabados escaleras.

La fotografía muestra la placa del descanso de la escaleras por debajo, tomada desde el baño, al fondo se aprecia una viga muy angosta y de poca altura que le servirá de apoyo supuestamente, pero se parecía también una fractura de dicho elemento con una grieta vertical en el centro de la luz. El resto de la placa muestra el acabado totalmente fisurado producto del movimiento y pandeo de la placa.

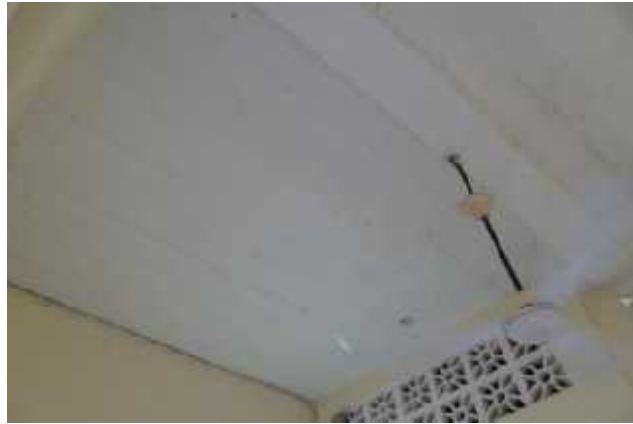
Figura 37. Vista construcción de vigas.

Esta fotografía muestra que no se construyeron vigas sobre muros, se construyeron vigas intermedias en vanos donde la distancia entre muros es grande. Otra patología son las vigas que llegan a muros únicamente, no son recibidas por columnas, indica que no hay transmisión de esfuerzos a elementos estructurales capaces de resistirlos. Otra patología son los muros de fondo tiene diferente espesor, se aprecia que donde llega la viga el muro es más delgado, las dos paredes tienen ventanas en calado no son aptas como muros estructurales.

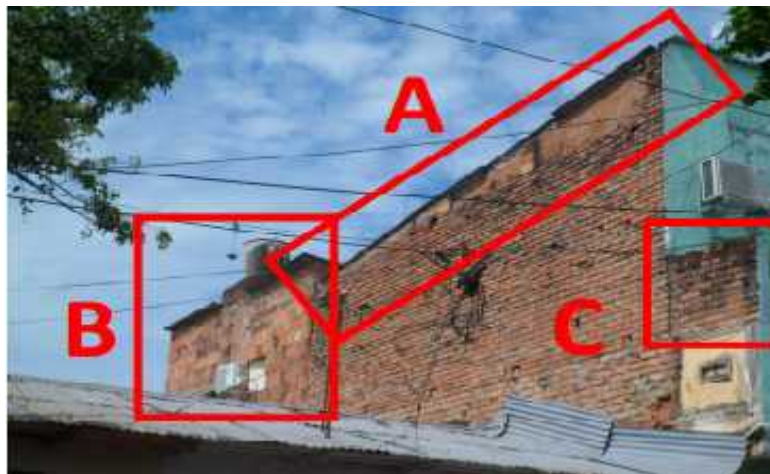
Figura 38. Ampliación.

7.2.5 El recuadro “A”. La edificación original no tiene vigas de amarre en cubierta. Lo que induce a falla en la exigencia de un movimiento sísmico importante, esta ha sido una de las mayores fallas en cubiertas en sismos. En el mismo recuadro se aprecia el reemplazo de un tramo de muro de ladrillo tolete común a bloque de arcilla, cambiando completamente las condiciones del comportamiento del muro, cada tipo de muro tiene unas propiedades diferentes, agregando a la patología que el muro en bloque es sencillo mientras el otro es doble, haciéndolo más desfavorable. En la punta superior de la cubierta contra la fachada, se aprecia que la cubierta no tiene el remate para evitar la entrada de agua, al menos en este punto, debido a esto se presenta mucha humedad en la fachada.

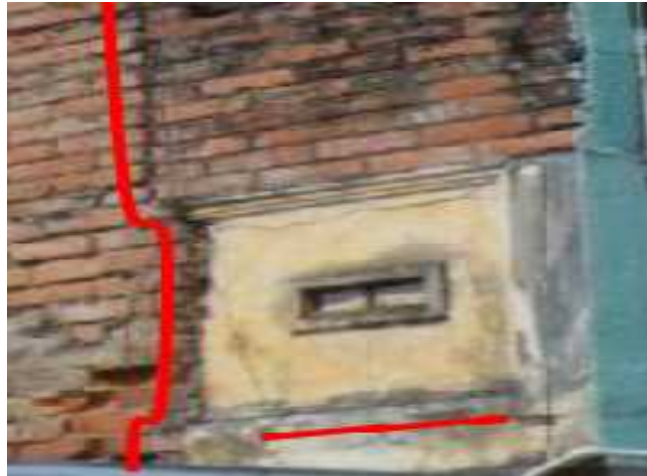
Figura 39. Muros laterales.

7.2.7 El recuadro “C”. Muestra un elemento no estructural construido posteriormente, dicho elemento presenta las siguientes patologías: Está generando más sobrecarga al muro del voladizo, ya habíamos visto su debilidad. Está instalado sobre un elemento no seguro por no estar debidamente soportado como elemento no estructural. No tiene ningún amarre, es un elemento solo en una sola dirección que no tiene apoyo en el otro sentido. El muro sobrepuesto está dilatado de la fachada principal. El muro original de la baranda está dilatado de la fachada como de la viga de apoyo, es decir, esos muros están sueltos totalmente. La viga del voladizo que sostiene el balcón, está cabeceada y es la que genera las dilataciones de los muros. El muro es totalmente vulnerable y ejerce mayor carga al voladizo que está en pésimas condiciones estructurales a punto de colapsar.

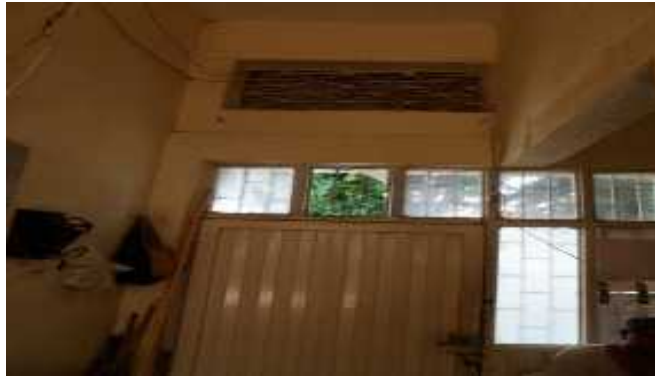
Figura 40. Placa de entrepiso.

7.2.8 Estructura: Columnas – Vigas y Placa de Entrepiso. El acceso por la carrera 8 encontramos este pórtico que se aprecia solo desde la parte interna. Debajo del despacho del Alcalde. Patologías como pórticos parciales para toda la edificación. Pórtico que no llega ni siquiera al nivel de entrepiso, sino que hace parte de funcionamiento de dintel en la puerta. El ancho de la viga que se aprecia es delgado para la importancia de la carga. Este aporricado que se construyó así fuera en su etapa original, genera un comportamiento diferente a toda la edificación, ya que este sistema es rígido distanciado lo que hace que su movimiento se comporte de acuerdo a sus características geométricas y de resistencia; la mampostería se comporta diferente por lo mismo, con la desventaja de no ser estructural y al ser una masa grande su oscilación será más lenta pero fuerte, este puede ser también otro factor en la patología de la viga esquinera que sostiene el voladizo donde se aprecia la fisura horizontal de la viga. Este problema puede generar en un sismo de moderación media a alta una inestabilidad al sistema de mampostería de carga y llevarlo al colapso más rápido.

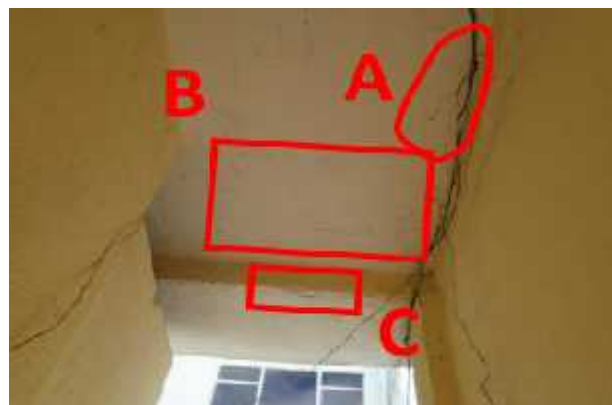
Figura 41. Placa maciza.

La placa maciza en su parte inferior presenta fisuramiento mostrando descascaramiento del concreto de recubrimiento RECUADROS “A” y “B”, lo cual genera patologías de funcionabilidad del refuerzo debido a que pierde el agarre con el concreto para absorber los esfuerzos de tracción, otra patología que se genera de esta es que el acceso del aire lleva a que la humedad se presente en el refuerzo y le genere corrosión que es un enemigo del concreto reforzado. El recuadro “C” muestra fisuras en la viga que hay que investigar su origen, pero que de todos modos no son normales y son el indicio de alguna patología que reduce la capacidad de resistencia de la viga.

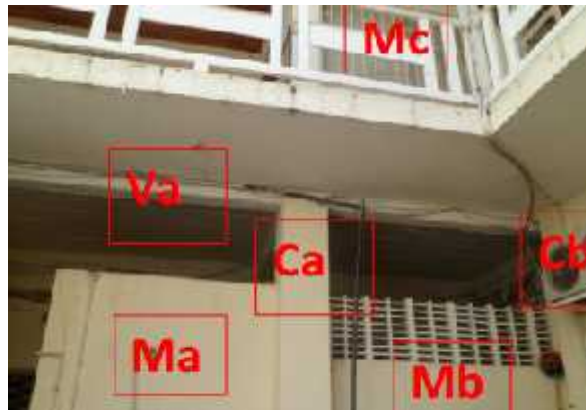
Figura 42. Vista del patio.

En esta fotografía apreciamos las dos edificaciones, vista desde el patio hacia la calle 12.

La edificación antigua va de los muros incompletos “Ma” y “Mb” del primer piso hacia el fondo para llegar a la calle 12, coinciden con el muro “Mc” del segundo piso, apreciamos además que el muro “Mb” está retrocedido de las columnas “Ca” y especialmente de la “Cb”. Trataron de hacer una estructura independiente pero terminaron combinando las dos estructuras, generando una patología más compleja por la unión de elementos, y el elemento en común es la viga “Va”, ya que apreciamos en la fotografía que esa viga es de la construcción original, formando el anillo con las dos vigas transversales que se ven que van hacia la fachada, tienen las mismas dimensiones y el aspecto constructivo es el mismo. Por tanto la columna “Ca” fue construida para soportar la viga “Va” mientras se demolía los muros del primer piso y generar un apoyo más fuerte.

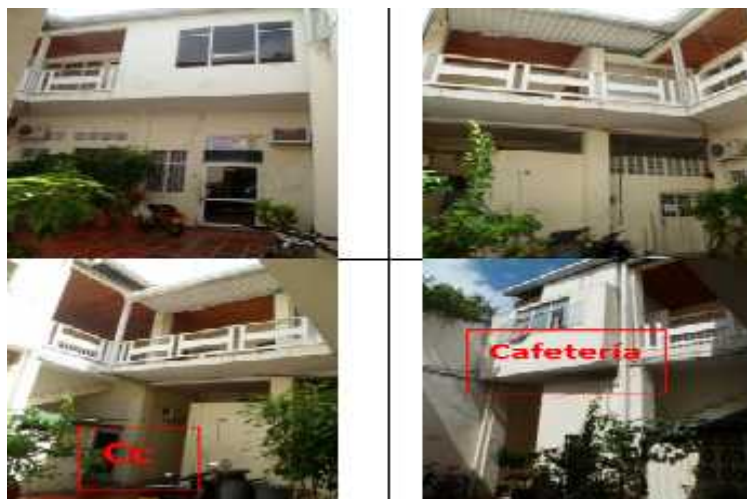
Figura 43. Vista de las dos plantas en la parte interior.

Construyen la columna “Cc” para la misma función del “Ca” pero le adicionan la viga nueva que sale hacia la cafetería. El corredor trabaja en voladizo con la nueva estructura, pero además de eso, la nueva edificación de 2 pisos forma una “U” ampliando al lado de la escalera y generando el área de la cafetería, como se puede ver en las fotos. Es una estructura irregular en planta de acuerdo a la norma NSR10, lo que

puede generar una patología de diseño si no se tuvo en cuenta, lo expreso debido a que la construcción demuestra ausencia de planos estructurales por lo comentado al momento. La viga “Va” está generando la dilatación en el enchape del segundo piso por su doble condición de pertenecer a la estructura vieja y estar amarrando elementos de la nueva edificación. La patología más grave es la combinación de sistemas estructurales y la unión indebida de elementos estructurales de diferentes estructuras, eso lleva al colapso una estructura por sus comportamientos independientes. Para poder realizar una combinación debe corresponder a un diseño juicioso, con planos estructurales detallados, con estudio de vulnerabilidad sísmica.

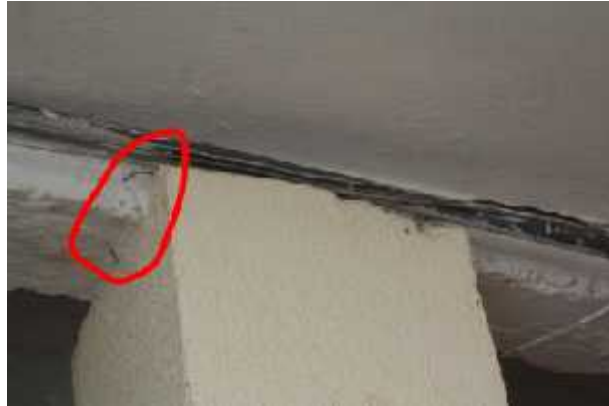
Figura 44. Vista de la columna.

En la viga “Va” mencionada arriba y ampliada la fotografía al lado, vemos que presenta una grieta justo en el borde de la columna, sube diagonalmente hacia el centro de esta.

Observamos dos patologías graves. La primera es que la viga está fracturada y eso es de atención inmediata, es prudente hacer un diagnóstico especial para verificar su alcance, compromiso y de atención inmediata. La otra patología es que la columna llega hasta el nivel inferior de la viga, es decir, no se integra con ella y por tanto no conforma nudo que es vital para la transferencia de esfuerzos, conforme esta construido las columnas “Ca” y “Cb” funcionan como un apoyo simple y no se genera rigidez para el sistema. Esta patología es muy delicada

porque sumada a las enunciadas arriba el sistema es frágil y de alto riesgo de fallo.

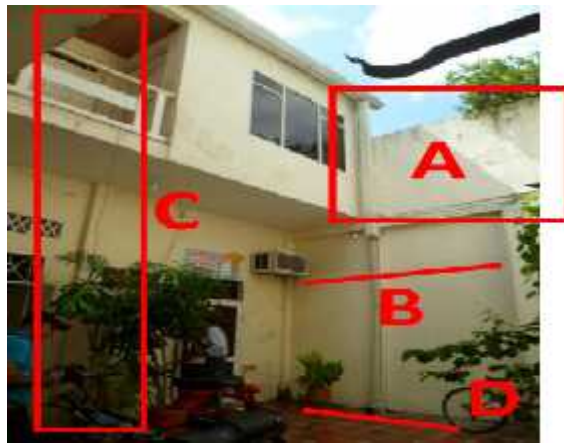
Figura 45. Muros internos del patio.

El recuadro “A” muestra el muro totalmente suelto y tiene una altura considerable. La línea “B” muestra una patología y es una fisura horizontal que nos indica que asentamiento del muro, el cual ya vimos en patologías de pisos y está reflejado en la base del muro donde se aprecia dilatación del muro.

La patología “C” es referente a la falta de continuidad de la estructura al segundo piso, solo ejecutaron columnas en el primer piso y sobre estas la placa de entrepiso, ni siquiera tiene las vigas. Esta patología constructiva es grave, porque así ni es mampostería carga porque los muros no se traban en las esquinas y no están confinados por un sistema estructural real, ya que la placa maciza hace transición entre la mampostería y las columnas, para eso es necesario la viga.

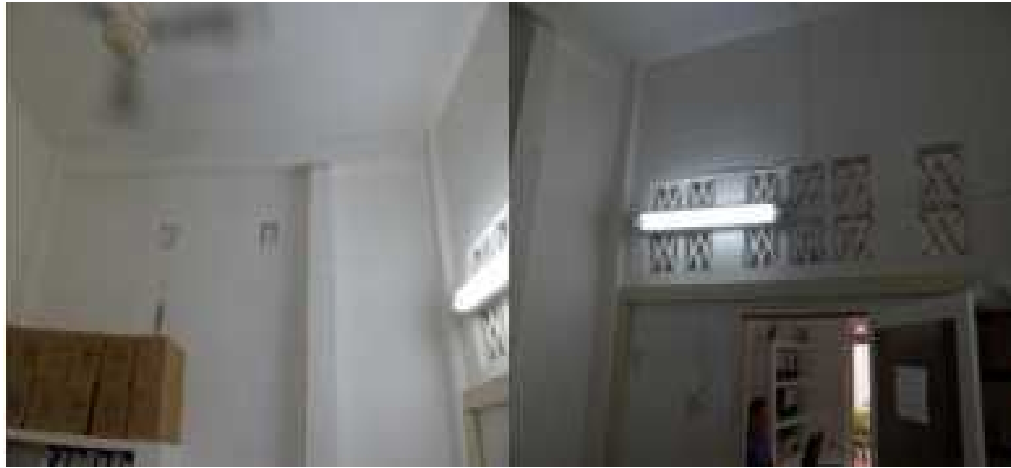
Figura 48. Vista de las vigas.

En la ventana cuadrada pequeña del lado derecho se presentan fisuras hacia abajo.

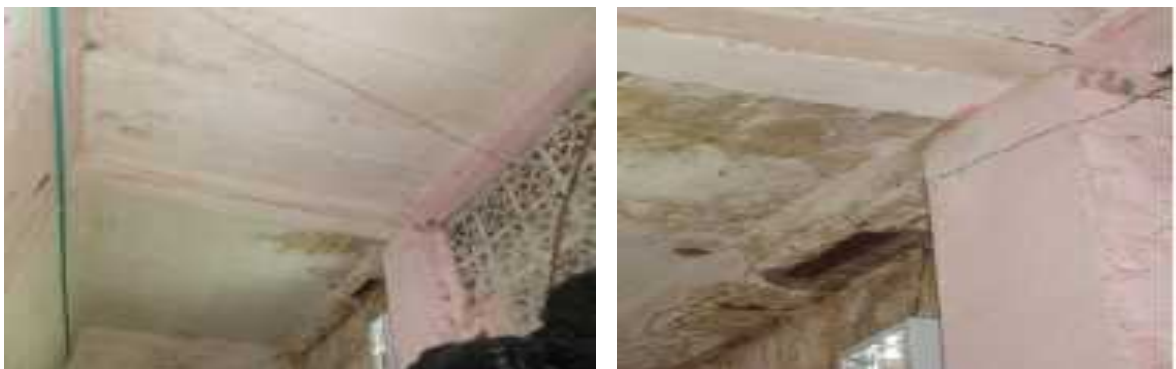
Figura 49. Placa de entrepiso.

En la bodega se aprecia los problemas de patología generados por la humedad en la placa de entrepiso.

La humedad es alta en casi toda la placa y parte de la pared posterior. Esta patología llevó a una muy grave que es la corrosión del hierro de refuerzo en la placa y en la viga que se ve más claro, con reducción considerable de diámetro, además el concreto ya lo reventó en tramo longitudinal de la viga. Esta patología compromete altamente la estructura.

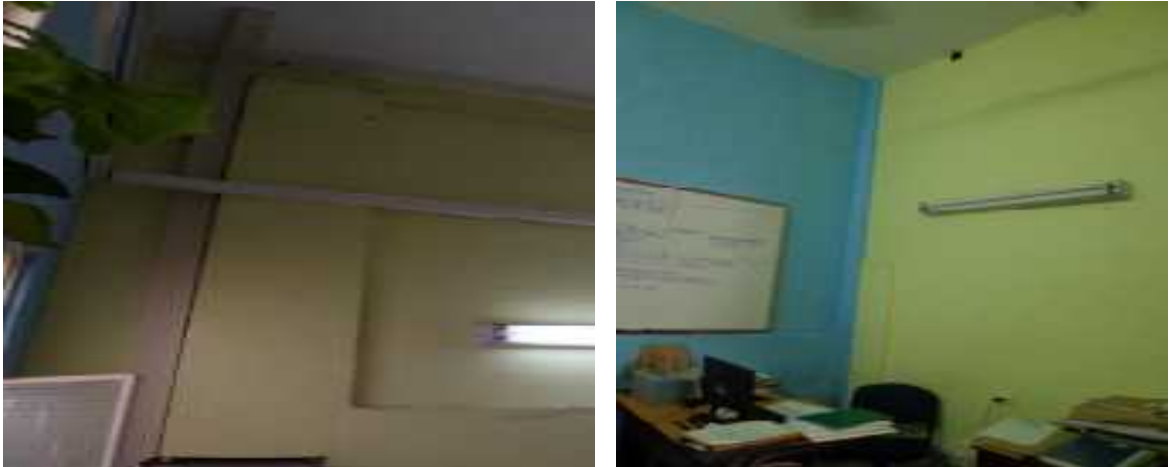
Figura 50. Vista de muros Oficina Planeacion.

En la oficina de Planeación ocurre lo mismo que en la de Salud debido a que es la misma construcción, en este caso es simpático resaltar que la columna de la izquierda ni siquiera llega al nivel de la placa de entrepiso. Lo mismo ocurre el despacho del Secretario de la oficina de Planeación en la misma edificación.

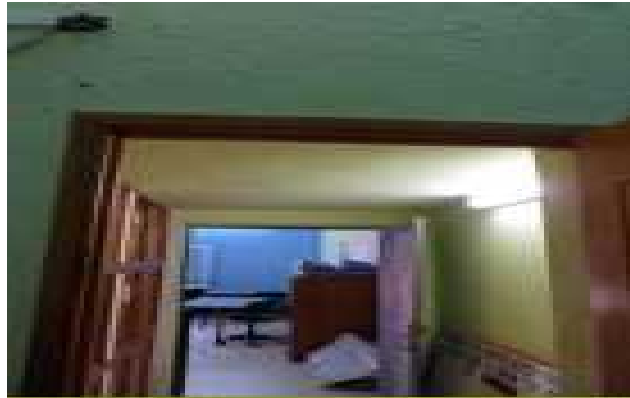
Figura 51. Pasillo Oficina de Planeacion.

En el corredor entre el despacho de la oficina de Planeación al despacho del Secretario de la Oficina de Planeación construyeron un tanque de almacenamiento de agua de ahí que el corredor tiene poca altura como lo muestra la fotografía superior de al lado. Obras adicionales a las originales con sobrecargas que generan problemas a la estructura, además, que las generan a un nivel intermedio generando esfuerzos de cortante que son tan graves y peligrosos en especial en este tipo de construcción donde la mampostería de este tipo no tiene la capacidad de soportar.

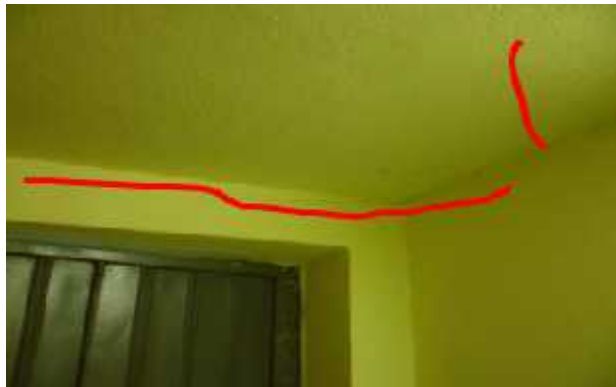
Figura 52. Placa pasillo Oficina de Planeacion.

En esta fotografía podemos observar una fisura bordeando la placa, pero a mitad de altura de la viga que está sobre la puerta, patología que hay que revisarla, puede ser que la viga encima de la puerta no incluya el espesor de la placa. Hay una fisura en la placa en esta fotografía, pero a mitad de la placa se presenta fisuras tipo “X” que no salen en esta fotografía, que indica que la placa esta flectándose, la patología muestra que son problemas de construcción y de bajas especificaciones si consideramos que es una placa de luces cortas, Patologías graves.

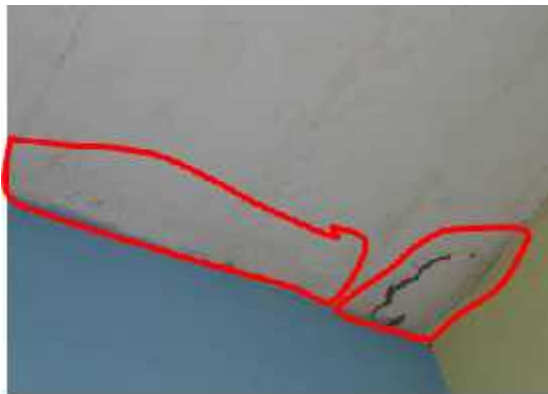
Figura 53. Vista placa de entrepisos.

Patología en la placa que forma parte de la estructura en el panel horizontal y de la estructura. Patología por corrosión debida a la humedad que ya hablamos, pero se aprecia el compromiso tan alto que ya la corrosión reventó el concreto en la esquina, pero en el otro recuadro

también se presenta el mismo fenómeno, se evidencia más en la esquina por el esfuerzo de la placa en ese punto. La otra patología es que no se tiene vigas ni columnas como elemento estructural.

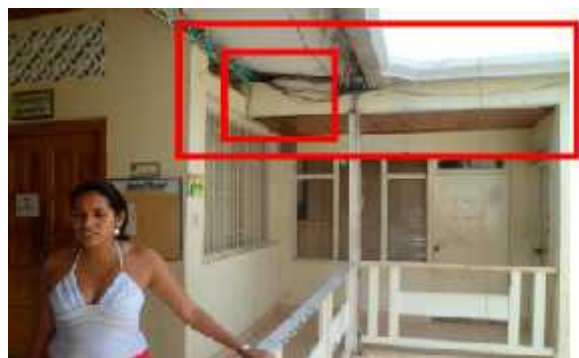
Figura 54. Union de las dos edificaciones.

La patología de la unión de las dos estructuras como lo muestra claramente el recuadro interno de la viga del corredor sobre la viga de la ventana que esta sobre la reja.

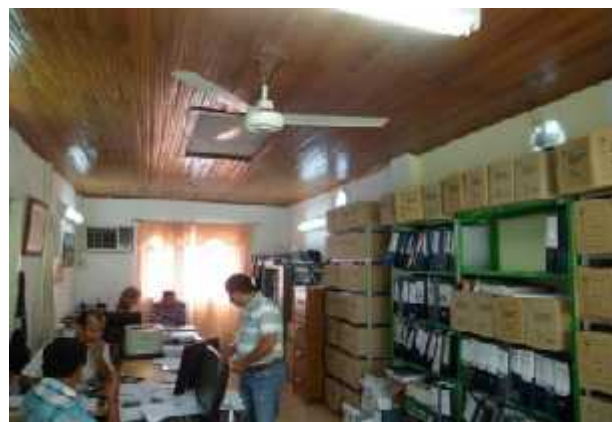
Figura 56. Oficina de Archivo.

Patología por el mal uso, se tiene archivo en la oficina de Contabilidad y Presupuesto placa que no debe estar diseñada para estas cargas, como toda la estructura, la norma sismo resistente siempre ha tenido una carga especial para este tipo de uso, patología de sobrecarga. La patología de la deficiencia de elementos estructurales en el segundo piso, se encontró en el segundo piso únicamente la columna del centro detrás del archivo.

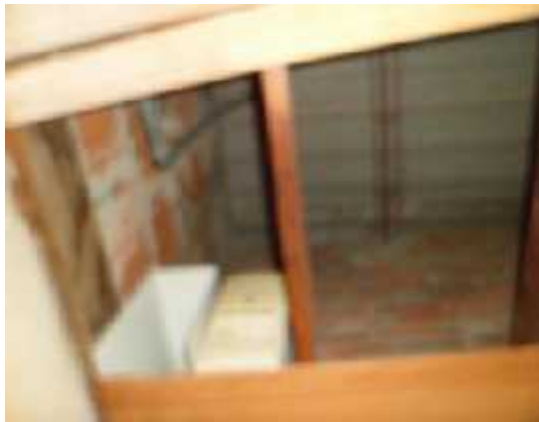
Figura 57. Vista de las cerchas.

Patología de falta de elementos No estructurales.

A pesar de lo borrosa de la fotografía, se alcanza apreciar que las cerchas se apoyan directamente sobre el muro, lo cual está prohibido en la norma sismo resistente debido a que este tipo de patología son gravísimas en sismos ya que precisamente este error ha generado al caída de casi todas las cubiertas en los sismos.

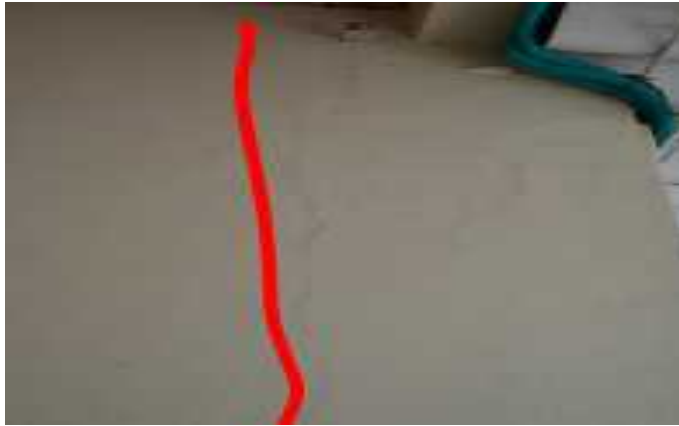
Figura 58. Vista de la dilatación de la columna.

La patología que se muestra es debida a la combinación de elementos estructurales entre las dos construcciones.

La columna está completamente dilatada y está afecta la mampostería de la construcción original, que es la estructura de dicha estructura, es decir, la estructura fue intervenida y la cortaron y ya no hay amarre o trabe entre muros en la esquina lo que genera estabilidad y seguridad para el muro.

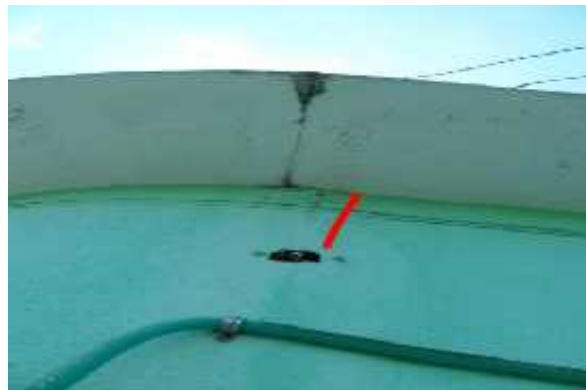
Figura 59. Vista placa alero cubierta.

La patología es de la falla del muro en esquina de la edificación, vemos como la placa del alero de cubierta está completamente fracturada. Se señala una fisura en el muro que baja hasta la caja eléctrica, pero en este caso del compromiso en que se encuentra esta esquina de la edificación, la fisura generada por la instalación de la acometida eléctrica, se construyó generando una regata en el muro, por los esfuerzos, esta fisura inducirá a falla del muro en este sitio.

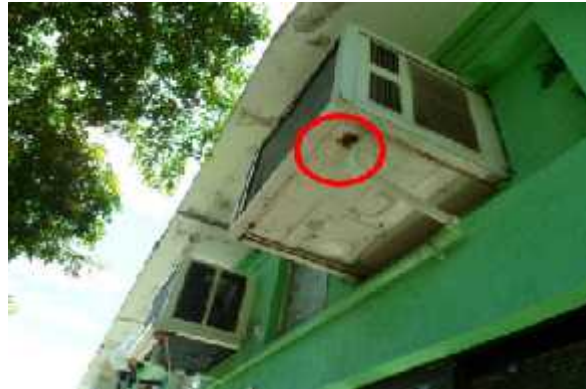
Figura 60. Adecuacion de las unidades de aire acondicionado.

Las unidades de aire acondicionado que tanto se han mencionado se muestran en esta fotografía, aunque tienen un sistema sanitario de recolección de las aguas generadas por condensación, se aprecia en la fotografía falta de mantenimiento donde se presenta fugas.

El problema estructural del sistema es que la unidad esta sobre un muro sencillo y tiene un comportamiento diferente al resto, además, de lo ya explicado del movimiento del muro hace que las conexiones fallen.
