**RESILIENCIA PATRIMONIAL  
RESTAURACIÓN DE LA CAPILLA Y EL CONVENTO DEL  
COMPLEJO HOSPITALARIO SAN JUAN DE DIOS**

**PATRIMONIAL RESILIENCE  
RESTORATION OF THE CHAPEL AND CONVENT OF THE SAN JUAN DE DIOS  
HOSPITAL COMPLEX**

**UNIVERSIDAD PILOTO DE COLOMBIA  
FACULTAD DE ARQUITECTURA Y ARTES  
PROGRAMA DE ARQUITECTURA  
BOGOTÁ D.C / 2020**

Trabajo de grado para obtener el título de  
**Arquitecta**

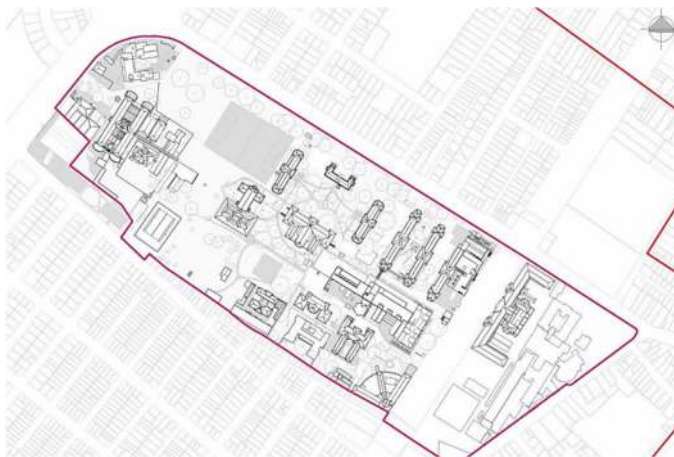
Figura 01 – Área afectada propuesta por el PEMP “Diario, O. (2017). Plano 1-Área afectada propuesta por el PEMP. (plano 1). Pág. 148. Recuperado de [https://www.alcaldiabogota.gov.co/sisjur/adminverblobawa?tabla=T\\_NORMA\\_ARCHIVO&p\\_NORMFIL\\_ID=10572&f\\_NORMFIL\\_FILE=X&inputfileext=NORMFIL\\_FILENAME](https://www.alcaldiabogota.gov.co/sisjur/adminverblobawa?tabla=T_NORMA_ARCHIVO&p_NORMFIL_ID=10572&f_NORMFIL_FILE=X&inputfileext=NORMFIL_FILENAME)

Actualmente el Complejo Hospitalario San Juan de Dios, presenta zonas de espacio público, circulaciones y zonas de permanencia en estado de conservación regular y carente conectividad. La construcción de la carrera 10 desarticuló la unión del CHSJD con el Materno Infantil.(ver figura 1)

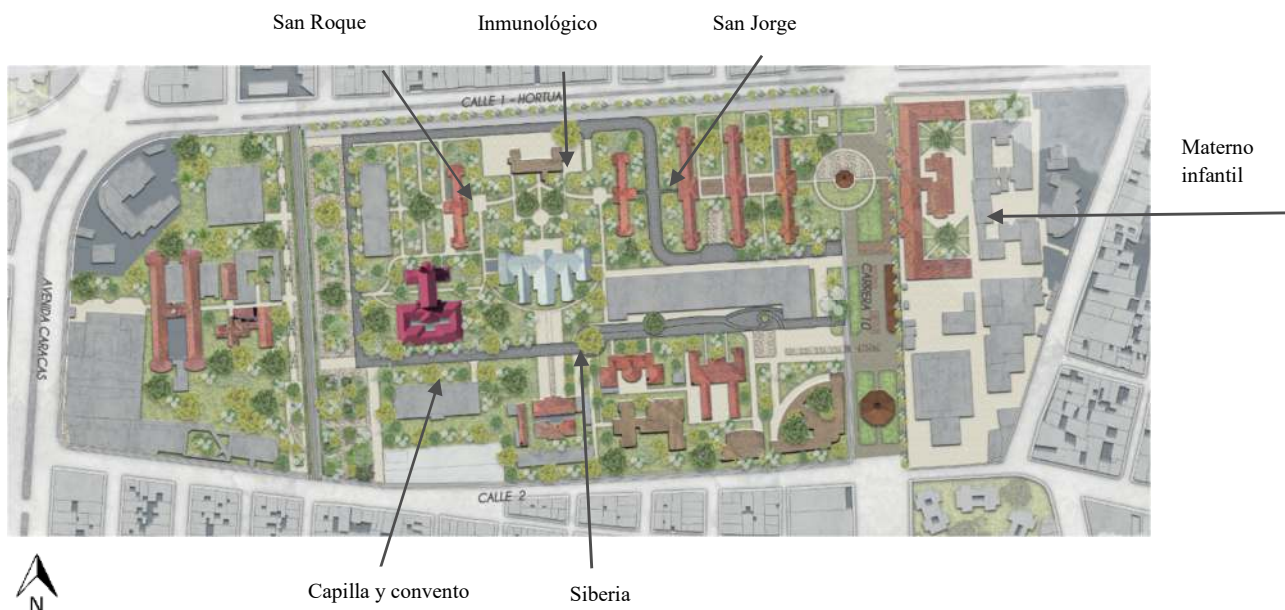
Figura 02 –Propuesta Urbana CHSJD – Elaboración propia de la autora.

Siguiendo los parámetros y la propuesta urbana planteados por el PEMP (2015) se llevó a cabo la intervención de manera respetuosa. Inicialmente ubicando la Capilla construida entre los años (1922-1933) y el Convento construido entre los años (1926-1930) por el arquitecto Pablo de la Cruz, junto con el edificio inmunológico, el San Roque, San Jorge y el edificio Siberia.

Edificaciones fundacionales del complejo de gran valor simbólico, los cuales pertenecen al núcleo central. Se recuperan los jardines y zonas verdes articulando la Capilla y el Convento por medio de la estructura ecológica y urbana presente, conectando el inmueble con el contexto urbano del CHSJD, conservando el principio de pulmón verde. Se resaltan 3 espacios importantes propuestos que permiten la articulación de la capilla y el convento junto a el CHSJD y la ciudad: el primero el soterramiento sobre la carrera 10 integrando kioscos, plazoletas, pasajes y circulaciones, creando una unificación importante con el Materno Infantil.

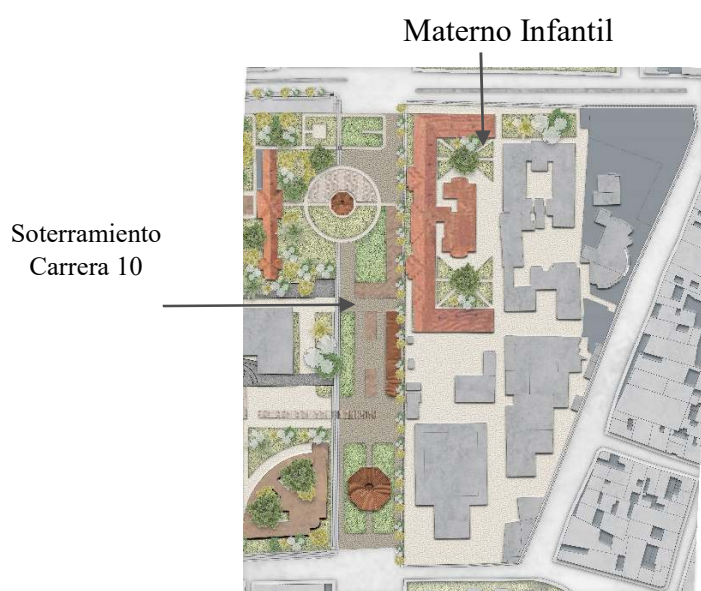
Figura 03 -Soterramiento Carrera 10

El segundo una alameda y parque lineal planteada en la carrera 13 para recreación pasiva y contemplación, como teatrino al aire libre, zonas infantiles y zona de ejercicios; atravesando el lote del hospital, acompañada de la ciclo ruta que atraviesa el complejo en su zona occidental, generando relaciones entre la capilla y el convento y su fácil acceso. Finalmente, una plazoleta sobre la Avenida de la Hortúa (calle 1) frente al inmunológico, para recuperar el acceso original permitiendo llegar de manera fácil al corazón del complejo.(ver figuras 2-3-4-5)

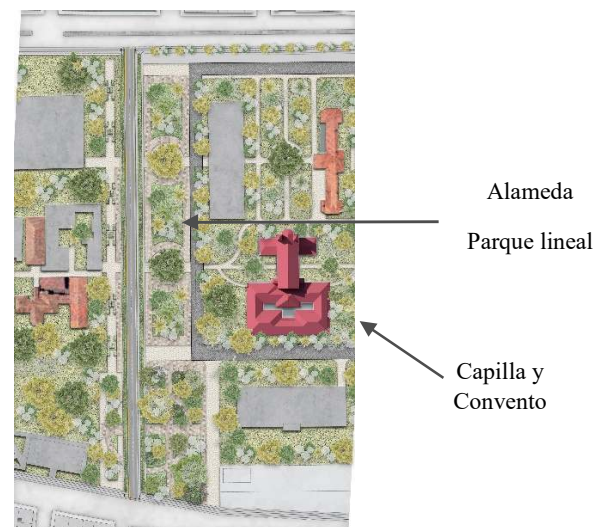
Figura 04- Alameda-parque lineal

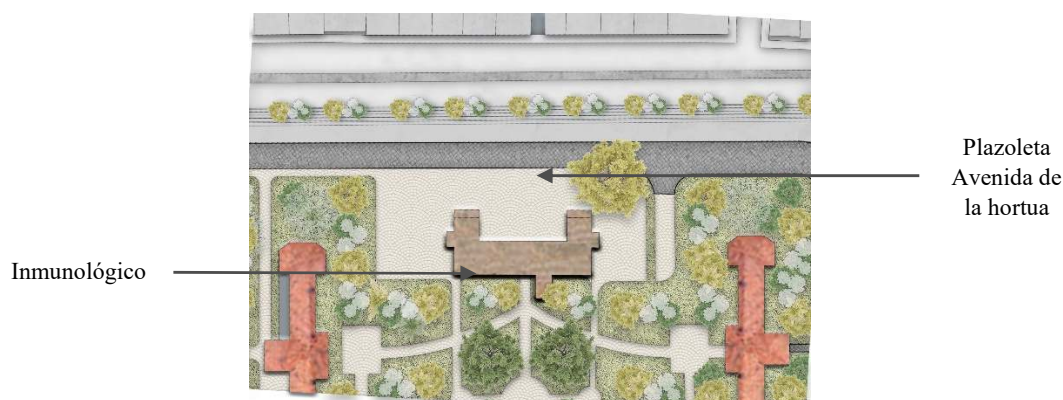
Figura 05- Plazoleta sobre la avenida de la hortua

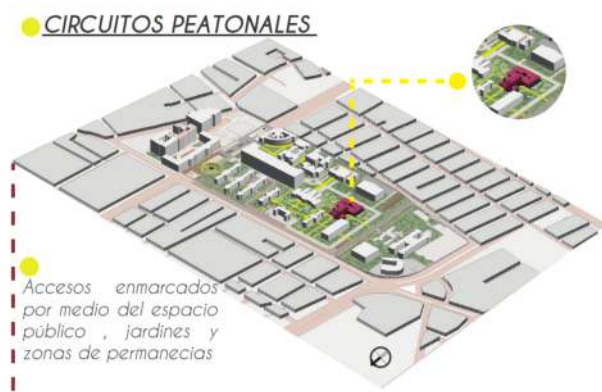
- 1) **Circuitos Peatonales:** los accesos son enmarcados por medio del espacio público, jardines y zonas de permanencias, facilitando el desplazamiento peatonal al conectar el acceso de la Capilla y el Convento y diferentes inmuebles patrimoniales con el contexto urbano propuesto.(ver figura 6)

Figura 06: Circuitos peatonales –Elaboración propia de la autora

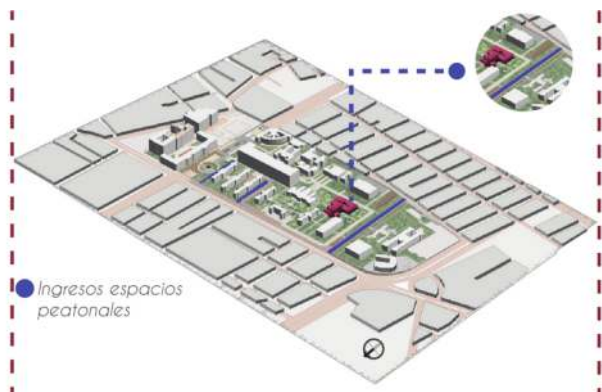
- 2) **Ejes de Accesos:** los cuales dan prioridad a ingresos de espacios peatonales, proyectados desde la calle 2 y calle 1 o Hortúa, adyacentes a la alameda y parque lineal, el soterramiento de la carrera 10 y la plazoleta de la Hortúa.(ver figura 7)

Figura 07: Ejes de accesos- Elaboración propia de la autora

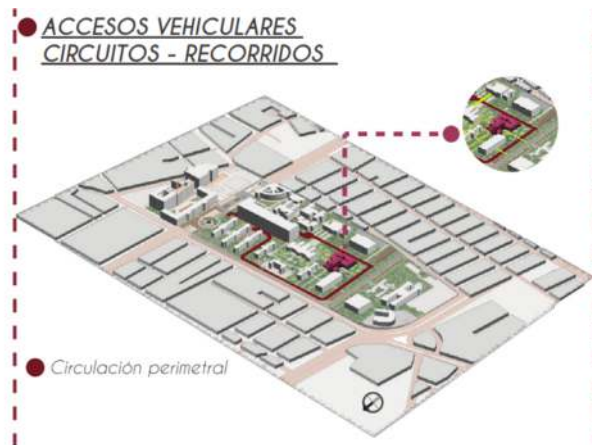
- 3) **Accesos Vehiculares, circuitos y recorridos:** se enmarcan por medio de una circulación perimetral, envolviendo la Capilla y el Convento, el edificio San Roque, San Jorge y Siberia; para lograr una buena optimización de espacios y vías para el ingreso al CHSJD y sus diferentes edificaciones.(ver figura 8)

Figura 08: Accesos vehiculares circuitos y recorridos – Elaboración propia de la autora.

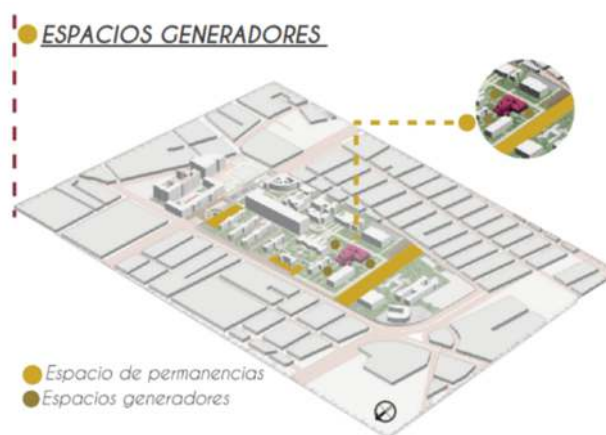
- 4) **Espacios Generadores:** dados por 3 espacios de permanencia continuos en la Capilla y el Convento por la zona oriental y su zona verde, por la zona occidental y sus circulaciones, por la zona norte y sus jardines. De igual forma 3 espacios generadores a través del acceso a la alameda, plazoleta y soterramiento de la carrera 10.(ver figura 9)

Figura 09: Espacios generadores – Elaboración propia de la autora

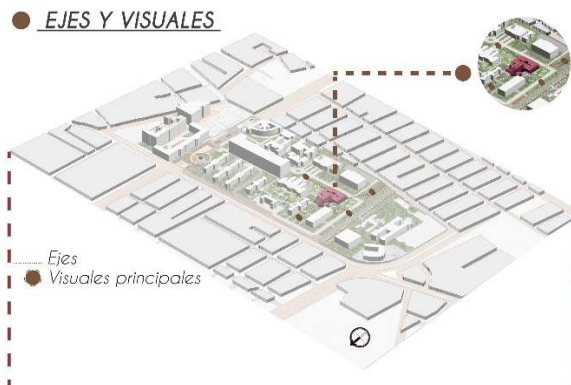
- 5) **Ejes y visuales:** se enmarcan por el costado norte con el edificio San Roque y la nueva edificación, al oriente con el edificio Siberia y la torre central, por el occidente desde la alameda y por sur del inmueble desde el nuevo CAPS.(ver figura 10)

Figura 10: Ejes y visuales – Elaboración propia de la autora

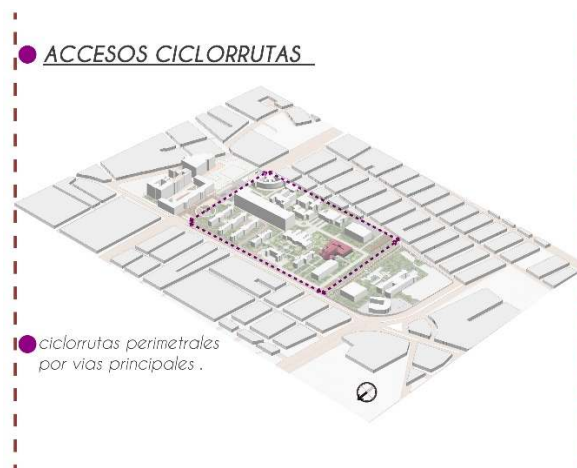
- 6) **Accesos Ciclorrutas:** son perimetrales dadas por las vías principales Carrera 10, Calle 1 o Hortúa, calle 2, Avenida Caracas y la alameda y parque lineal; para hacer accesible la Capilla y el Convento.(ver figura 11)

Figura 11: Accesos ciclorrutas – Elaboración propia de la autora.

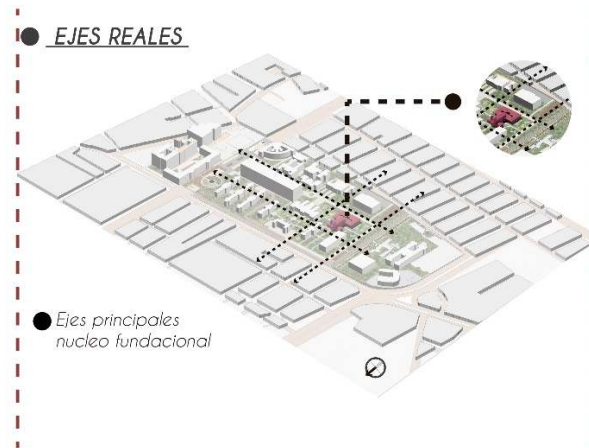
- 7) **Ejes Reales:** los cuales se enmarcan desde el oriente por la carrera 10 hasta el occidente en la Avenida Caracas y por el norte la calle 1 o Hortúa hasta el sur por la calle 2, resaltando de igual manera los diferentes accesos al inmueble.(ver figura 12)

Figura 12: Ejes reales- Elaboración propia de la autora

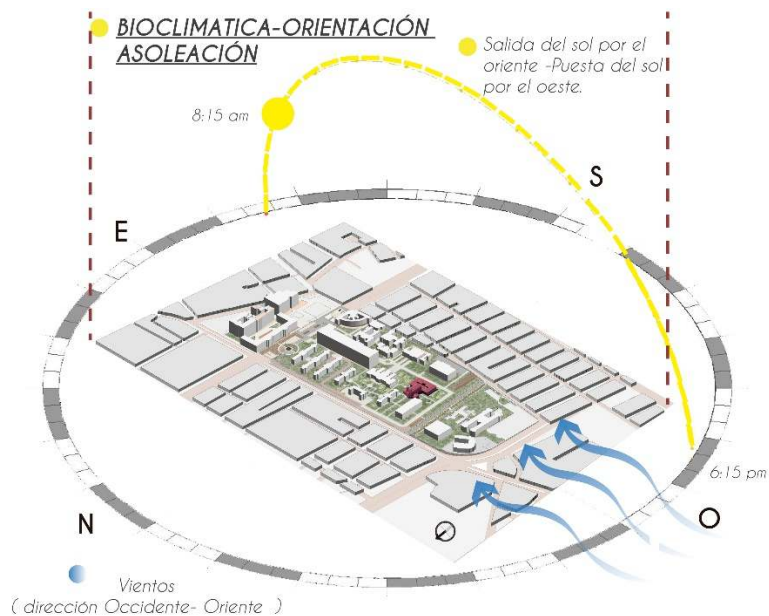
- 8) **Bioclimática – Orientación – Asolación:** se observa que la asolación, inicia desde el oriente y su puesta de sol es por el occidente, tomando como ejemplo las 8:15 am y las 6:15 pm. Los vientos van en dirección occidente a oriente.(ver figura 13)

Figura 13: Bioclimática- orientación. Asolación – Elaboración propia de la autora.

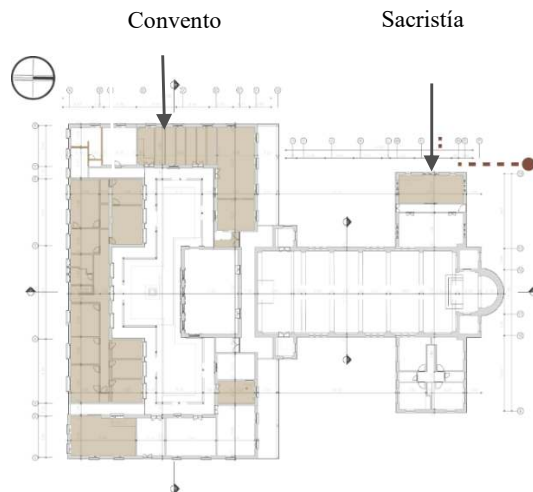
Iniciando por la sacristía y el desmonte de los entrepisos en madera y los muros divisorios que le acompañan, en el convento se liberan muros y escaleras de acceso a los mezzanines conservando el diseño original. Se liberan los entrepisos de madera, ya que afectaron la integridad espacial y estructural del edificio, logrando recuperar la lectura tipológica y optimizando el espacio y el diseño original (ver figura 14 y 15).

Figura 14: Liberaciones propuestas en la planta de la sacristía y el convento  
Elaboración propia de la autora.

En primera estancia, se recupera la espacialidad original patrimonial de la Capilla y el Convento, por medio de liberaciones descritas en el decreto 763 de 2009, que afectan las características, proporciones y valores culturales patrimoniales.

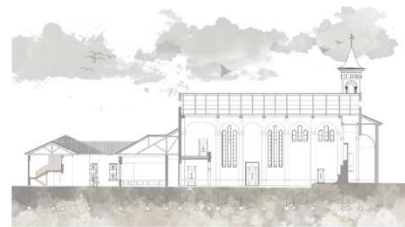
Figura 15: Liberaciones propuesta en corte A.A del  
Elaboración propia de la autora.

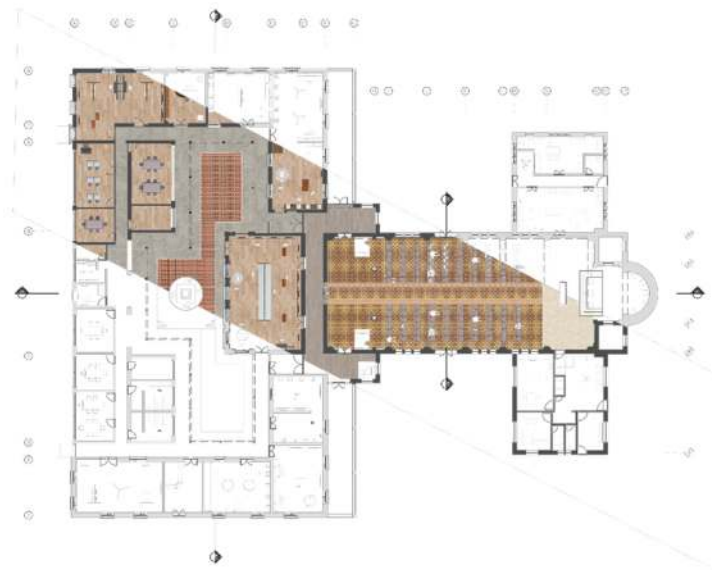
Después de realizar las liberaciones, la propuesta planteada inicia en la Capilla, la cual tiene un área útil de 688m<sup>2</sup> y un área construida de 861 m<sup>2</sup>, seguirá conservando el uso litúrgico con una capacidad para 120 personas, restaurando el piso original, el cual presenta como acabado baldosín de cemento con motivos geométricos, enmarcando el eje longitudinal con una cenefa central. De igual forma la restauración del piso en mármol del presbiterio, donde se ubica el altar mayor. En la sacristía, al costado occidental, se propone un espacio adecuado con la implementación de armarios para guardar los ornamentos y vestiduras necesarias y otras pertenecientes al culto, espacios donde se pueda llevar el registro parroquial. En la casa cural, al costado oriental, se plantean espacios de descanso, de servicios y de estudio como la sala y la cocina con su respectivo comedor, 3 baños, lavandería, una biblioteca, 3 habitaciones con 2 baños y 1 estudio.

Figura 16: Propuesta capilla y convento  
Elaboración propia de la autora.

En el convento, el cambio de uso será destinado para un museo de ciencias de la salud. El cual cuenta con un área útil de 955.62m<sup>2</sup> y un área construida de 1.375m<sup>2</sup>. La propuesta tiene salas de exposición principal, salas de exposición permanente y temporal, oficina administrativa, salones para grupo de estudio (ver figura 16 y 17).

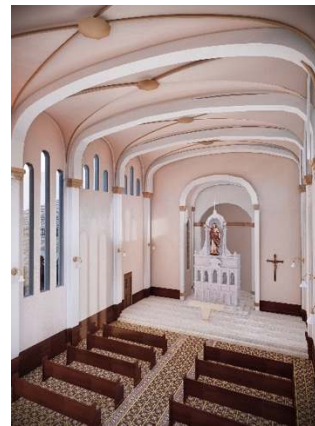
Figura 17: Render restauración interna capilla  
Elaboración propia de la autora.

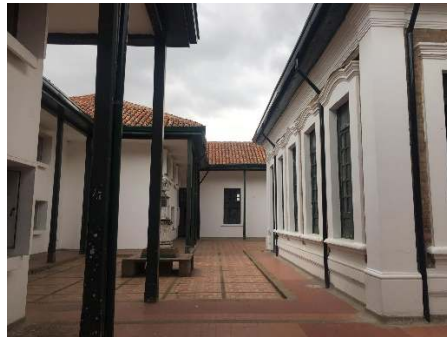
Figura 18: fotografía patio Convento tomada por la autora  
Elaboración propia de la autora.

Se realiza el cambio de uso y la propuesta de diseño interior para las salas de exposición y la restauración interna mediante el nuevo diseño propuesto en la fachada sur, haciendo una restauración al piso del patio y en la carpintería de las ventanas, la limpieza del ladrillo a la vista, la reparación de las molduras en mortero y el diseño interior de las salas de exposición.(ver figuras 18-19-20-21-22)

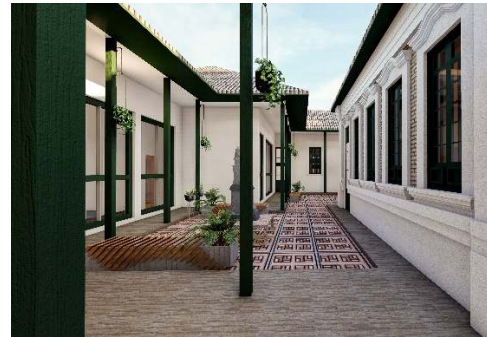
Figura 19: Render, nueva propuesta restauración-

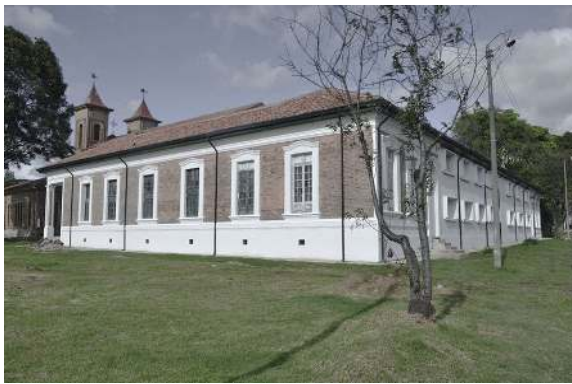
Figura 23: fotografía de la fachada sur del Convento:

La propuesta de intervención de la fachada sur del nuevo museo de ciencias de la salud parte de un diseño moderno articulando lo existente al nuevo diseño, conservando los ejes del zócalo y del dintel de las ventanas, continuando con la implementación del uso de ladrillo a la vista, restaurando la carpintería de las ventanas e implementando el diseño de grandes ventanales. Se evidencia la nueva propuesta de diseño de esta para su restauración y cambio de uso a Museo de Ciencias de la Salud, mediante un paralelo de antes y después.(ver figuras 23-24-25-26)

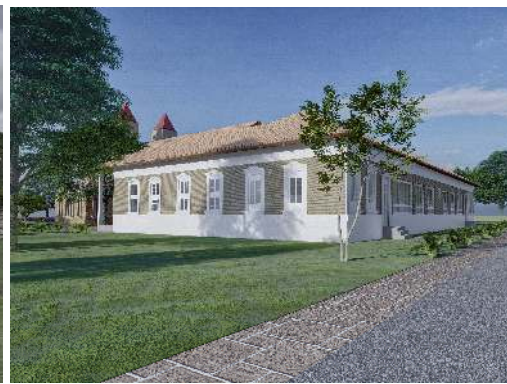
Figura 24: Render nueva fachada sur-Elaboración propia de la autora.

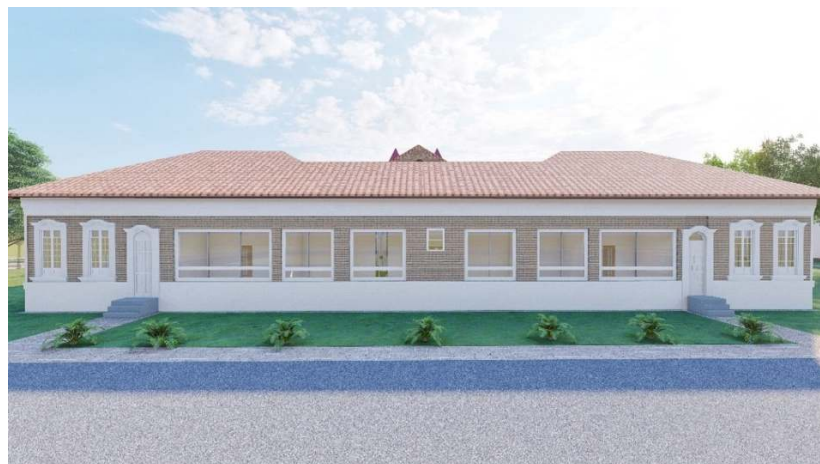
Figura 25: Nueva propuesta fachada sur – Elaboración propia de la autora

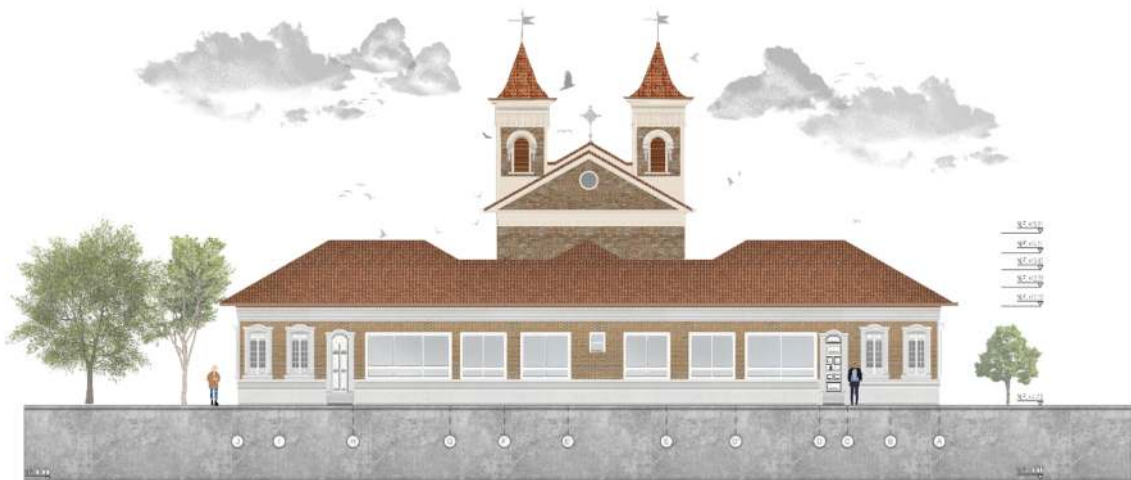
Figura 26: Nueva propuesta fachada sur editada en Photoshop – Elaboración propia de la autora

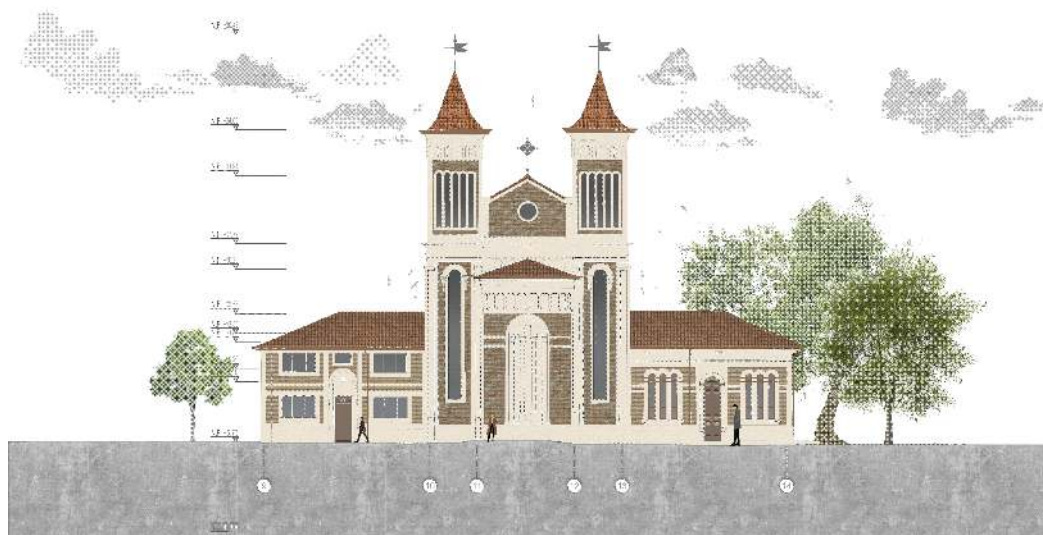
Figura 27: Fachada norte Capilla- sacristía-casa cural- Elaboración propia de la autora.

Ahora bien, en las fachadas de la Capilla y el Convento se realizó la restauración mediante la limpieza del ladrillo a la vista, la teja de barro ondulada, la reparación de las molduras en mortero de muros, la conservación de carpinterías en madera de las ventanas y la reposición de aquellas que fueron retiradas.(ver figuras 27-28)

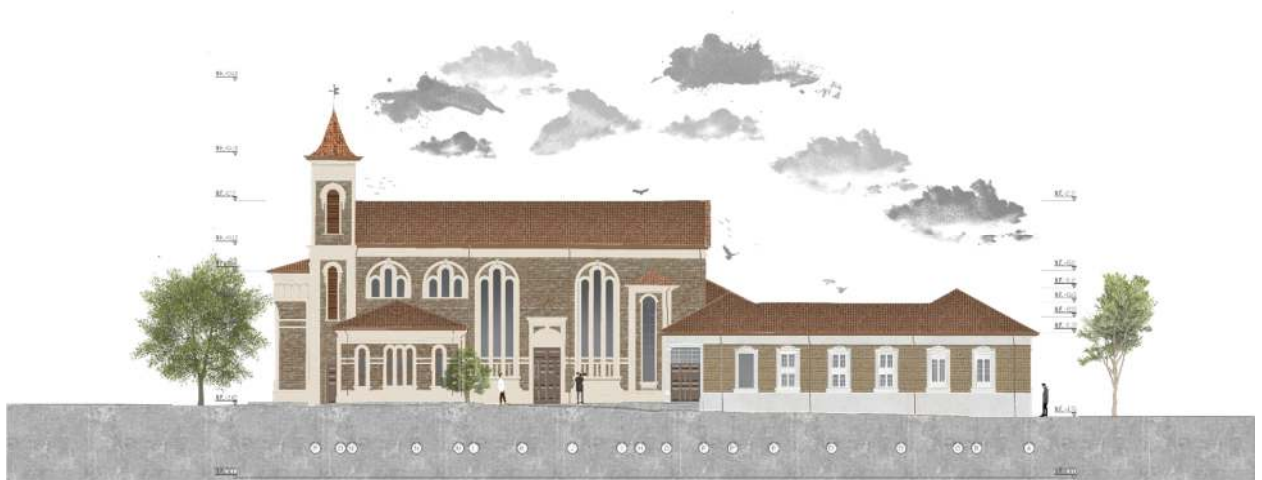
Figura 28: Fachada Occidental Capilla- sacristía-convento- Elaboración propia de la autora.

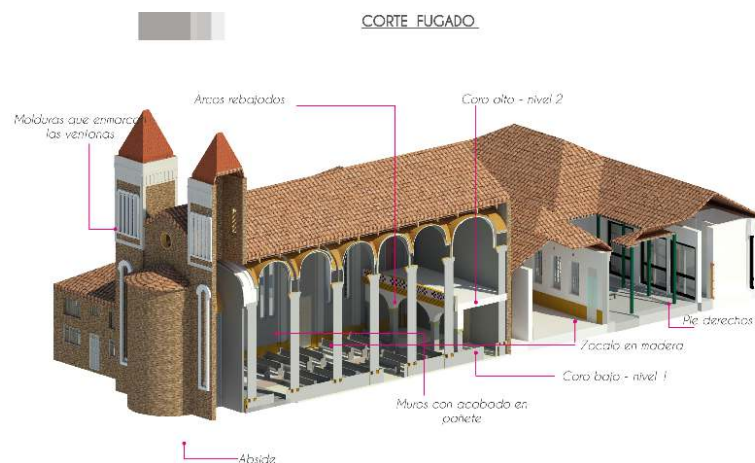
La Capilla y el Convento tienen cimentación ciclópea en piedra regular con pega en argamasa (cal, arena y relleno), cuenta con dos sobre cimientos: el primero en bloque de roca de forma regular y el segundo en ladrillo tolete. Su estructura es portante vertical, se encuentra conformada por muros de mampostería (muros de carga). Las fachadas están construidas en ladrillo a la vista, con aparejo en soga- tizón, la estructura de la cubierta es en cerchas rey de madera.

Figura 29: Corte fugado estructural – Elaboración propia de la autora.

La restauración estructural se implementa en: las cerchas rey de madera, los arcos formeros, las bóvedas de crucería, las pilastras adosadas en los muros, los capiteles de orden toscano, los pies derechos, el zócalo en madera, el coro alto nivel 1 y coro alto nivel 2 y finalmente en los muros con acabado en pañete. (ver figuras 29 y 30).

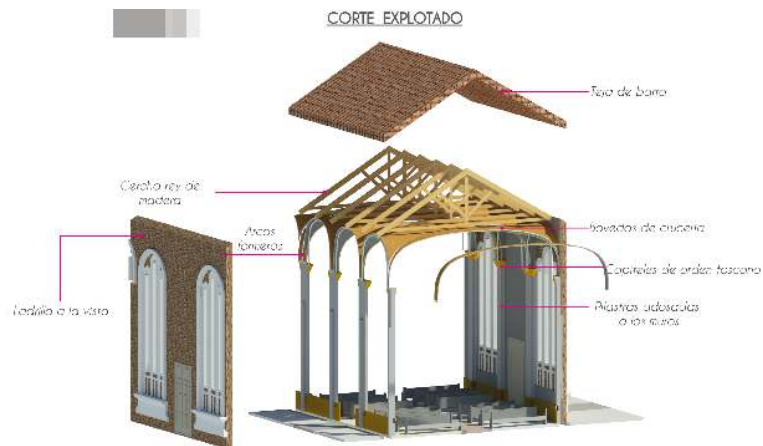
Figura 30: corte explotado estructural – Elaboración propia de la autora.

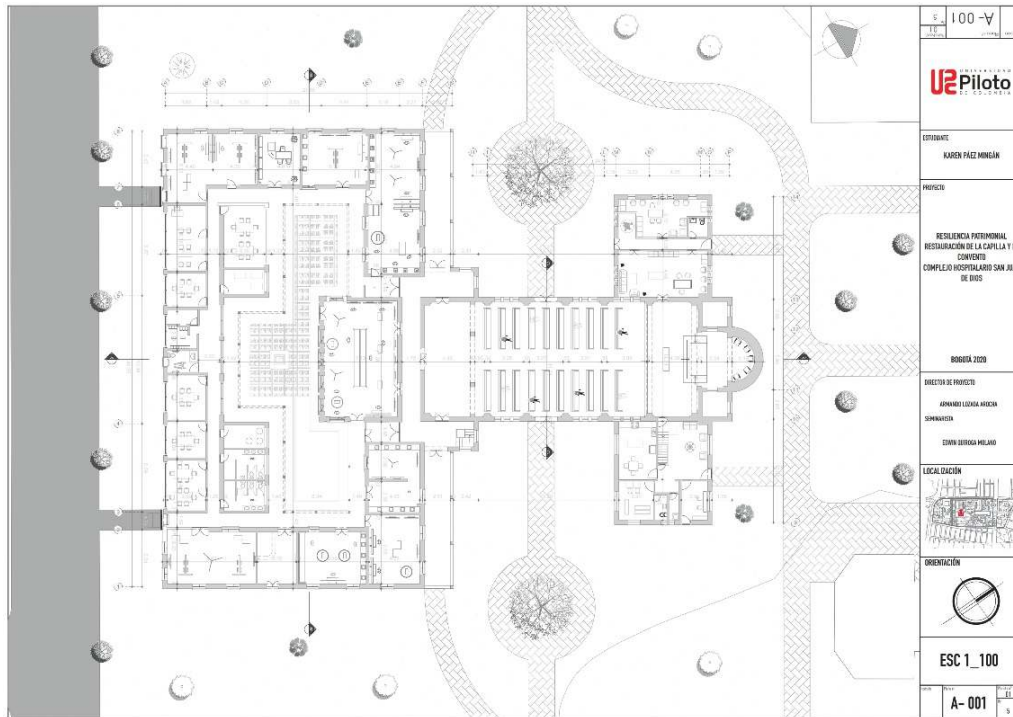
Figura 51: Planta Capilla y Museo de Ciencias de la Salud – Elaboración propia de la autora.

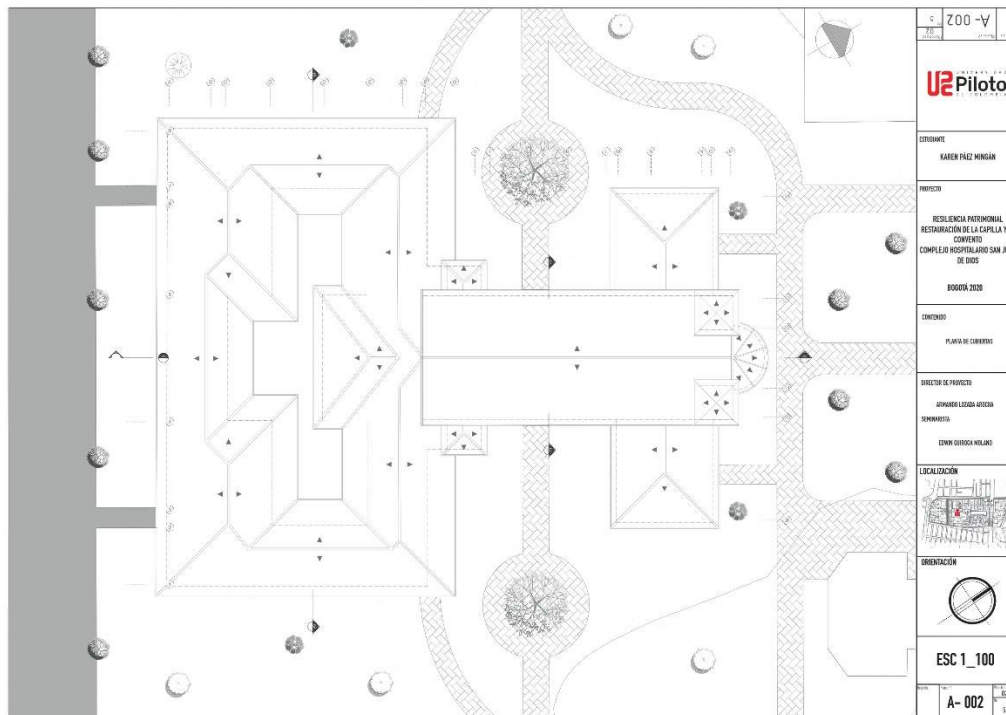
Figura 52: Planta de Cubiertas – Elaboración propia de la autora.

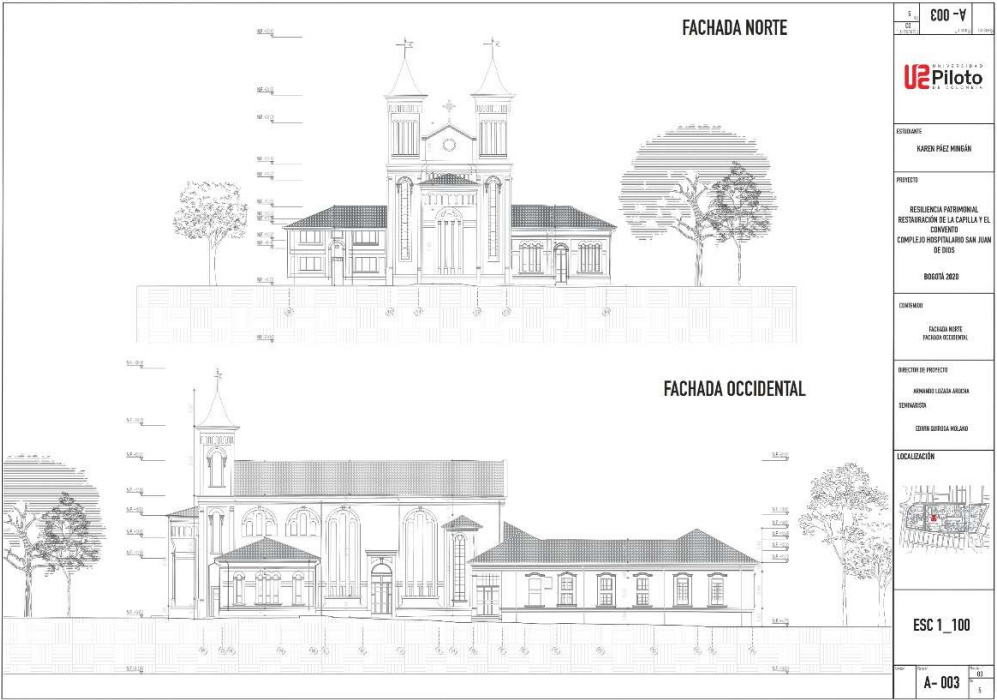
Figura 53: Fachada Norte- Fachada Occidental – Elaboración propia de la autora

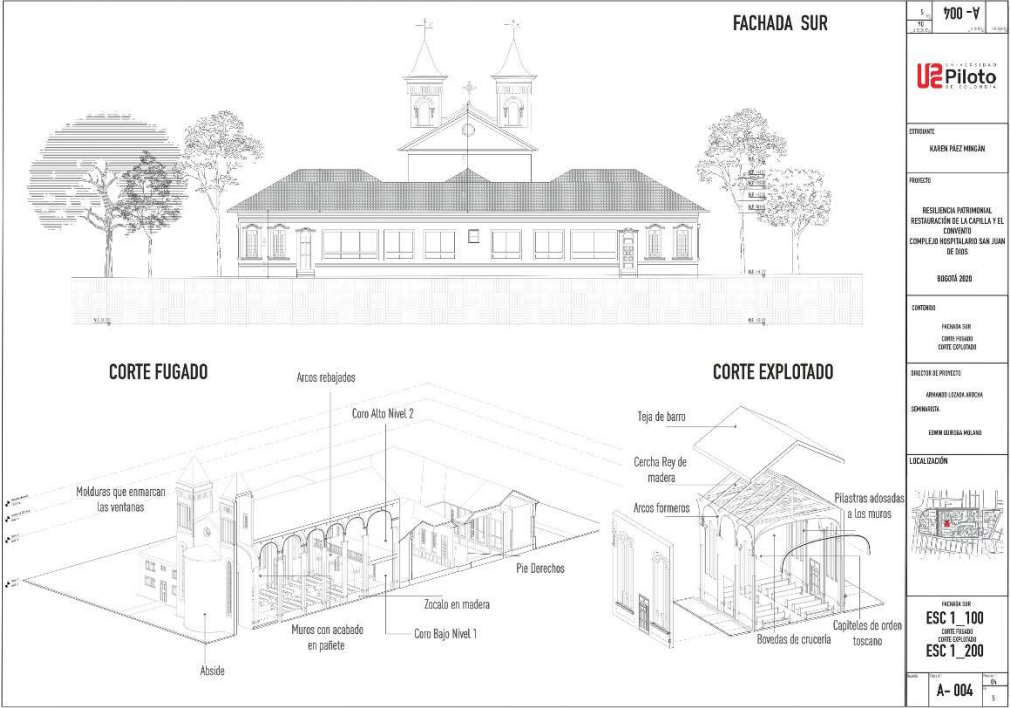
Figura 54: Fachada Sur – Corte Fugado- Corte Explotado – Elaboración propia de la autora

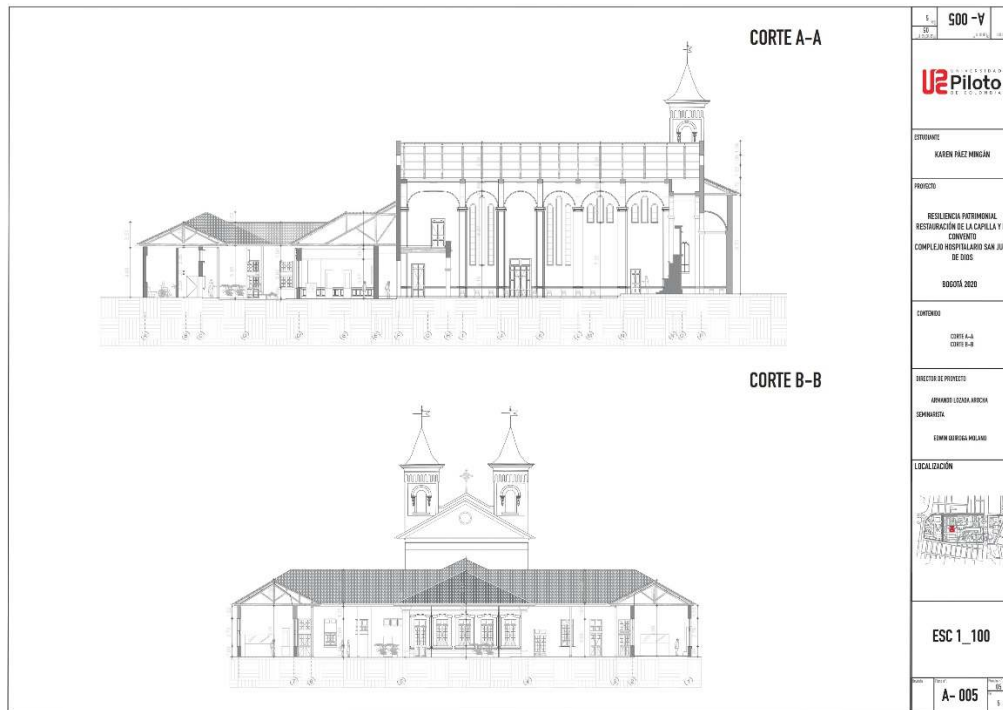
Figura 55: Corte A-A- Corte B-B – Elaboración propia de la autora
