**EVALUACIÓN FUNCIONAL DEL PAVIMENTO DE LA VÍA PORTILLO-VIOTA  
TRAMO EL PIÑAL-VILLA CECILIA MEDIANTE LA METODOLOGÍA PCI**

**UNIVERSIDAD PILOTO DE COLOMBIA  
SECCIONAL ALTO MAGDALENA  
FACULTAD DE INGENIERÍA  
PROGRAMA INGENIERÍA CIVIL  
GIRARDOT  
2021**

**Trabajo realizado para optar al título de Ingeniero Civil**

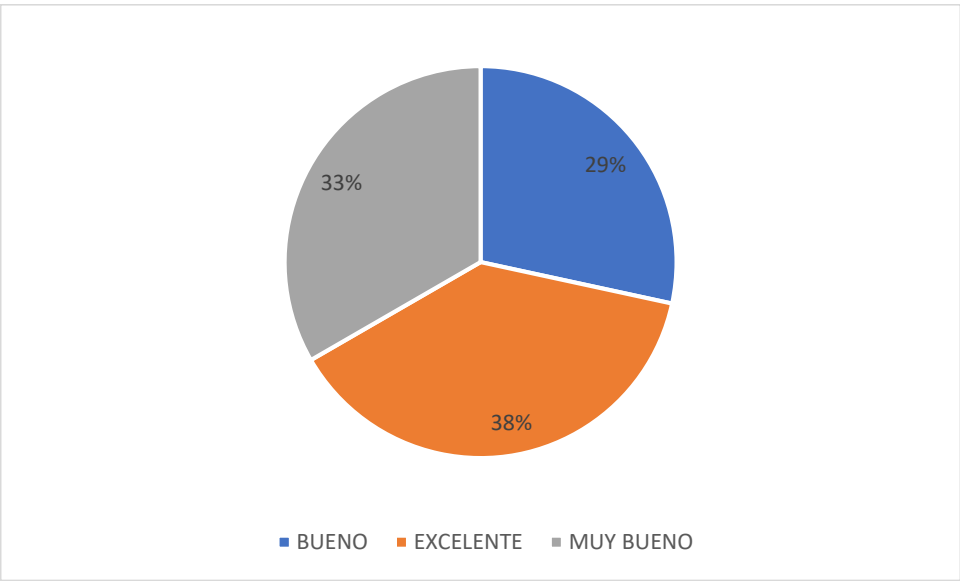
Grafica 4 Porcentaje del estado del PCI

Una vez realizado el levantamiento de datos y el cálculo del PCI en el km 1 + 000 hasta el km 1 + 999 se pudo evidenciar las siguientes características de la vía, el daño o severidad que más tiene relevancia en el lugar son las siguientes grietas longitudinales y transversales Ilustración 3 , agrietamiento en bloque Ilustración 4. El tramo de estudio presenta una muy buena calidad del pavimento y esto se logra constatar con la obtención del índice de condición del pavimento el cual arroja lo siguiente 38 % Excelente, 33% muy bueno y 29% bueno Grafica 4.

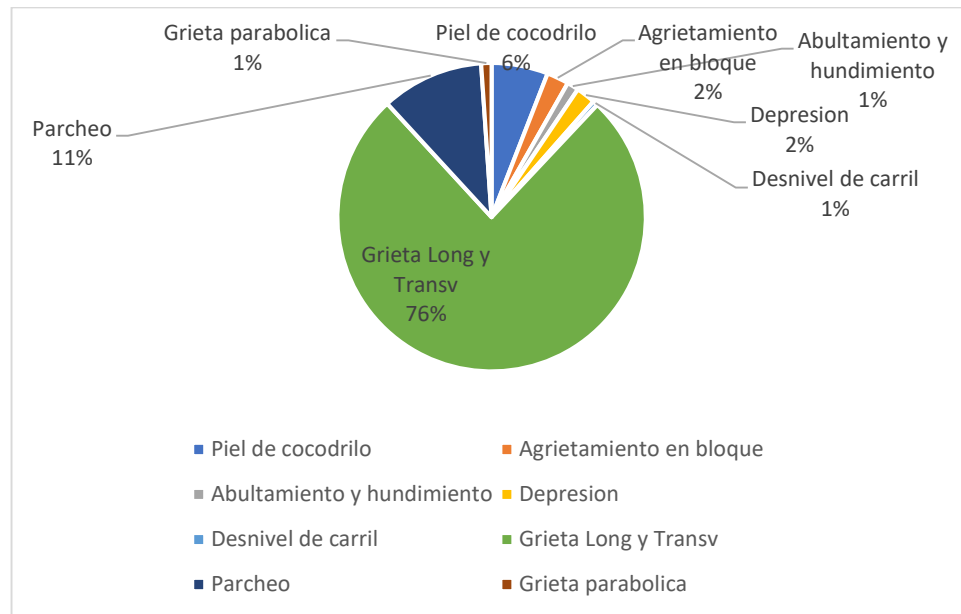
Grafica 5 Porcentaje de fallas presentes

Los daños presentes en el kilómetro 1 fueron Piel de cocodrilo en un 6%, Agrietamiento en bloque en un 2%, Abultamiento y hundimiento en un 1%, Depresión en un 2%, Desnivel de carril en un 1%, Grieta Long y Transversal en un 76%, Parcheo en un 11%, Grieta parabólica en un 1% Grafica 5.

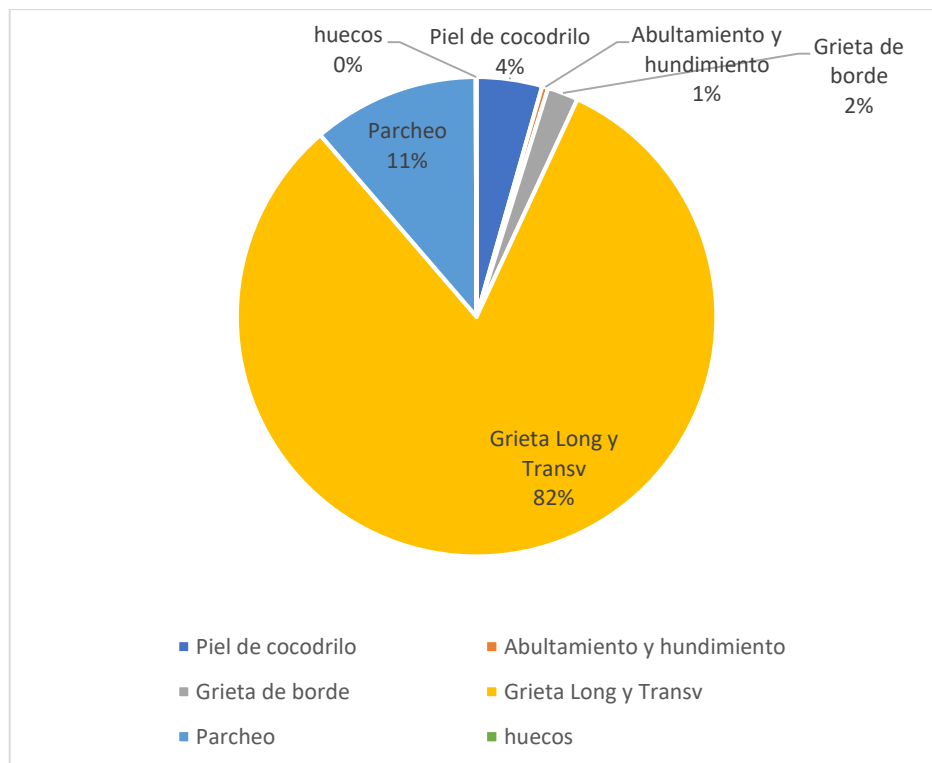
Grafica 8 Porcentaje de fallas presentes

Los daños presentes en el kilómetro 2 fueron Piel de cocodrilo en un 4%, Abultamiento y hundimiento en un 1%, Grieta de borde en un 2%, Grieta Long y Transversal en un 82%, Parcheo en un 11%, huecos en un 0% de afectación Grafica 8.

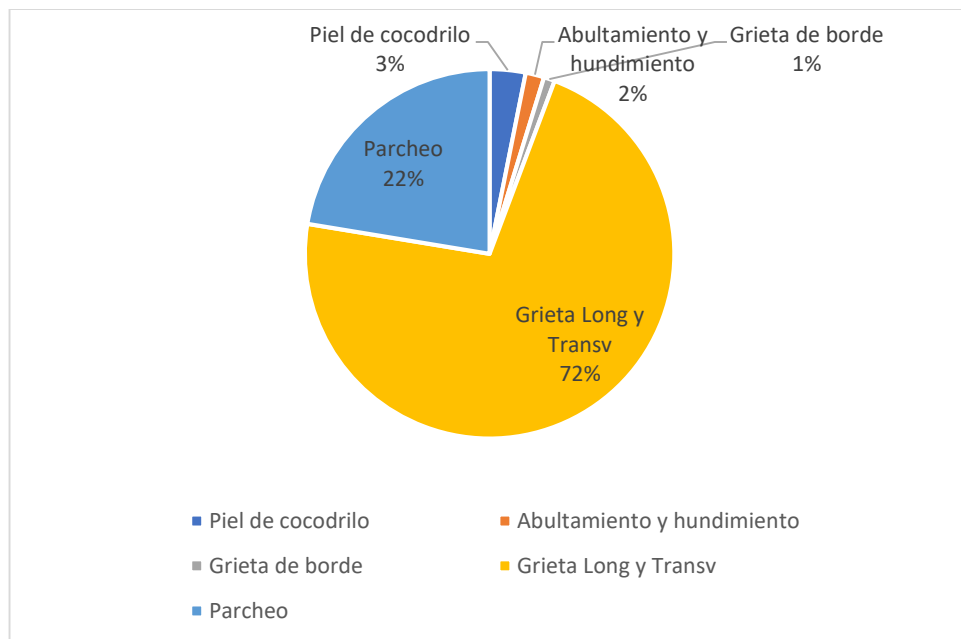
Grafica 11 Porcentaje de fallas presentes

Los daños presentes en el kilómetro 3 fueron Piel de cocodrilo en un 3%, Abultamiento y hundimiento en un 2%, Grieta de borde en un 1%, Grieta Long y Transversal en un 72%, Parcheo en un 22% Grafica 11.

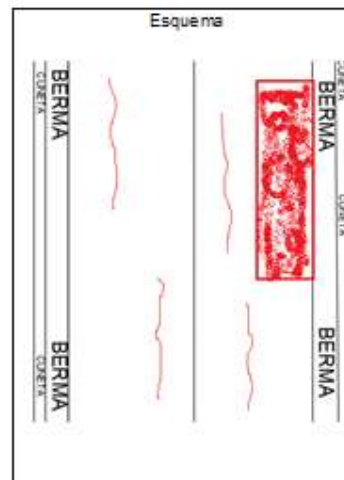
| Daño | Severidad | Cantidades Parciales | Total | Densidad % | Valor deducido |
|---|---|---|---|---|---|
| 10 | L | 4 3 4 5 8 9 10 7 9 11 | 70 | 11.67 | 15 |

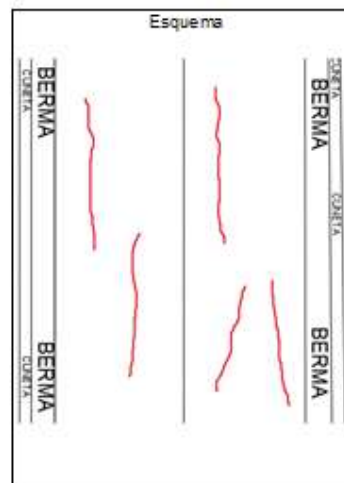
| Daño | Severidad | Cantidades Parciales | Total | Densidad % | Valor deducido |
|---|---|---|---|---|---|
| 10 | L | 5 8 7 4 5 10 12 15 5 9 | 80 | 13.33 | 18 |

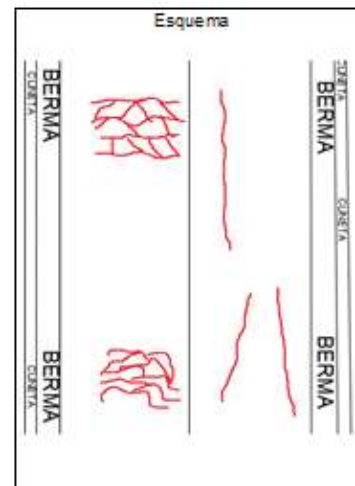
| Daño | Severidad | Cantidades Parciales | Total | Densidad % | Valor deducido |
|---|---|---|---|---|---|
| 1 | L | 4 2 3 2 5 3 | 14.5 | 2.42 | 19 |

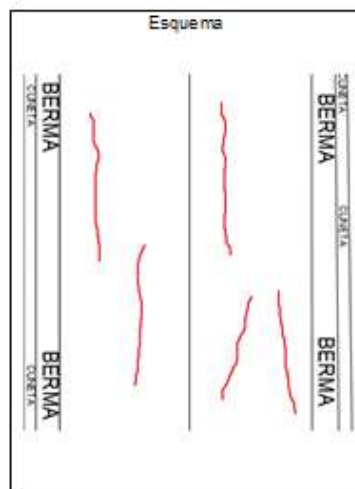
| Daño | Severidad | Cantidades Parciales | Total | Densidad % | Valor deducido |
|---|---|---|---|---|---|
| 10 | L | 9 8 7 5 4 6 9 | 48 | 8.00 | 6 |

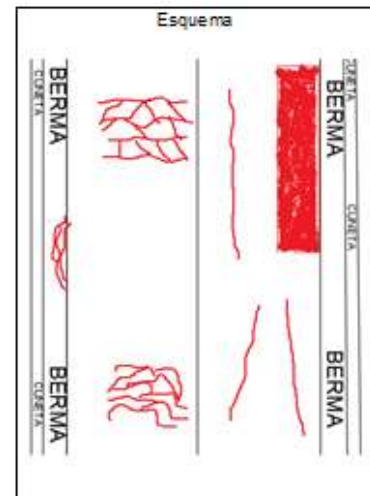
| Daño | Severidad | Cantidades Parciales | Total | Densidad % | Valor deducido |
|---|---|---|---|---|---|
| 1 | L | 4 3 2 1 | 10 | 1.67 | 15 |

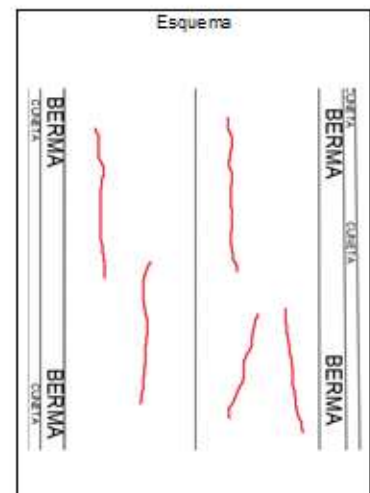
| Daño | Severidad | Cantidades Parciales | Total | Densidad % | Valor deducido |
|---|---|---|---|---|---|
| 10 | L | 8 10 11 7 9 4 5 7 | 61 | 10.17 | 9 |

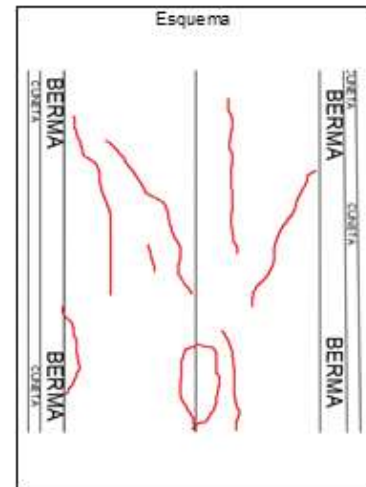
| Daño | Severidad | Cantidades Parciales | Total | Densidad % | Valor deducido |
|---|---|---|---|---|---|
| 6 | L | 3 12 | 15 | 2.50 | 5 |

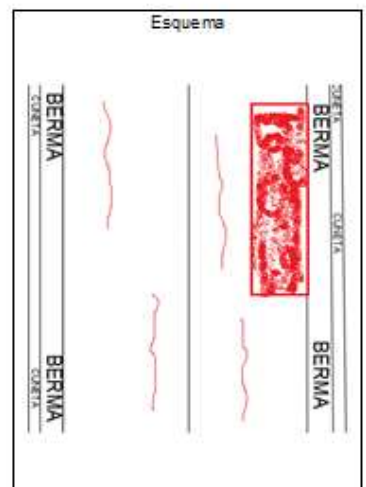
| Daño | Severidad | Cantidades Parciales | Total | Densidad % | Valor deducido |
|---|---|---|---|---|---|
| 3 | L | 4 | 4 | 0.67 | 0 |

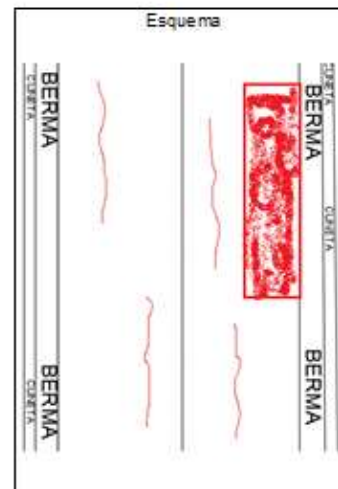
| Daño | Severidad | Cantidades Parciales | Total | Densidad % | Valor deducido |
|---|---|---|---|---|---|
| 4 | L | 2 1 2 | 5 | 0.83 | 2 |

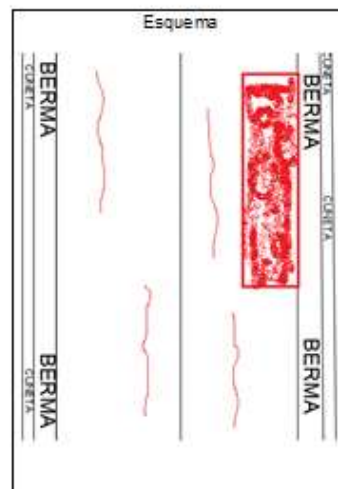
| Daño | Severidad | Cantidades Parciales | Total | Densidad % | Valor deducido |
|---|---|---|---|---|---|
| 10 | L 2 | 10 9 6 9 15 18 13 7 9 10 | 101 | 16.83 | 27 |

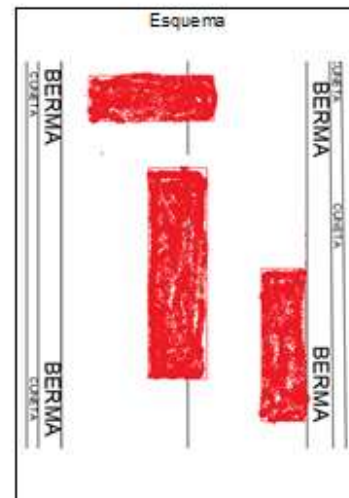
| Daño | Severidad | Cantidades Parciales | Total | Densidad % | Valor deducido |
|---|---|---|---|---|---|
| 11 | L | 5 8 4 5 8 | 28 | 4.67 | 10 |

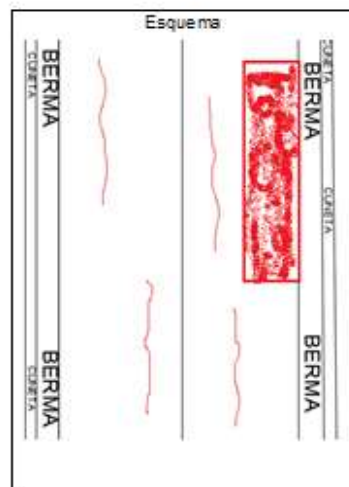
| Daño | Severidad | Cantidades Parciales | Total | Densidad % | Valor deducido |
|---|---|---|---|---|---|
| 1 | L | 5 4 6 7 3 | 25 | 4.17 | 25 |

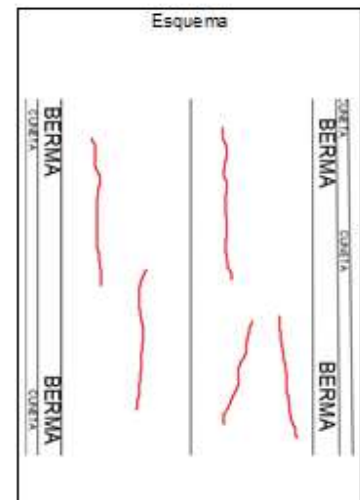
| Daño | Severidad | Cantidades Parciales | Total | Densidad % | Valor deducido |
|---|---|---|---|---|---|
| 10 | L 2 | 15 11 8 11 15 18 7 9 13 19 | 128 | 21.00 | 29 |

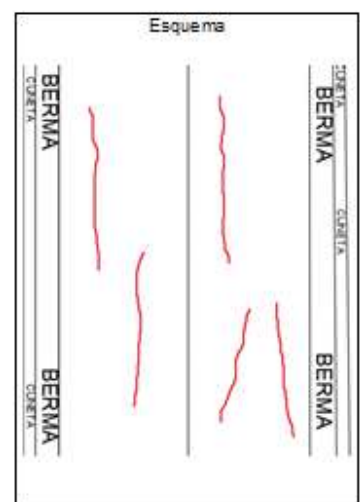
| Daño | Severidad | Cantidades Parciales | Total | Densidad % | Valor deducido |
|---|---|---|---|---|---|
| 10 | L 2 | 15 20 25 19 15 13 9 4 19 18 | 157 | 26.17 | 29 |

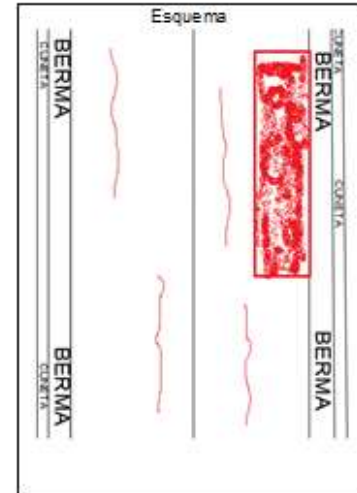
| Daño | Severidad | Cantidades Parciales | Total | Densidad % | Valor deducido |
|---|---|---|---|---|---|
| 10 | L 2 | 9 11 9 8 5 10 15 18 7 | 92 | 15.33 | 22 |

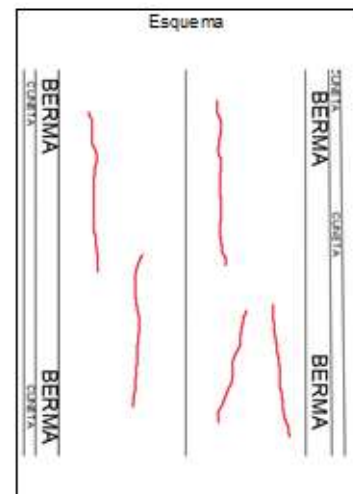
| Daño | Severidad | Cantidades Parciales | Total | Densidad % | Valor deducido |
|---|---|---|---|---|---|
| 10 | L 2 | 20 19 10 15 21 8 9 11 14 16 5 | 148 | 24.67 | 29 |

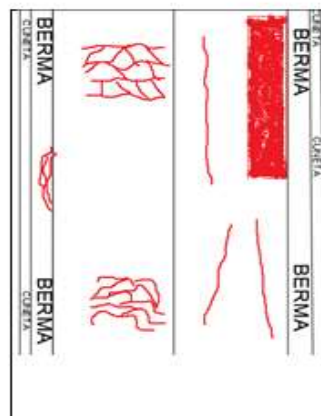
| Daño | Severidad | Cantidades Parciales | Total | Densidad % | Valor deducido |
|---|---|---|---|---|---|
| 4 | L | 2 2 1 | 5 | 0.83 | 2 |

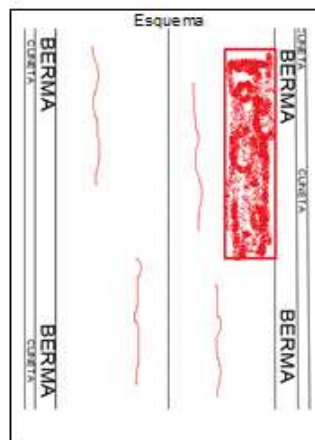
| Daño | Severidad | Cantidades Parciales | Total | Densidad % | Valor deducido |
|---|---|---|---|---|---|
| 10 | L 2 | 10 15 20 8 15 7 9 5 3 | 92 | 15.33 | 22 |

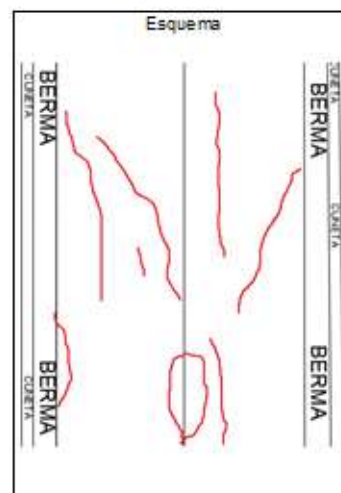
| Daño | Severidad | Cantidades Parciales | Total | Densidad % | Valor deducido |
|---|---|---|---|---|---|
| 4 | L | 3 2 | 5 | 0.83 | 3 |

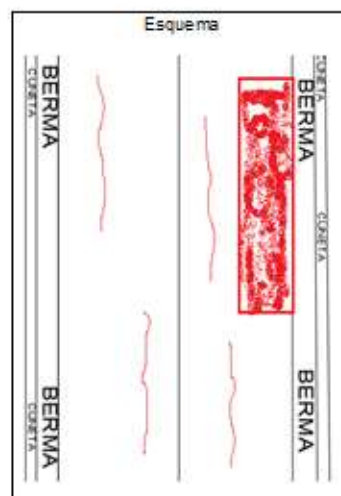
| Daño | Severidad | Cantidades Parciales | Total | Densidad % | Valor deducido |
|---|---|---|---|---|---|
| 4 | L | 2 2 2 | 6 | 1.00 | 5 |

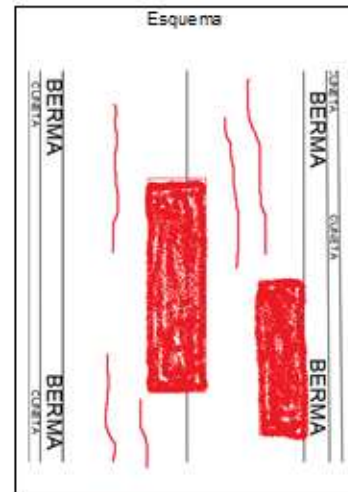
| Daño | Severidad | Cantidades Parciales | Total | Densidad % | Valor deducido |
|---|---|---|---|---|---|
| 1 | L | 5 6 3 2 | 16 | 2.67 | 19 |

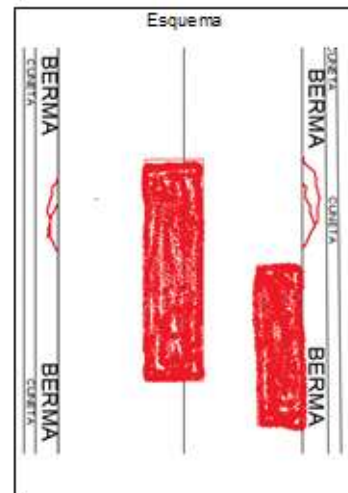
| Daño | Severidad | Cantidades Parciales | Total | Densidad % | Valor deducido |
|---|---|---|---|---|---|
| 7 | M | 2 1 2 5 1 | 6.5 | 1.08 | 8 |

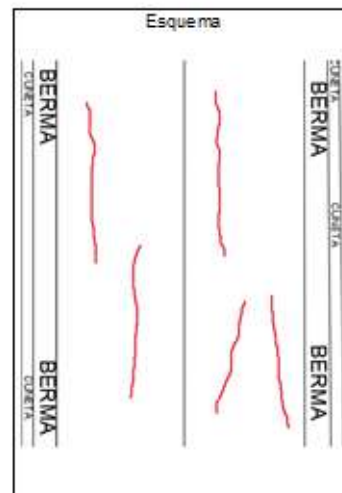
| Daño | Severidad | Cantidades Parciales | Total | Densidad % | Valor deducido |
|---|---|---|---|---|---|
| 10 | L 2 | 15 9 8 5 15 20 13 4 16 11 | 116 | 19.33 | 28.5 |

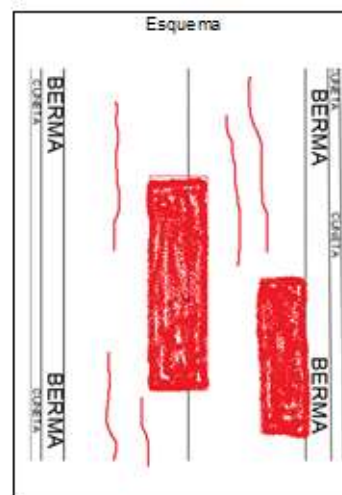
| Daño | Severidad | Cantidades Parciales | Total | Densidad % | Valor deducido |
|---|---|---|---|---|---|
| 10 | L 2 | 15 9 18 15 5 11 13 8 7 4 | 105 | 17.50 | 25 |

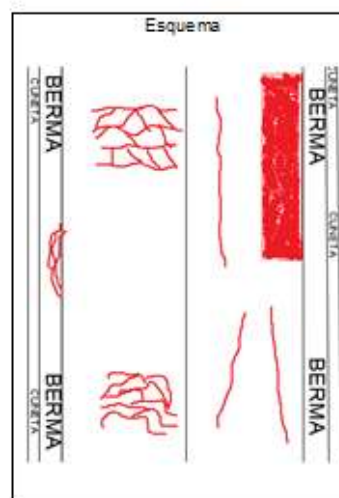
| Daño | Severidad | Cantidades Parciales | Total | Densidad % | Valor deducido |
|---|---|---|---|---|---|
| 1 | L | 2 4 6 3 | 15 | 2.50 | 22 |

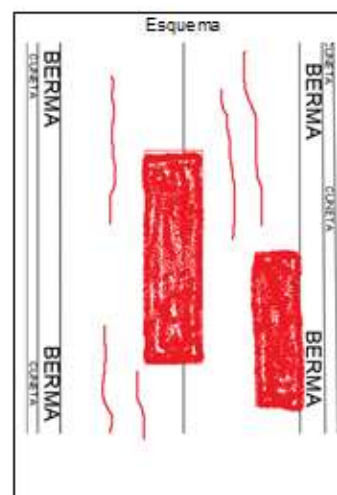
| Daño | Severidad | Cantidades Parciales | Total | Densidad % | Valor deducido |
|---|---|---|---|---|---|
| 10 | L 2 | 8 15 10 18 4 7 10 11 4 | 87 | 14.50 | 22 |
