**EVALUACIÓN FUNCIONAL DEL PAVIMENTO DE LA VÍA CARRERA 7 DE LA  
CIUDAD DE GIRARDOT – CUNDINAMARCA MEDIANTE LA METODOLOGÍA  
PCI**

**UNIVERSIDAD PILOTO DE COLOMBIA  
SECCIONAL ALTO DEL MAGDALENA  
INGENIERÍA CIVIL  
GIRADOT – CUNDINAMARCA  
2021**

**Monografía presentada como requisito para optar al título de Ingeniero Civil**

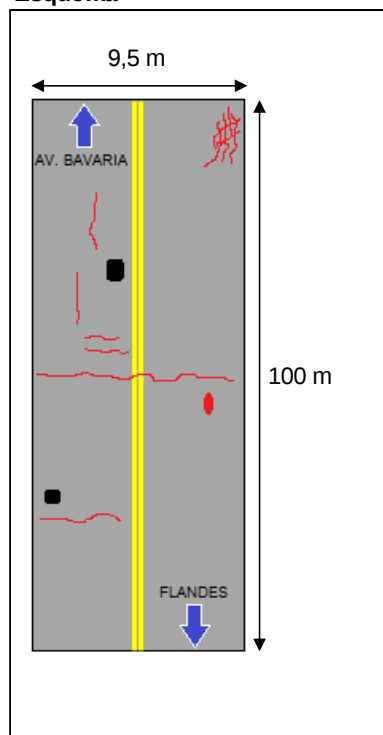
Esquema

| Daño | Severidad | Total | Densidad (%) | Valor deducido |
|---|---|---|---|---|
| 1 | L | 3,90 | 0,41 | 6 |

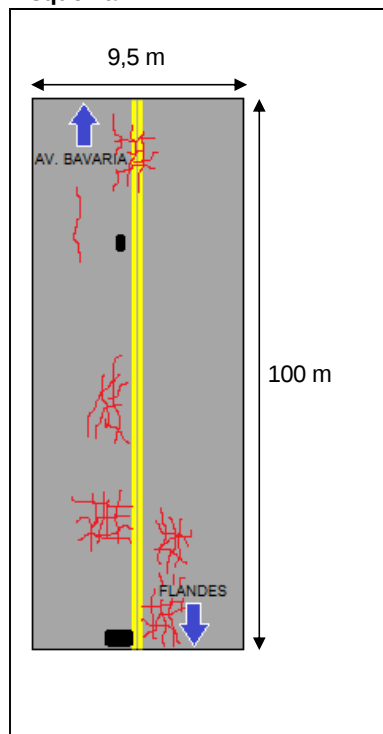
##### Esquema

| Daño | Severidad | Total | Densidad (%) | Valor deducido |
|---|---|---|---|---|
| 1 | M | 32,37 | 3,41 | 34 |

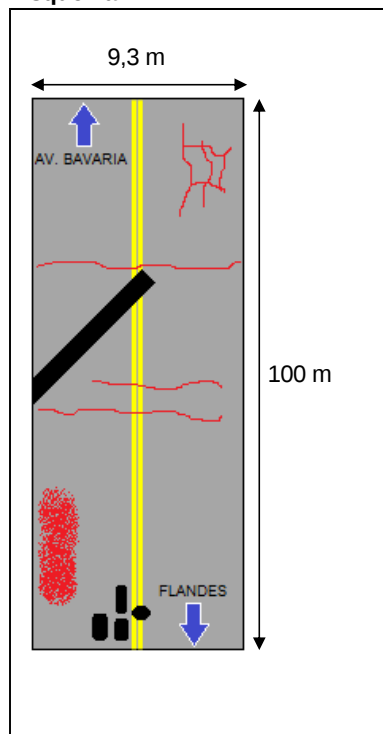
##### Esquema

| Daño | Severidad | Total | Densidad (%) | Valor deducido |
|---|---|---|---|---|
| 1 | L | 2,40 | 0,26 | 4 |

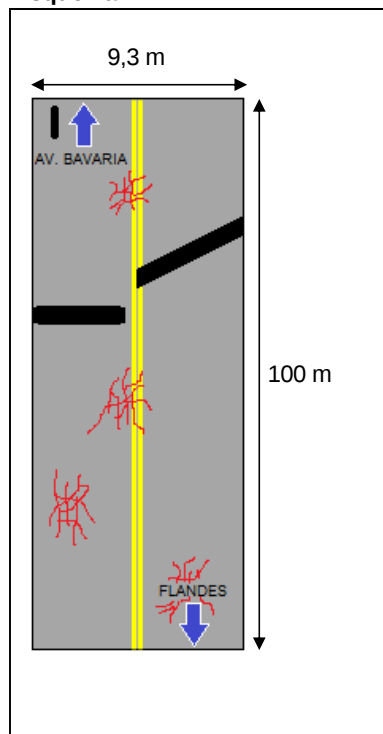
#### Esquema

| Daño | Severidad | Total | Densidad (%) | Valor deducido |
|---|---|---|---|---|
| 1 | M | 3,85 | 0,41 | 14 |

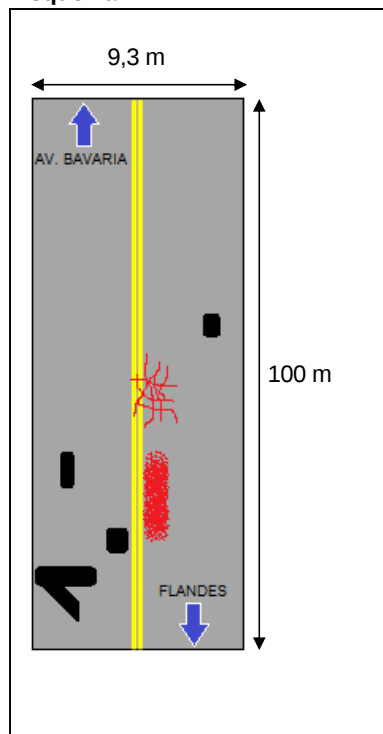
#### Esquema

| Daño | Severidad | Total | Densidad (%) | Valor deducido |
|---|---|---|---|---|
| 1 | M | 0,80 | 0,1 | 7 |

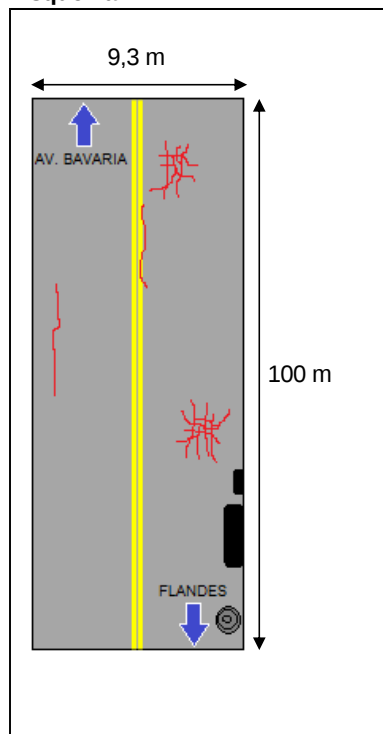
#### Esquema

| Daño | Severidad | Total | Densidad (%) | Valor deducido |
|---|---|---|---|---|
| 1 | L | 4,80 | 0,52 | 7 |

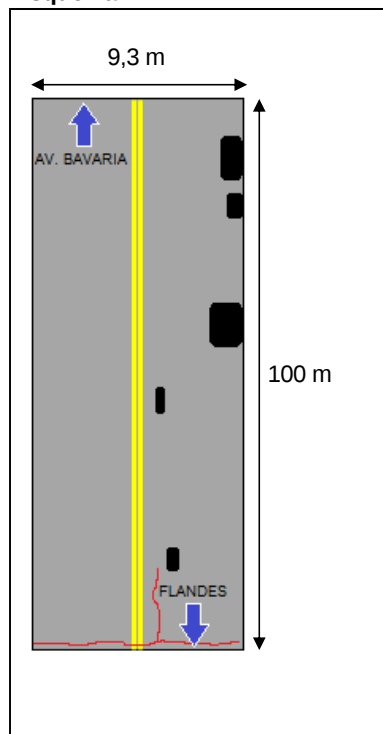
#### Esquema

| Daño | Severidad | Total | Densidad (%) | Valor deducido |
|---|---|---|---|---|
| 1 | H | 16,80 | 1,81 | 39 |

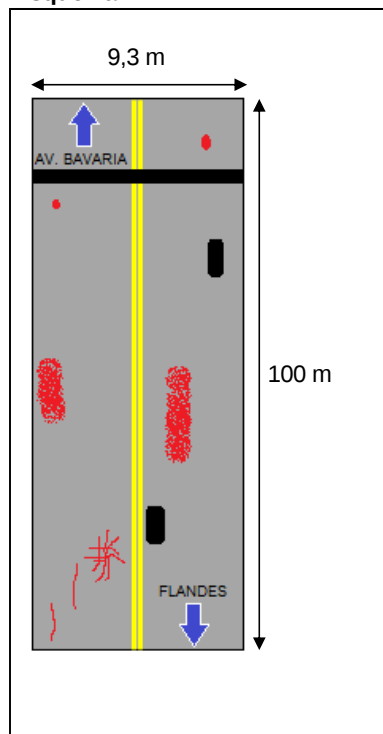
#### Esquema

| Daño | Severidad | Total | Densidad (%) | Valor deducido |
|---|---|---|---|---|
| 1 | M | 2,10 | 0,23 | 11 |

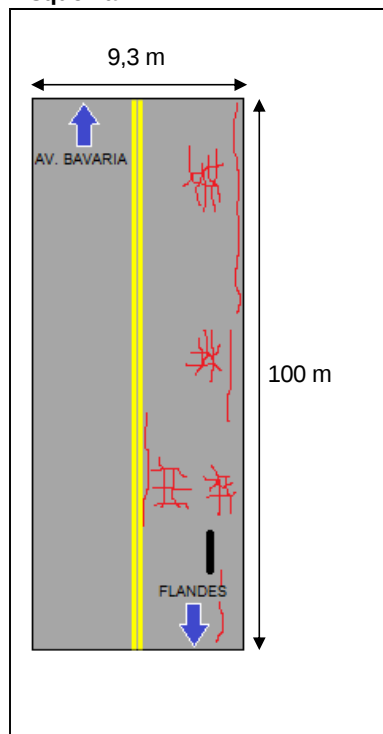
#### Esquema

| Daño | Severidad | Total | Densidad (%) | Valor deducido |
|---|---|---|---|---|
| 1 | M | 2,00 | 0,22 | 10 |

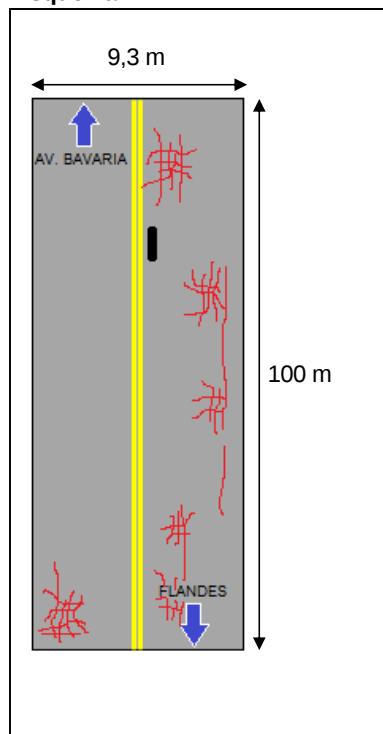
#### Esquema

| Daño | Severidad | Total | Densidad (%) | Valor deducido |
|---|---|---|---|---|
| 1 | L | 3,50 | 0,38 | 5 |

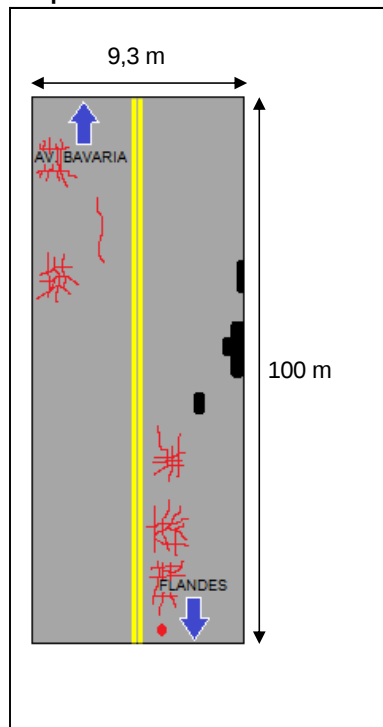
#### Esquema

| Daño | Severidad | Total | Densidad (%) | Valor deducido |
|---|---|---|---|---|
| 1 | M | 1,04 | 0,11 | 7 |

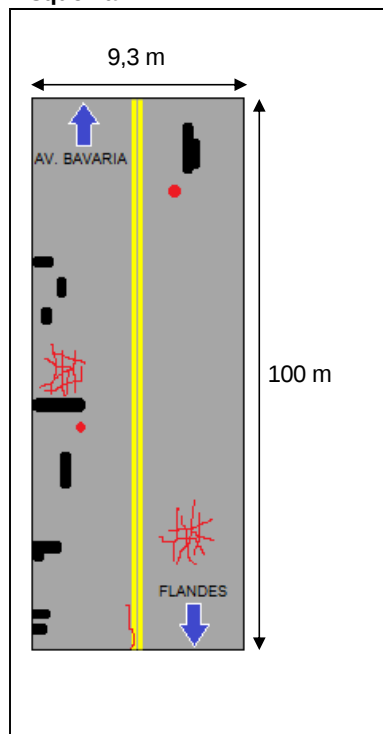
##### Esquema

| Daño | Severidad | Total | Densidad (%) | Valor deducido |
|---|---|---|---|---|
| 1 | L | 1,04 | 0,11 | 4 |

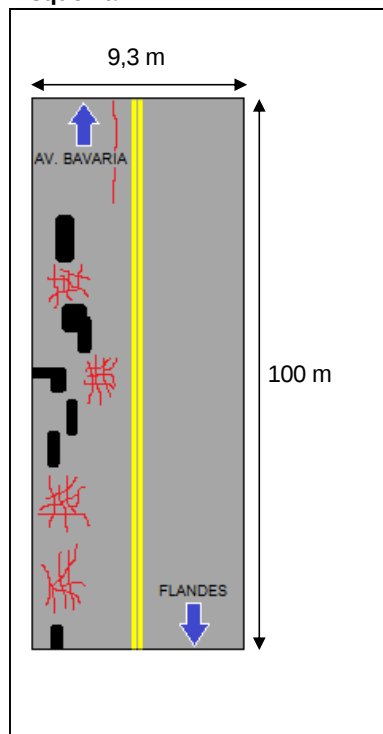
#### Esquema

| Daño | Severidad | Total | Densidad (%) | Valor deducido |
|---|---|---|---|---|
| 1 | M | 0,30 | 0,03 | 0 |

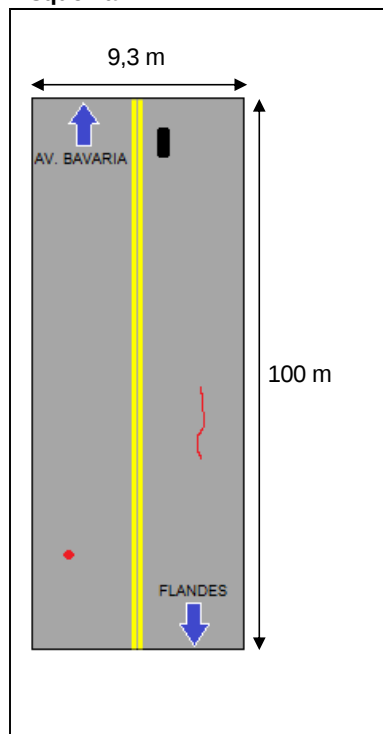
#### Esquema

| Daño | Severidad | Total | Densidad (%) | Valor deducido |
|---|---|---|---|---|
| 10 | L | 1,00 | 1,00 | 0 |
