**EVALUACIÓN DEL ESTADO DEL PAVIMENTO DE LA CALLE 40 ENTRE LA  
CARRERA 24 Y LA AVENIDA EL PEÑÓN DEL MUNICIPIO DE GIRARDOT  
CUNDINAMARCA MEDIANTE LA METODOLOGÍA PCI.**

**UNIVERSIDAD PILOTO DE COLOMBIA SECCIONAL DEL ALTO MAGDALENA  
FACULTAD DE INGENIERIA CIVIL  
GIRARDOT – CUNDINAMARCA**

**TRABAJO DE MONOGRAFIA PRESENTADO COMO REQUISITO PARA  
OPTAR POR EL TÍTULO DE INGENIERIA CIVIL**

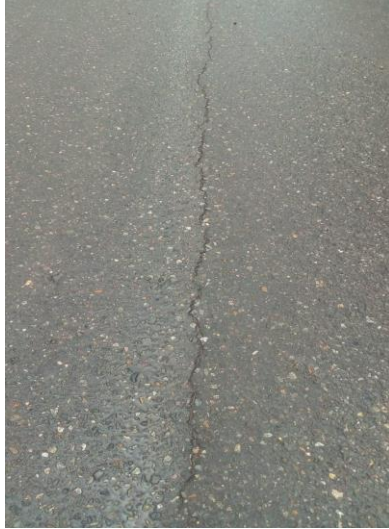
**Imagen 62.**

En este tramo encontramos fallas de parcheo, depresión, grietas long y transversales con severidades medias bajas; siendo las de mayor densidad las deprecaciones y las grietas.

Grieta longitudinal Carril A Tramo 1

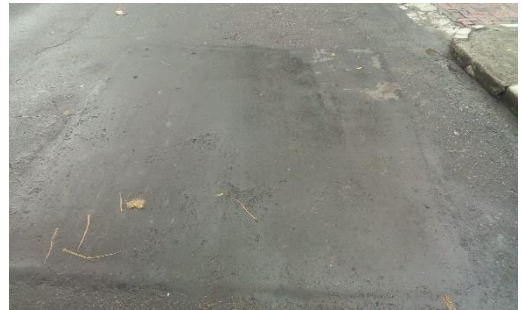
**Imagen 63.**

Parche Carril A Tramo 1

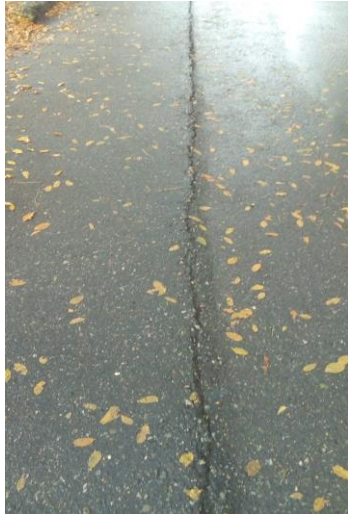
**Imagen 64.**

En este tramo encontramos fallas de parcheo, grieta parabólica, grietas long y transversales con severidades bajas; siendo las de mayor densidad las grietas long y transversales.

Grieta longitudinal Carril A Tramo 2

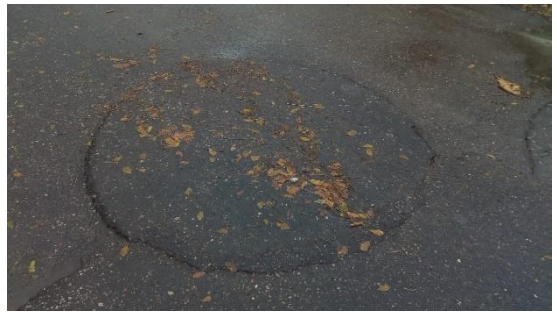
**Imagen 65.**

Parcheo Carril A Tramo 2

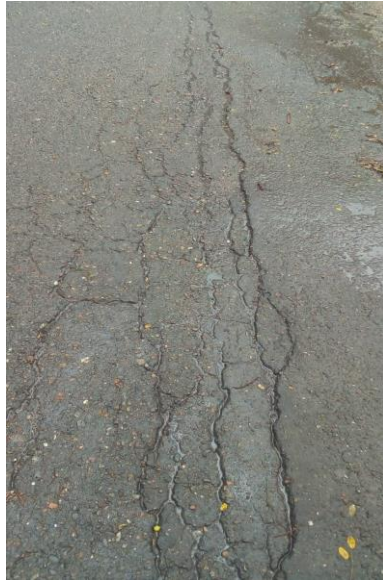
**Imagen 66.**

En este tramo encontramos fallas piel de cocodrilo, grieta de borde, parcheo, grietas long y transversales con severidades medias altas; siendo las de mayor densidad las grietas long y transversales, pero las grietas de borde siendo de severidad alta.

Piel de cocodrilo Carril A Tramo 3

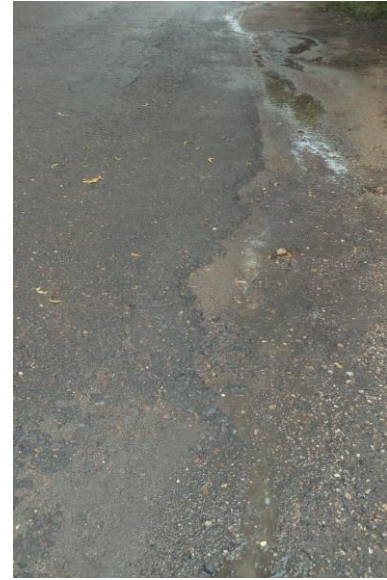
**Imagen 67.**

Grieta de borde Carril A Tramo 3

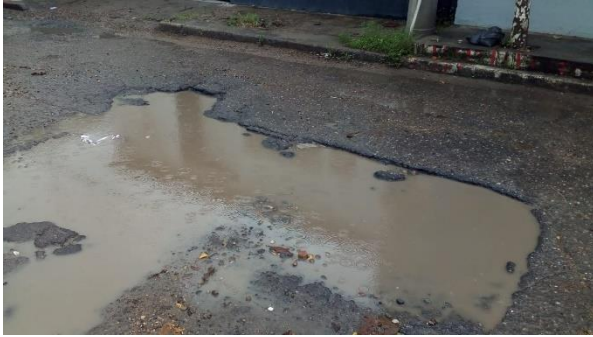
**Imagen 69.**

| Tramo | Inicio | Fin | CDV Max | PCI | Condicion |
|---|---|---|---|---|---|
| 7 | k0+600 | k0+700 | 100 | 0 | Fallado |

Hueco Carril A Tramo 7

El tramo 7 se encuentra FALLADO, el cual se debe hacer una reconstrucción del pavimento esto equivale al 6,25 %. El tramo 3 se encuentra MALO, el cual se debe

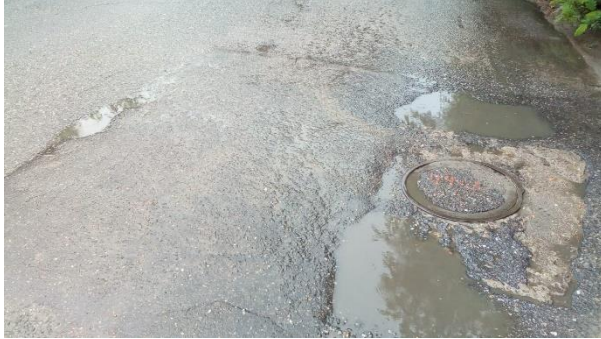
**Imagen 71.**

Parche Carril A Tramo 8

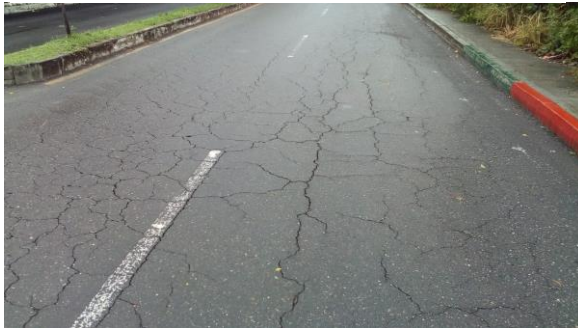
**Imagen 79.**

Agrietamiento en bloque Carril A  
Tramo 13

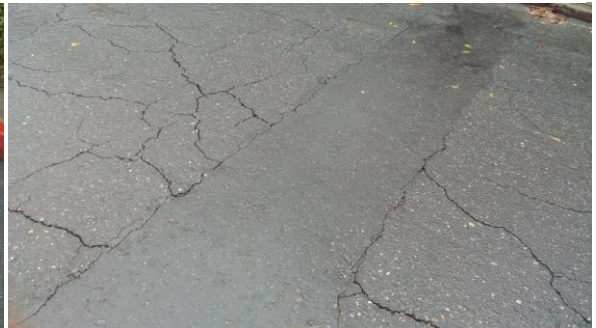
**Imagen 80.**

Parcheo Carril A Tramo 13

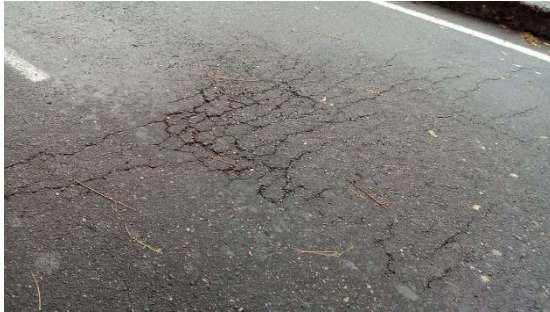
**Imagen 81.**

En este tramo encontramos fallas de pile de cocodrilo y grietas longitudinales y transversales de severidad baja, siendo las grietas las más comunes.

Piel de cocodrilo Carril A Tramo 14

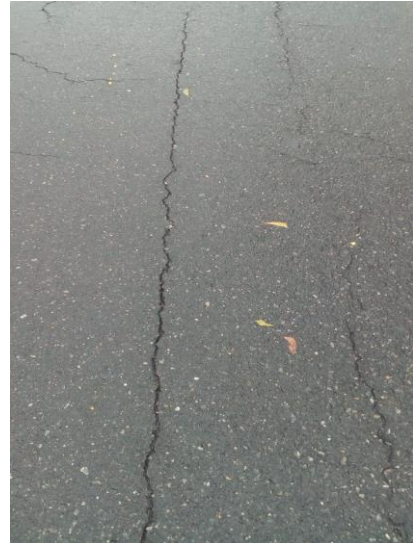
**Imagen 82.**

Grieta longitudinal Carril A Tramo 14

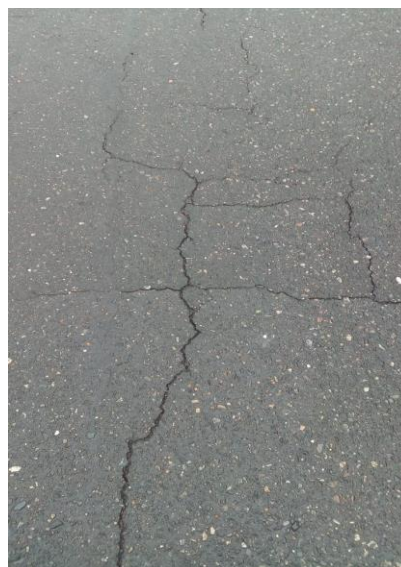
**Imagen 84.**

En este tramo encontramos fallas agrietamiento en bloque, grietas de borde, grietas longitudinales y transversales, todas de severidad baja y siendo la falla más común las grietas.

Agrietamiento en bloque Carril A  
Tramo 15

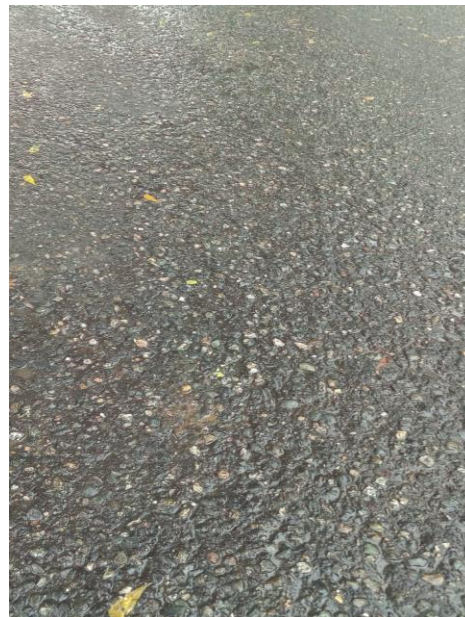
**Imagen 86.**

Meteorización Carril A Tramo 16

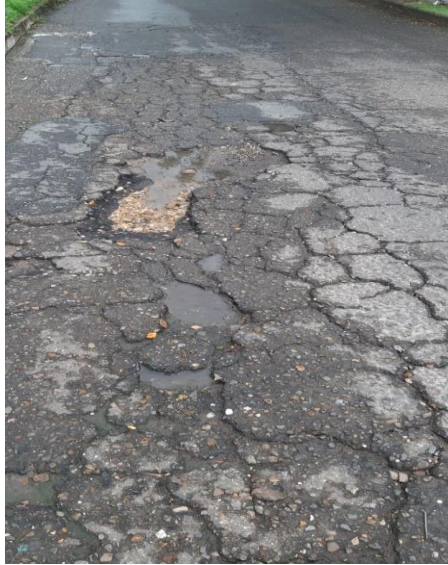
**Imagen 87.**

En este tramo se encontraron fallas de piel de cocodrilo, depresión, grietas de borde, grietas long y transversales, parcheo, huecos con severidades medias bajas; siendo la mayor densidad piel de cocodrilo y parcheo.

Piel de cocodrilo Carril B Tramo 1

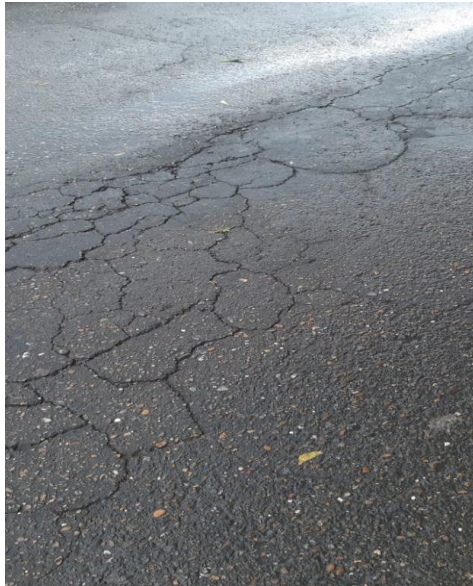
**Imagen 89.**

En este tramo se encontraron fallas de piel de cocodrilo, grietas long y transversales, parcheo, huecos, cruce de vía férrea, desprendimiento de agregados, con severidades medias bajas; siendo la mayor densidad piel de cocodrilo y desprendimiento de agregados

Piel de cocodrilo Carril B Tramo 2

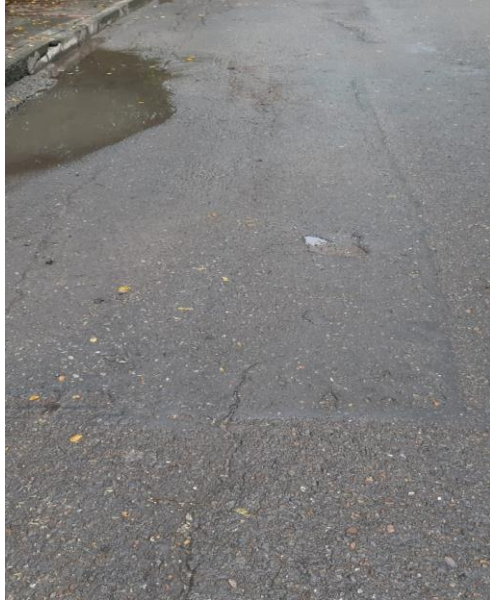
**Imagen 93.**

En este tramo se encontraron fallas de piel de cocodrilo, parcheo, desprendimiento de agregados, con severidades bajas; siendo la mayor densidad desprendimiento de agregados.

Parcheo Carril B Tramo 4

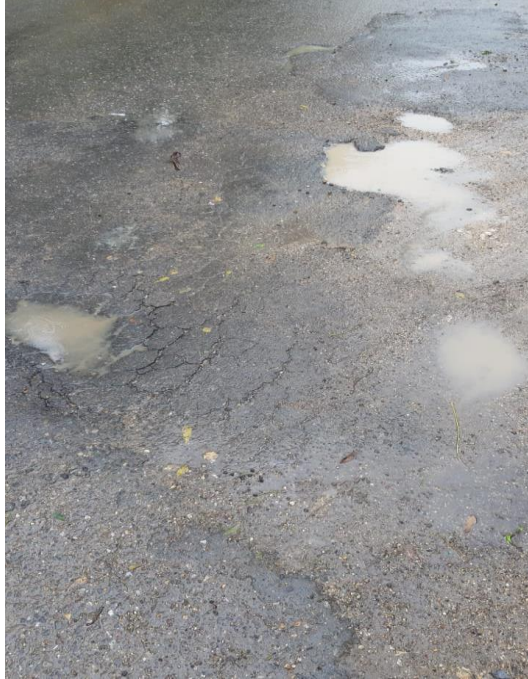
**Imagen 95.**

En este tramo se encontraron fallas de piel de cocodrilo, grietas long y transversales, parcheo, huecos, grieta parabólica (slippage), con severidades medias bajas; siendo la mayor densidad piel de cocodrilo y parcheo.

Huecos Carril B Tramo 7.

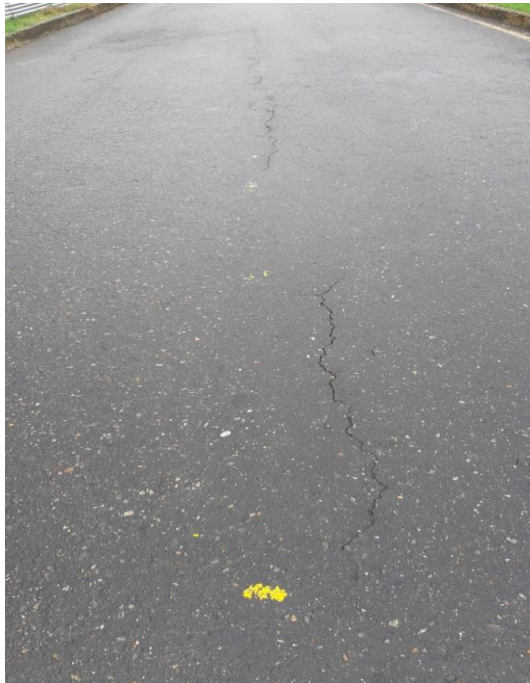
**Imagen 111.**

longitudinales Carril B Tramo 15
