## ANEXOS

## Anexo B Levantamiento de Fallas

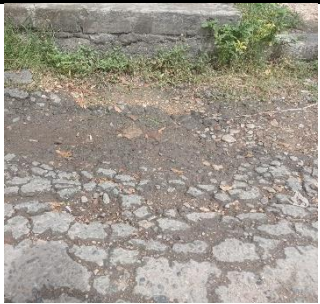
Tabla 13 Daños presentes en el Carril A K0+094.5 - K0+117.3

| Piel de Cocodrilo | Piel de Cocodrilo | Parcheo y Acom.<br>Serv. Público | Piel de Cocodrilo |

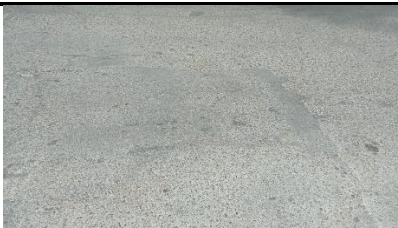
Tabla 22 Daños presentes en el K0+0369.3 - K0+0400.8

| <p>Parqueo y Acom. Serv. Público</p> | <p>Grieta Long. Y Transv</p> | <p>Pulimiento de Agregados</p> |

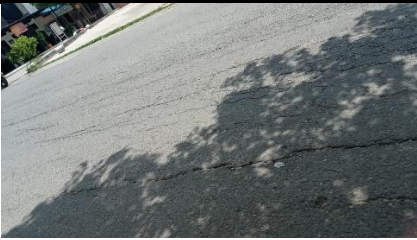
Tabla 34 Daños presentes en el K0+0732.7 - K0+0764.2

| Agrietamiento en Bloque | Agrietamiento en Bloque | Desprendimiento de Agregados + Parcheo y Acom. Serv. Público |

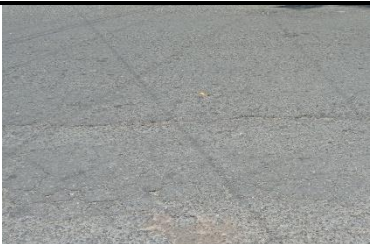
Tabla 54 Daños presentes en el K1+882.39 - K1+913.89

| Hueco | Hueco | Grieta Long. Y Transv. |

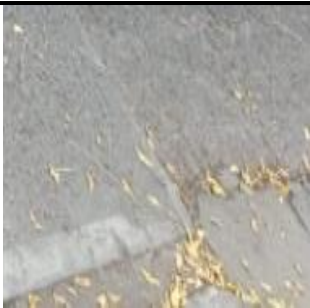
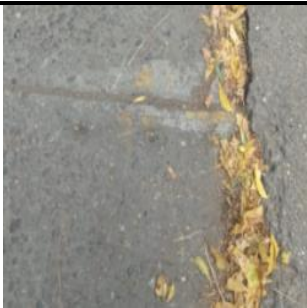
Tabla 59 Daños presentes en el carril C K1+037.9-K1+060.3

| Carril C | | |
|---|---|---|
| Grieta de esquina | Pulimiento de agregados | Sello de junta |

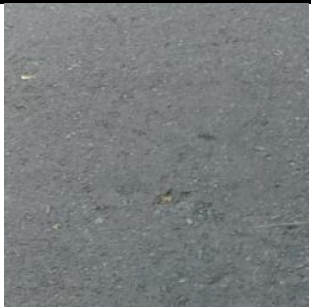
Tabla 61 Daños presentes en el carril C K1+060.3 - K1+082.7

| Carril C | | |
|---|---|---|
| Grieta lineal (L) | Pulimiento de agregados | Sello de junta |

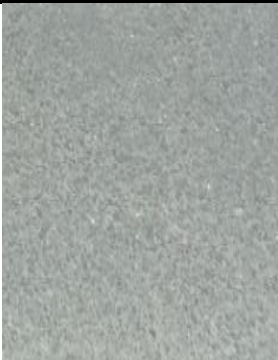
Tabla 65 Daños presentes en el carril C K1+101 - K1+119.8

| Grieta lineal (L) | Pulimiento de agregados | Sello de junta |

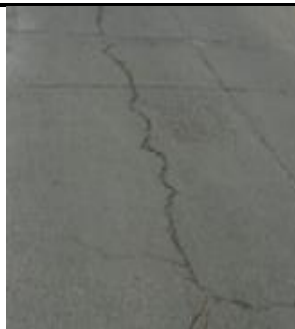
Tabla 66 Daños presentes en el carril A K1+119.8 - K1+143.5

| Carril A | | | |
|---|---|---|---|
| Blow Up / Buckling | Grieta de esquina | Losa dividida | Sello de junta |

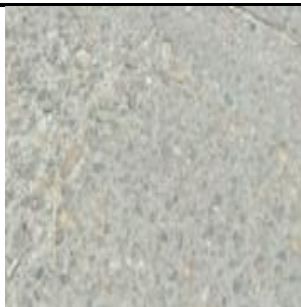
Tabla 67 Daños presentes en el carril C K1+119.8 - K1+143.5

| Carril C | | | |
|---|---|---|---|
| Grieta lineal (L) | Grieta de esquina | Pulimiento de agregados | Sello de junta |

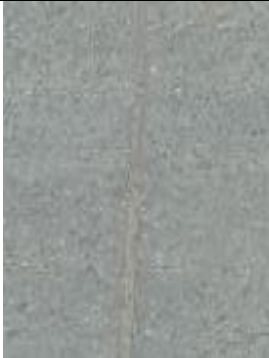
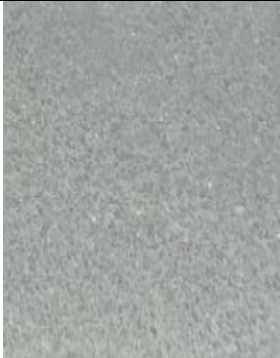
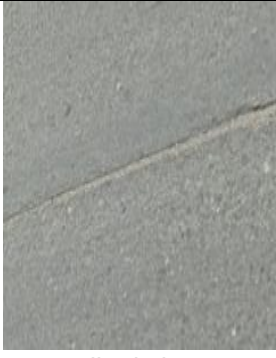
Tabla 69 Daños presentes en el carril C K1+143.5 - K1+162.8

| Carril C | | | |
|---|---|---|---|
| Grieta lineal (L) | Grieta de esquina | Pulimiento de agregados | Sello de junta |

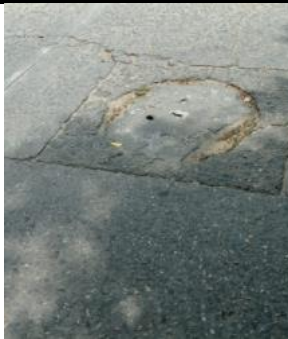
Tabla 70 Daños presentes en el carril A K1+162.8 - K1+185.1

| Parcheo y Acometida de Servicios Públicos | Grieta de esquina | Losa dividida | Sello de junta |

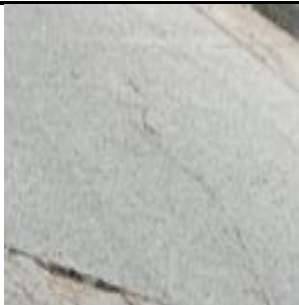
Tabla 71 Daños presentes en el carril C K1+162.8 - K1+185.1

| Carril C | | | |
|---|---|---|---|
| Grieta lineal (L) | Grieta de esquina | Pulimiento de agregados | Sello de junta |

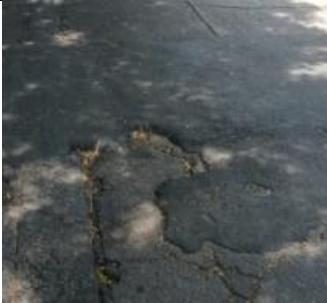
Tabla 74 Daños presentes en el carril A K1+207.5 - K1+229.6

| Carril A | | | |
|---|---|---|---|
| Parcheo y Acometida de Servicios Públicos | Grieta de esquina | Losa dividida | Sello de junta |

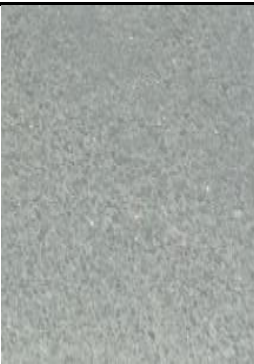
Tabla 75 Daños presentes en el carril C K1+207.5 - K1+229.6

| Grieta lineal (L) | Grieta de esquina | Pulimiento de agregados | Sello de junta |

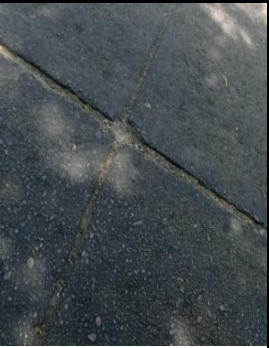
Tabla 77 Daños presentes en el carril C K1+229.6 - K1+252

| Parcheo y Acometida de Servicios Públicos | Grieta de esquina | Pulimiento de agregados | Sello de junta |

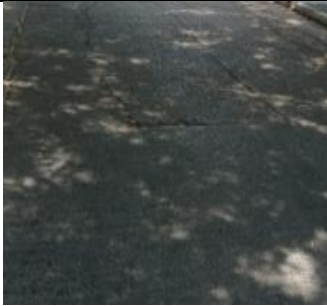
Tabla 78 Daños presentes en el carril A K1+252 - K1+271.7

| Carril A | | | |
|---|---|---|---|
| Parcheo y Acometida de Servicios Públicos | Grieta de esquina | Losa dividida | Sello de junta |

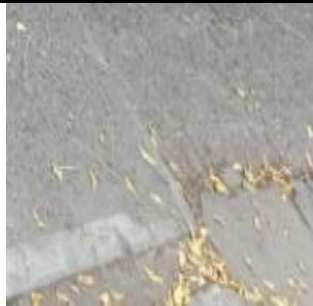
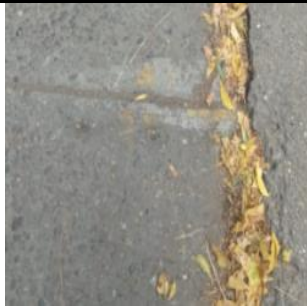
Tabla 83 Daños presentes en el carril C K1+037.9-K1+060.3

| Carril C | | |
|---|---|---|
| Grieta de esquina | Pulimiento de agregados | Sello de junta |

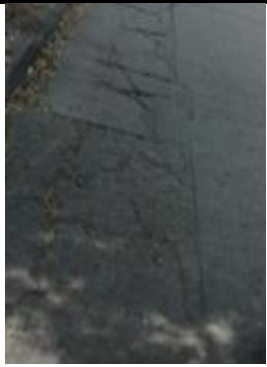
Tabla 84 Daños presentes en el carril A K1+ 309.2 - K1+328.7

| Parcheo y Acometida de Servicios Públicos | Grieta de esquina | Losa dividida | Sello de junta |

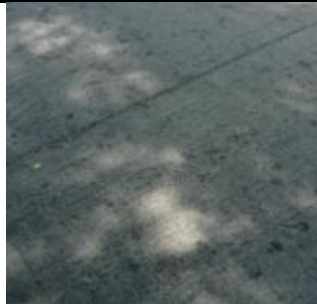
Tabla 86 Daños presentes en el carril A K1+328.7- K1+348.2

| Carril A | | | |
|---|---|---|---|
| Parcheo y Acometida de Servicios Públicos | Grieta de esquina | Losa dividida | Sello de junta |

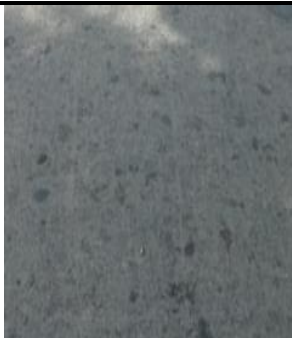
Tabla 87 Daños presentes en el carril C K1+328.7- K1+348.2

| Carril C | | | |
|---|---|---|---|
| Grieta lineal (L) | Grieta de esquina | Pulimiento de agregados | Sello de junta |

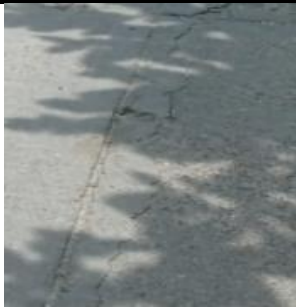
Tabla 89 Daños presentes en el carril C K1+348.2- K1+370.8

| Grieta lineal (L) | Pulimiento de agregados | Sello de junta |

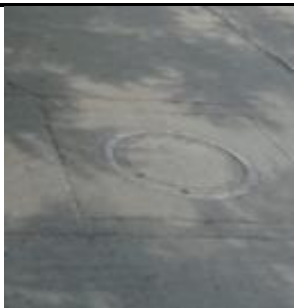
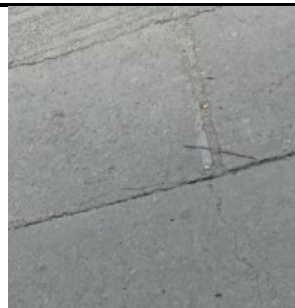
Tabla 90 Daños presentes en el carril A K1+370.8 - K1+391.45

| Carril A | | | |
|---|---|---|---|
| Parcheo y Acometida de Servicios Públicos | Grieta de esquina | Losa dividida | Sello de junta |

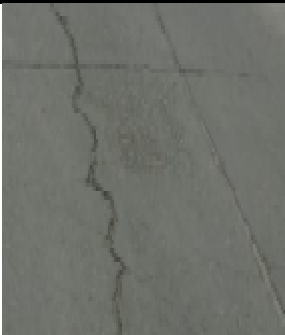
Tabla 92 Daños presentes en el carril A K1+391.45 – K1 +413.85

| Parqueo y Acometida de Servicios Públicos | Grieta de esquina | Losa dividida | Sello de junta |

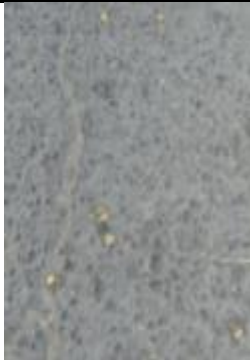
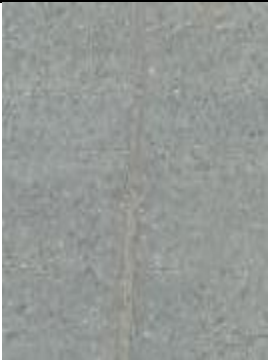
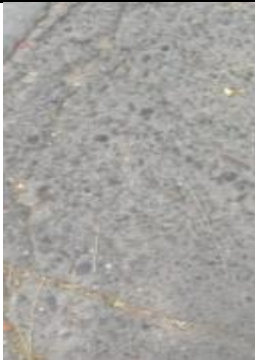
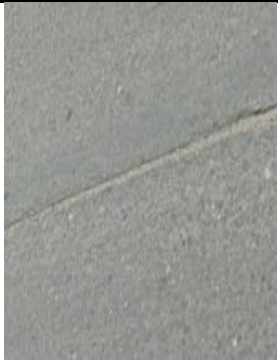
Tabla 93 Daños presentes en el carril C K1+391.45 – K1 +413.85

| Carril C | | | |
|---|---|---|---|
| Grieta lineal (L) | Grieta de esquina | Pulimiento de agregados | Sello de junta |

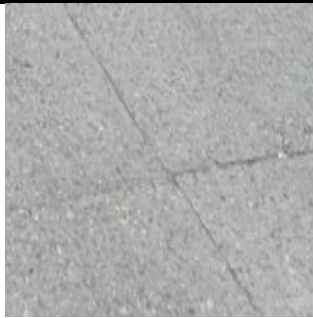
Tabla 95 Daños presentes en el carril C K1+413.85 - K1+434.65

| Carril C | | |
|---|---|---|
| Grieta lineal (L) | Pulimiento de agregados | Sello de junta |

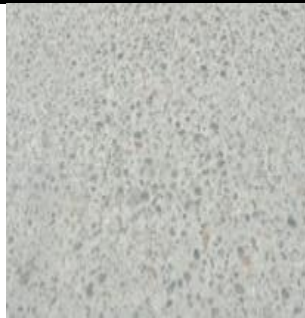
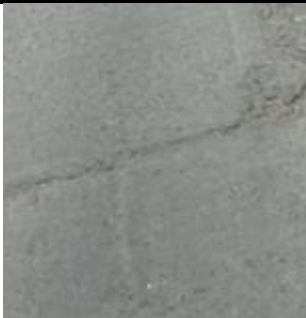
Tabla 96 Daños presentes en el carril A K1+434.65 - K1+454.85

| Grieta lineal (L) | Grieta de esquina | Pulimiento de agregados | Sello de junta |

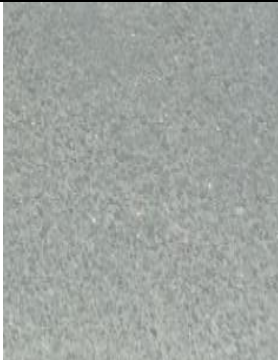
Tabla 97 Daños presentes en el carril C K1+434.65 - K1+454.85

| Carril C | | | |
|---|---|---|---|
| lineal (L) | Grieta | Pulimiento de agregados | Sello de junta |

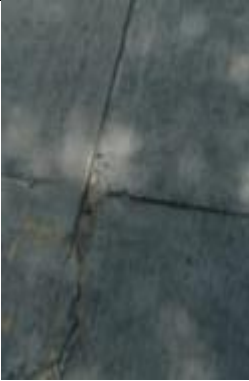
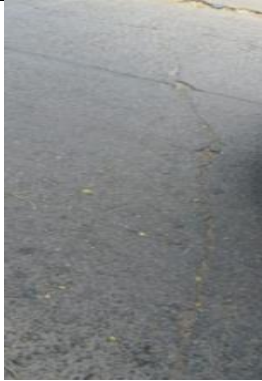
Tabla 100 Daños presentes en el carril A K1+475.4 - K1+493.8

| Carril A | | | |
|---|---|---|---|
| Blow Up / Buckling | Grieta de esquina | Losa dividida | Sello de junta |

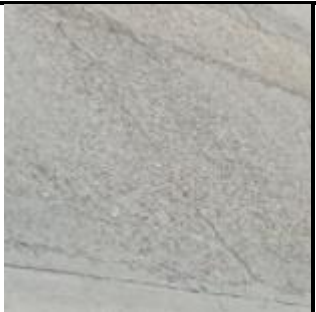
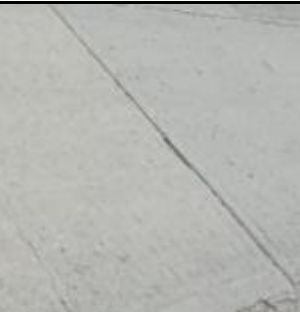
Tabla 103 Daños presentes en el carril C K1+493.8 - K1+514.4

| Carril C | | | |
|---|---|---|---|
| Grieta lineal (L) | Grieta de esquina | Pulimiento de agregados | Sello de junta |

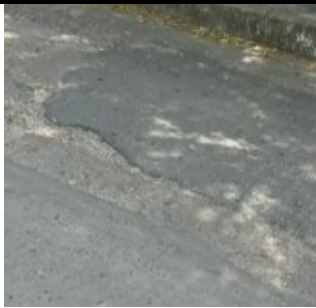
Tabla 104 Daños presentes en el carril A K1+514.4 - K1+536.29

| Carril A | | | |
|---|---|---|---|
| Parcheo y Acometida de Servicios Públicos | Grieta de esquina | Losa dividida | Sello de junta |

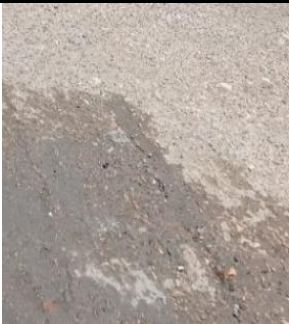
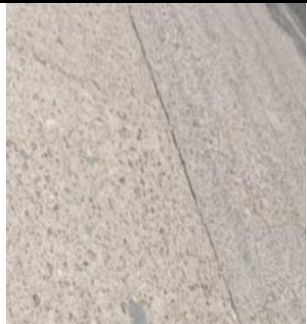
Tabla 110 Daños presentes en el carril A K2+003.29 - K2+025.89

| Carril A | | | |
|---|---|---|---|
| Parcheo y Acometida de Servicios Públicos | Losa dividida | Grieta de esquina | Sello de junta |

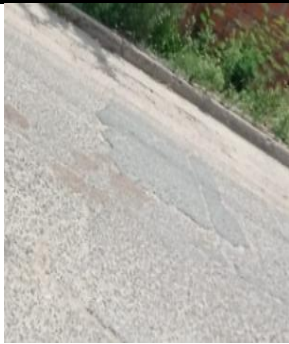
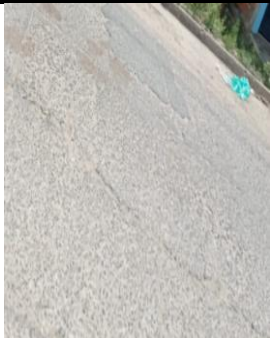
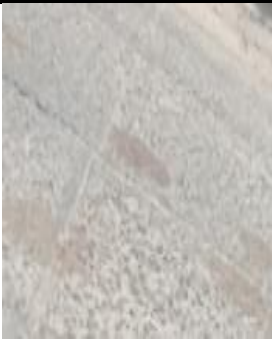
Tabla 117 Daños presentes en el carril A K2+153.64 - K2+175.69

| Parcheo y Acometida de Servicios Públicos | Grieta de esquina | Losa dividida | Sello de junta |
