EVALUACIÓN FUNCIONAL DEL PAVIMENTO RÍGIDO, MEDIANTE LA  
METODOLOGÍA PCI DE LA CARRERA 8 ENTRE CALLES 2 HASTA LA CALLE  
21 DEL MUNICIPIO DE EL ESPINAL TOLIMA.

UNIVERSIDAD PILOTO DE COLOMBIA  
SECCIONAL DEL ALTO MAGDALENA  
FACULTAD DE INGENIERIA  
PROGRAMA DE INGENIERIA CIVIL  
GIRARDOT CUNDINAMARCA  
2021

Trabajo de monografía presentado como requisito para optar al Título de Ingeniero  
Civil

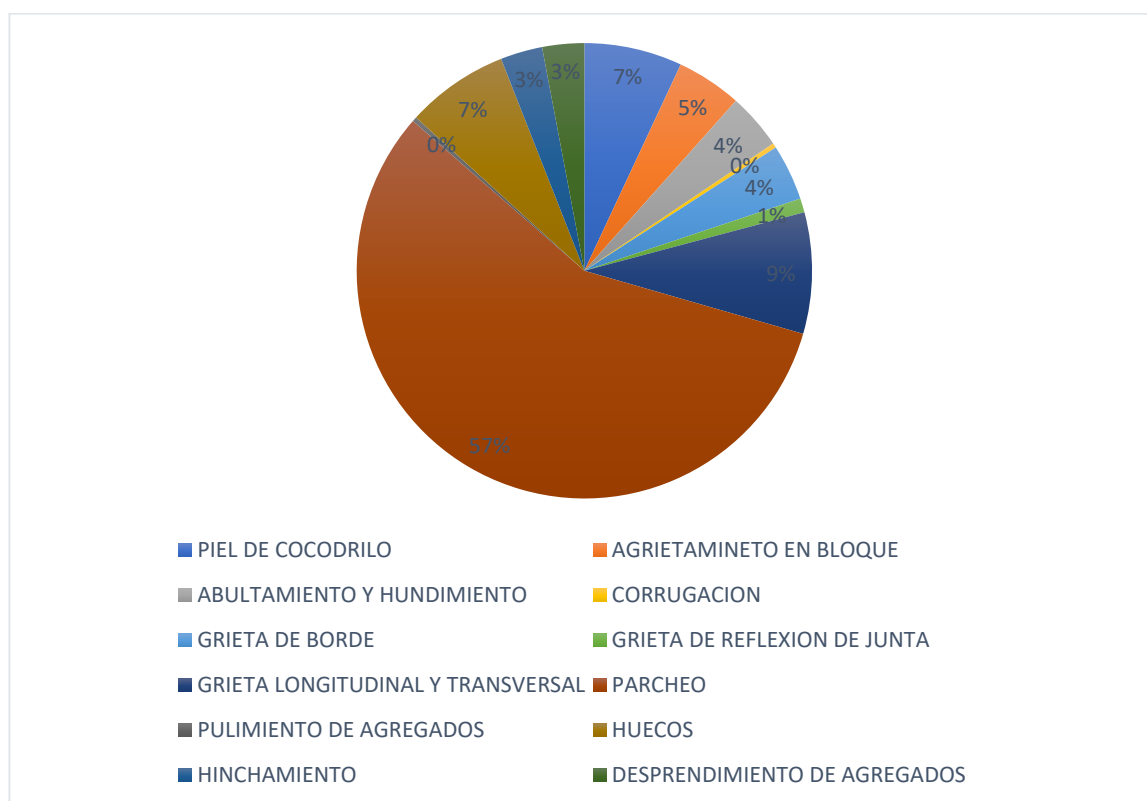
**Gráfica 5. Porcentaje de daño en la vía de estudio.**

En la gráfica 5 se ilustra el porcentaje de cada daño encontrado en la vía de estudio, se hace evidente que el mayor porcentaje de daño lo presenta la falla de parcheo ocasionados por intervenciones de mantenimiento con malos manejos de ejecución y elaborados con materiales de reposición de mala calidad que se deterioran rápidamente y minimizan aún más la vida útil de este pavimento.

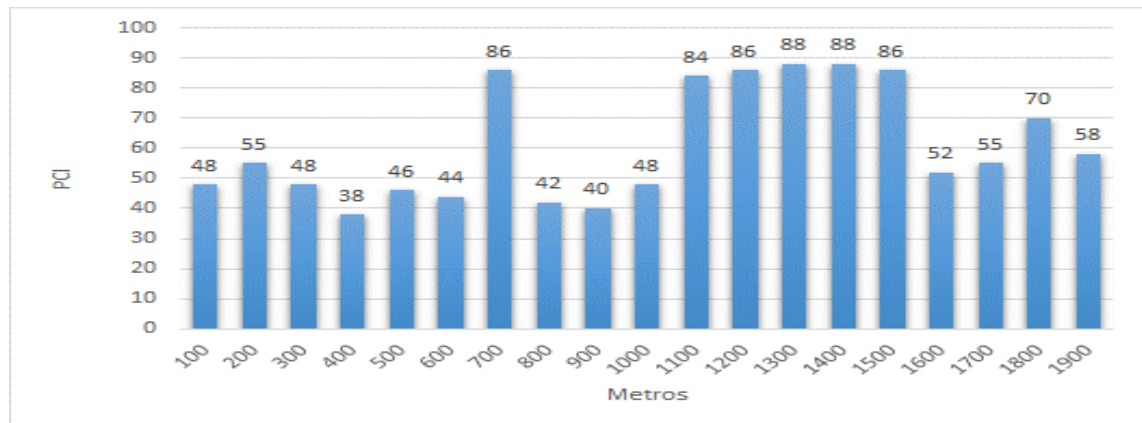
**Gráfica 6. Total, daños por tramo (PCI).**

La grafica 6 nos muestra el porcentaje de PCI por cada tramo, el cual nos arroja un estado bueno de la vía de estudio promediando los PCI de cada tramo

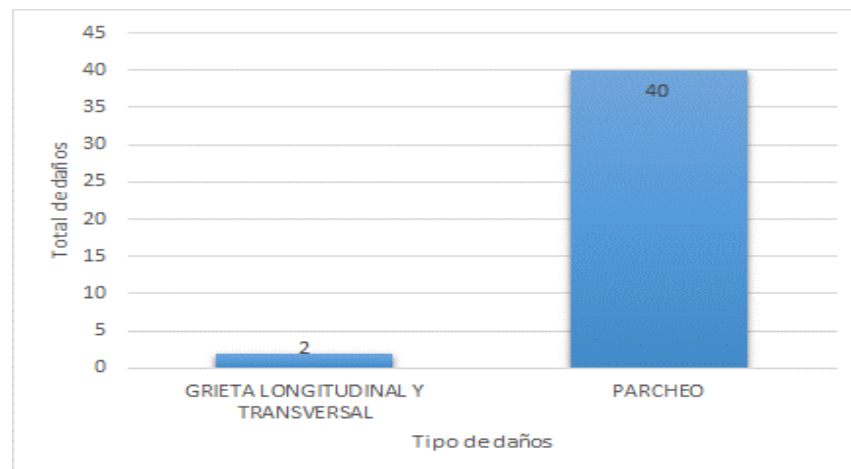
**Gráfica 7. Tramo más afectado, Cra. 8 entre calle 5 y 6.**

La grafica 7 muestra la distribución del tramo más afectado que es el 1+400 con un PCI de 38 en su estado pobre en la tabla de rango de severidad localizado en la carrera 8 entre calles 2 y 21 del municipio del Espinal.
