ESTUDIO DE LAS PATOLOGÍAS DEL CONCRETO RÍGIDO EN PROYECTOS DE  
INFRAESTRUCTURA VIAL SOMETIDO A ATAQUES QUÍMICOS POR LIXIVIADOS

Proyecto de grado para obtener el título de magister en gerencia de proyectos

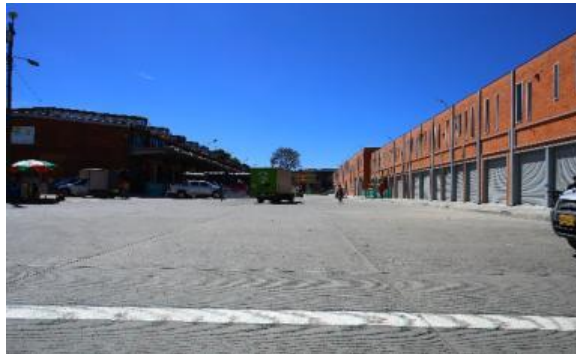
**Figura 2.** Losas de concreto en buen estado de la central de Corabastos.

En la figura 2. Losas de concreto en buen estado de la central de Corabastos, se puede observar zonas que no han sido afectadas por el ataque químico puesto que están en las bodegas de almacenamiento de alimentos no precederos, ferreterías, bancos, entre otros. Y en la figura 3 zonas con losas afectadas por el ataque químico y se puede observar degradación en el concreto.

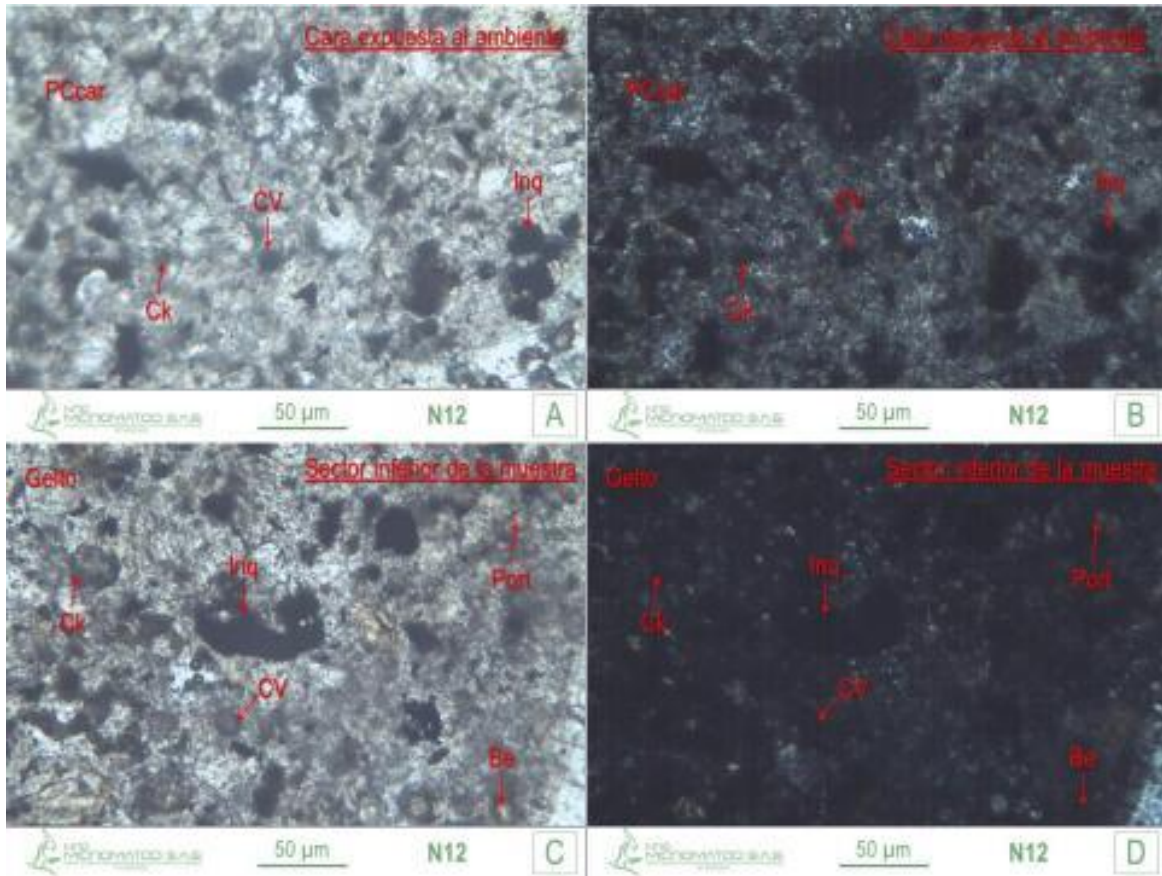
**Figura 19.** Microfotografías bajo el microscopio petrográfico en corte desde la superficie de exposición al ambiente de la muestra de concreto 12 (2017).

En la figura 19, se resaltó la textura de la pasta cementante carbonatada (PCcar) en la parte superior de la muestra (A y B) y de la pasta cementante sana (PC) en la parte media e inferior de la muestra (C y D) con inquemados (Inq), cenizas volantes (CV), cristales de belita (Be), clinker residual (Ck), gel de tobermorita (Gelto) y portlandita (Port), vistas con nicols paralelos y nicols cruzados, respectivamente (A, C y B, D).

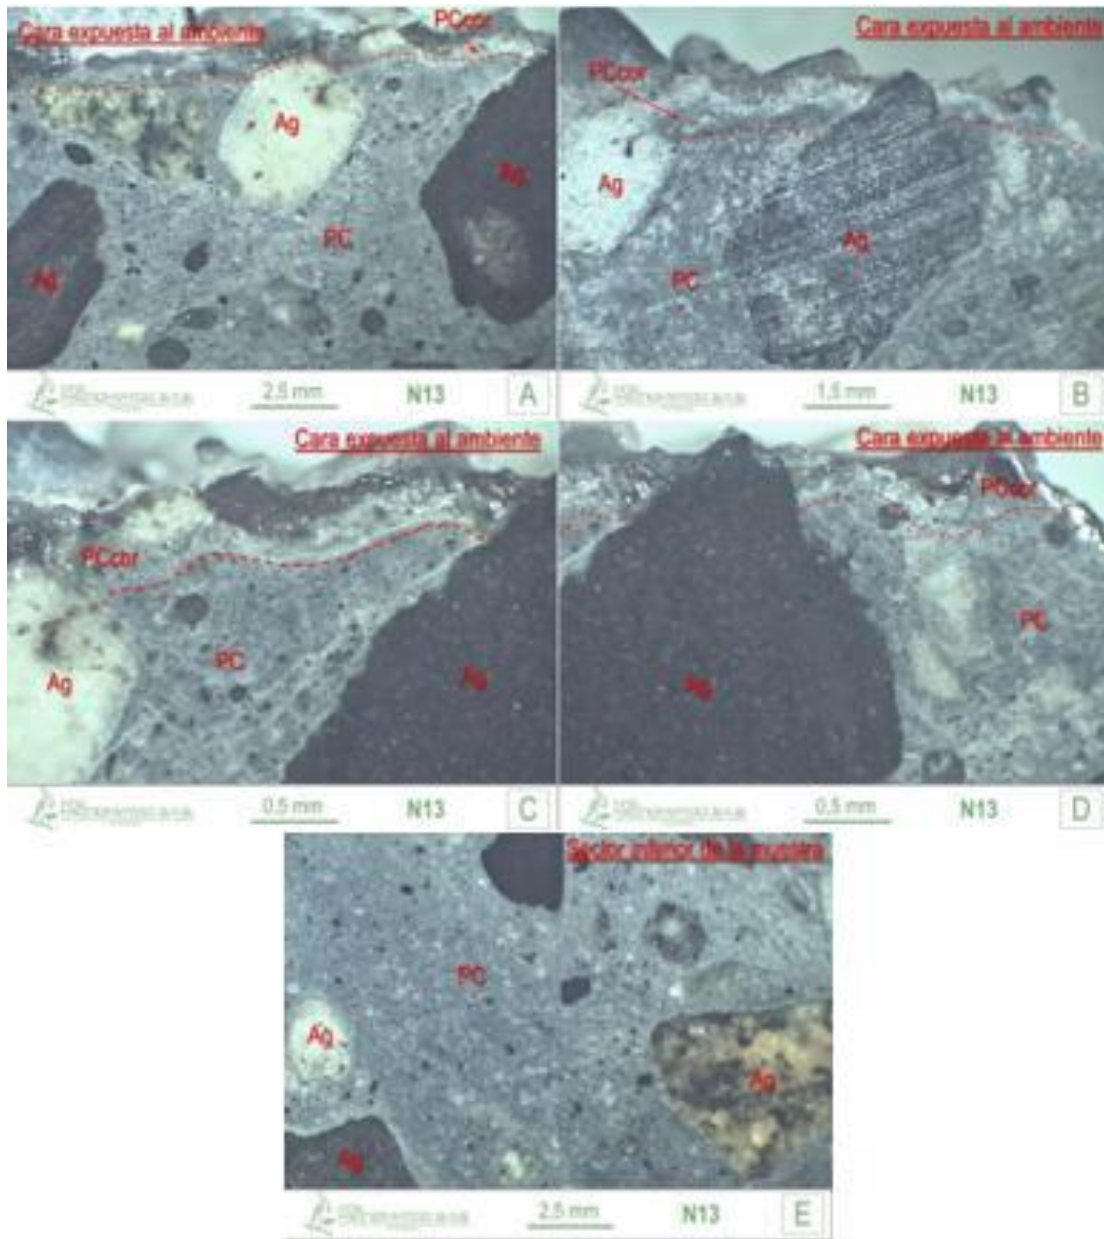
**Figura 20.** Microfotografías bajo el estéreo microscopio de la muestra 13 (2021) en corte **desde** la cara superior expuesta al ambiente

En la figura 20, se detalló la textura y color de la pasta cementante en la parte superior (A, B, C y D) e inferior (E) de la muestra. También, se resaltó la distribución de los agregados gruesos y finos (Ag), la textura y el color de la pasta cementante corroída (PCcor) y de la pasta cementante sana (PC), además del frente de corrosión (línea punteada de color rojo) (Superficie seca: B) (Superficie húmeda para contraste: A, C, D y E).

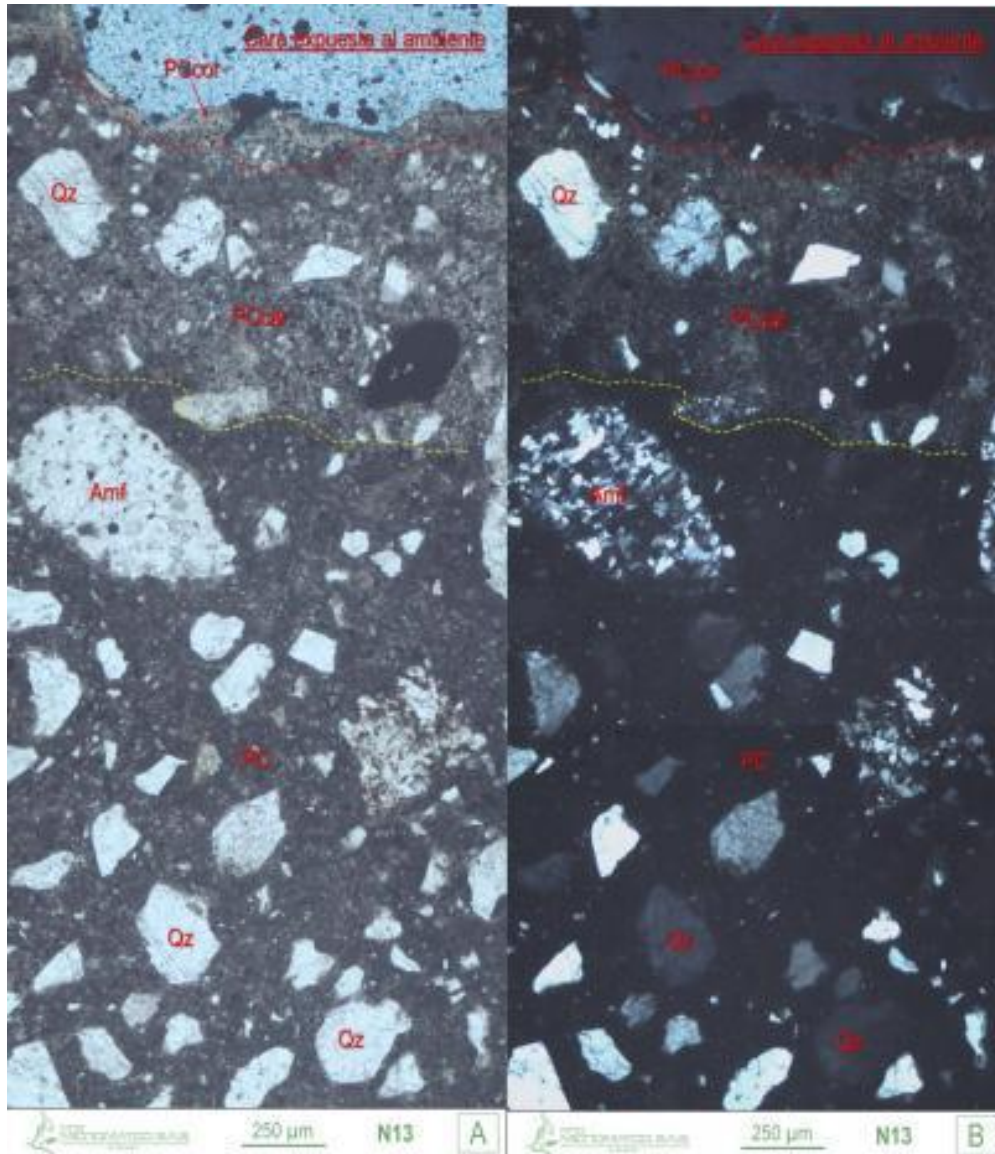
**Figura 21.** Microfotografías bajo el microscopio petrográfico en corte desde la superficie de exposición al ambiente en la parte superior de la muestra de concreto 13 (2021)

En la figura 21, se resaltó la composición de algunos agregados gruesos y finos tales como arenisca muy fina (Amf) y cuarzo (Qz), además de la textura isotrópica y color de la pasta cementante carbonatada (PCcor) en la parte más superior de la muestra, del avance de la corrosión (línea punteada de color rojo), la textura y color de la pasta cementante carbonatada (PCcar), del frente de carbonatación (línea punteada de color amarillo) y de la textura y el color de la pasta cementante sana (PC), vistas con nicols paralelos y nicols cruzados, respectivamente (A y B).

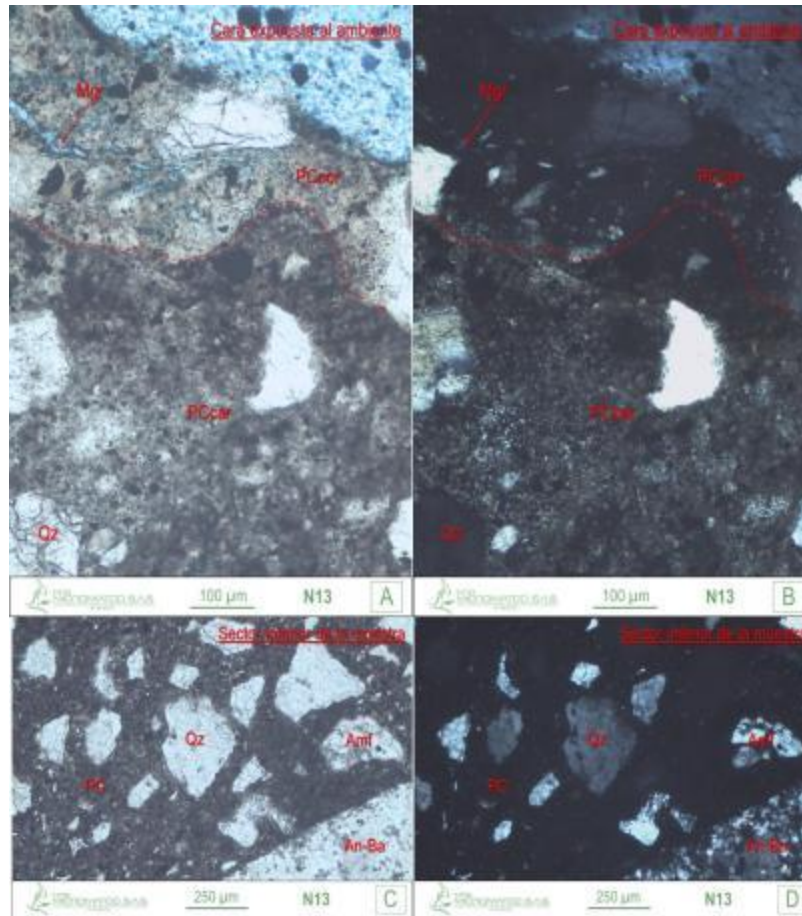
**Figura 22.** Microfotografías bajo el microscopio petrográfico en corte desde la superficie de exposición al ambiente en la parte superior de la muestra de concreto 13 (2021).

| Muestra 13 (2021) | Se observó la presencia de microgrietas en un porcentaje de 1.3 % en sección delgada que se encuentran atravesando la pasta cementante, la interface pasta - agregado. |

En la figura 22, se resaltó la textura isotrópica y color de la pasta cementante carbonatada (PCcor) y la presencia de microgrietas (Mgr) en la parte más superior de la muestra, del avance de la corrosión (línea punteada de color rojo), la textura y color de la pasta cementante carbonatada (PCcar) (A y B), y la textura y el color de la pasta cementante sana (PC) inferior de la muestra, además de la composición de algunos agregados entre ellos andesitas-basaltos (An-Ba), areniscas muy finas (Amf) y cuarzo (Qz) (C y D), vistas con nicols paralelos y nicols cruzados, respectivamente (A, C y B, D).

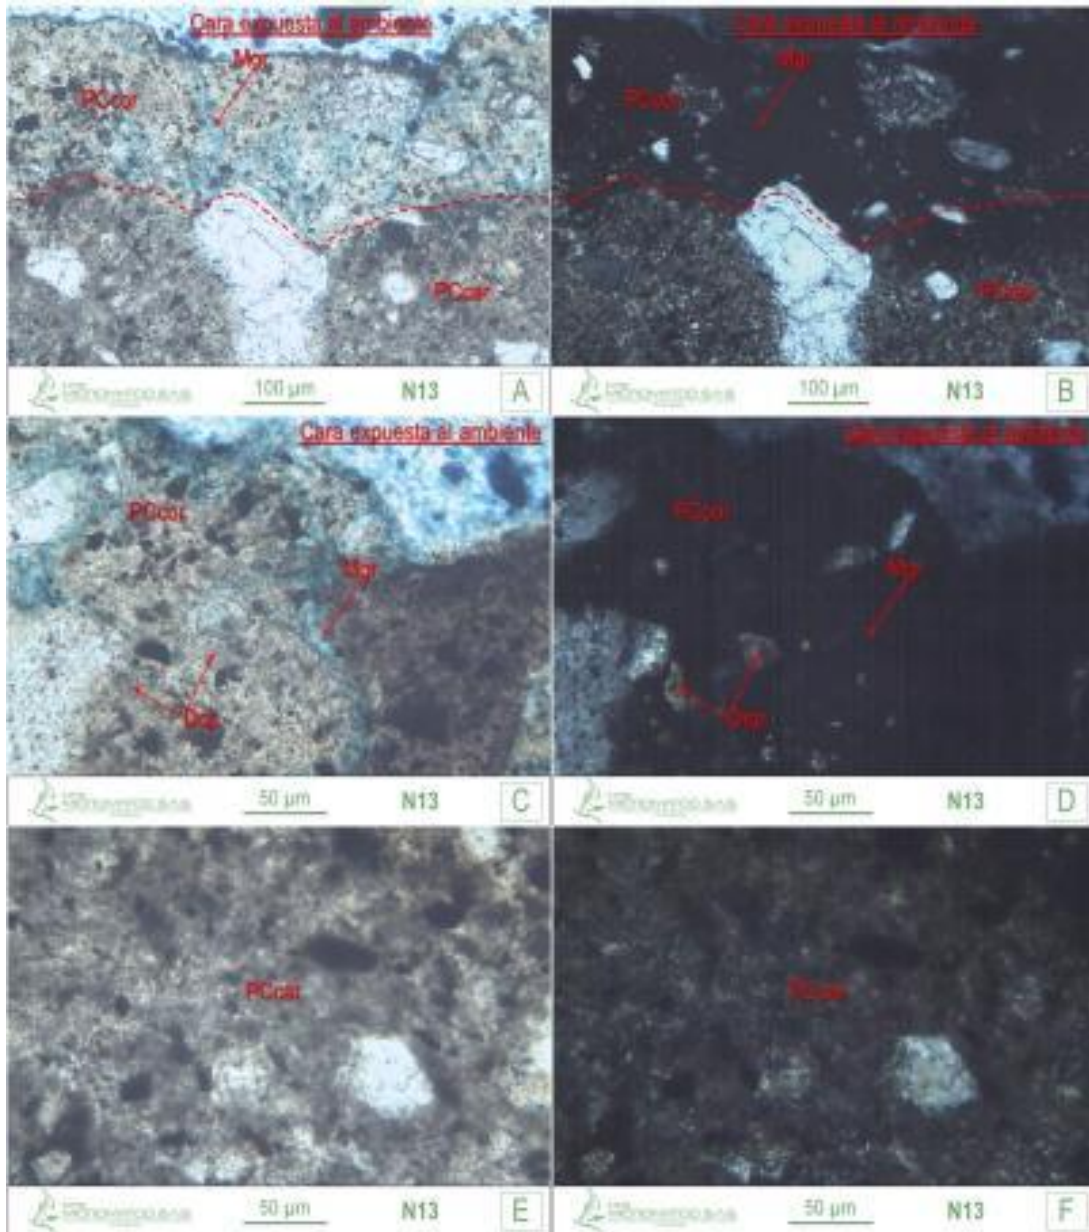
**Figura 23.** Microfotografías bajo el microscopio petrográfico en corte desde la superficie de exposición al ambiente en la parte superior de la muestra de concreto 13 (2021).

| | Se observó en la muestra 13 (2021) que la pasta cementante se encuentra corroída (se caracteriza por tener una textura isotrópica) y luego carbonatada (la cual se caracteriza por presentar una textura densa). Estos dos fenómenos se observan hasta 1.6 mm de profundidad (medidos desde la capa superior del núcleo) |

En la figura 23, se resaltó la textura isotrópica y color de la pasta cementante carbonatada (PCcor) con la deposición de cristales de calcita en forma de roseta o “palomitas de maíz” (Dcp), la presencia de microgrietas (Mgr) en la parte más superior de la muestra, del avance de la corrosión (línea punteada de color rojo), la textura y color de la pasta cementante carbonatada (PCcar), vistas con nicoles paralelos y nicoles cruzados, respectivamente (A, C, E y B, D, F).

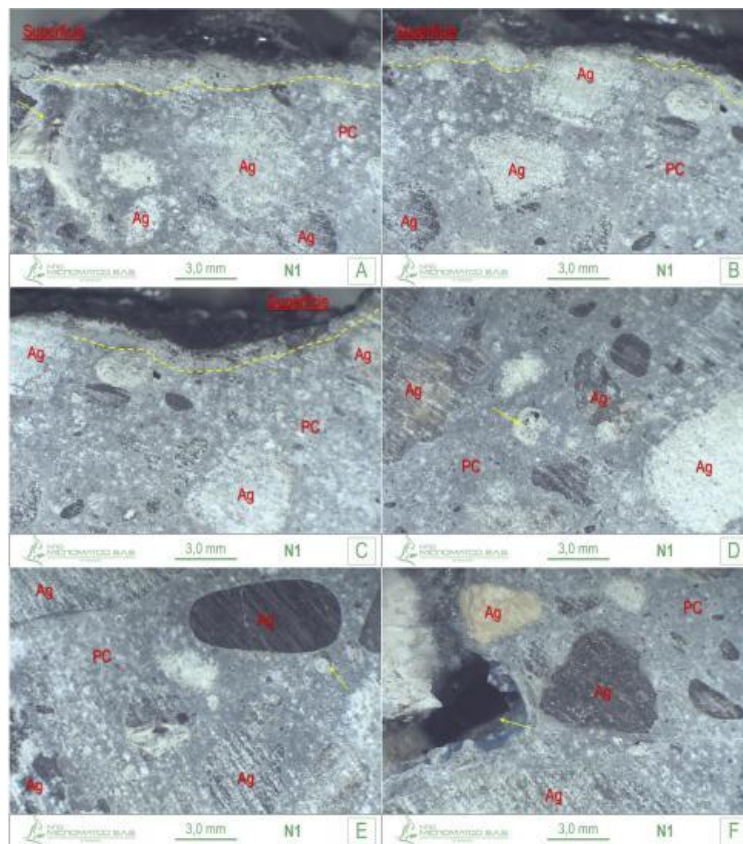
**Figura 25.** Microfotografías bajo el estéreo microscopio de la muestra 14 (2023) en corte desde la cara superior expuesta al ambiente.

En la figura 25, se detalló la textura y color de la pasta cementante en la parte superior (A, B y C) e inferior (D, E y F) de la muestra. Se resalta la distribución de los agregados gruesos y finos (Ag), de los vacíos (flechas de color amarillo), la textura y el color de la pasta cementante corroída y luego carbonatada, señalando del frente de carbonatación (línea punteada de color amarillo). Así mismo, se resaltó la pasta cementante sana (PC) en el interior de la muestra (Superficie seca: A, B, C, D, E y F).

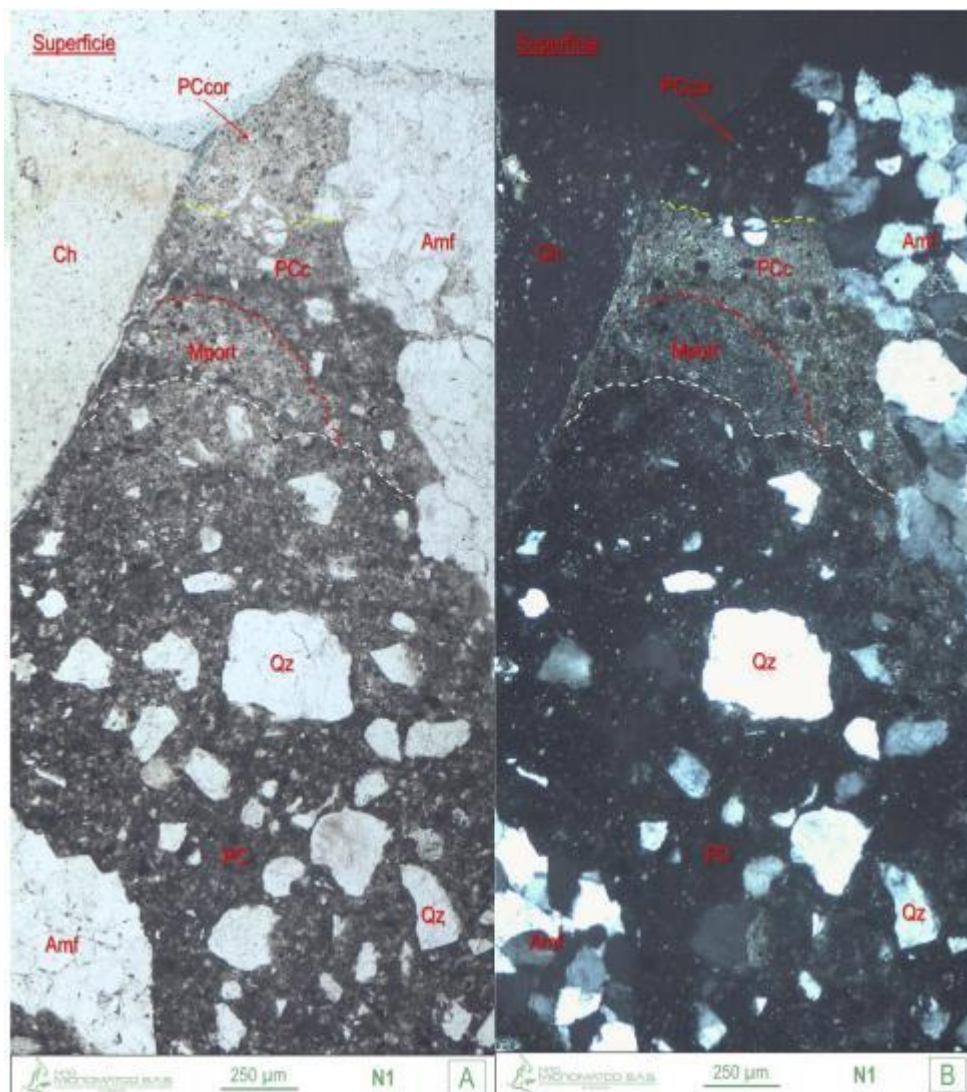
**Figura 26.** Microfotografías bajo el microscopio petrográfico en corte desde la superficie de exposición al ambiente en la parte superior de la muestra de concreto 14 (2023).

En la figura 26, se resaltó la composición de algunos agregados gruesos y finos tales como arenisca muy fina (Amf), chert (Ch) y cuarzo (Qz), además de la textura isotrópica y color de la pasta cementante corroída (PCcor) en la parte más superior de la muestra, del avance de la corrosión (línea punteada de color amarillo), la textura y color de la pasta cementante carbonatada (PCc), del frente de carbonatación (línea punteada de color rojo), del sector con una alta concentración de microcristales de portlandita (línea punteada de color blanco) y de la textura y el color de la pasta cementante sana (PC), vistas con nicols paralelos y nicols cruzados, respectivamente (A y B).

Por último, en la muestra 14 (2023) igualmente se identificó tres zonas, la primera zona corroída, localizada hacia la parte más superior hasta una profundidad de 0,7 mm presentando igualmente una tonalidad gris muy claro con una textura isotrópica con grupos grandes de cristales

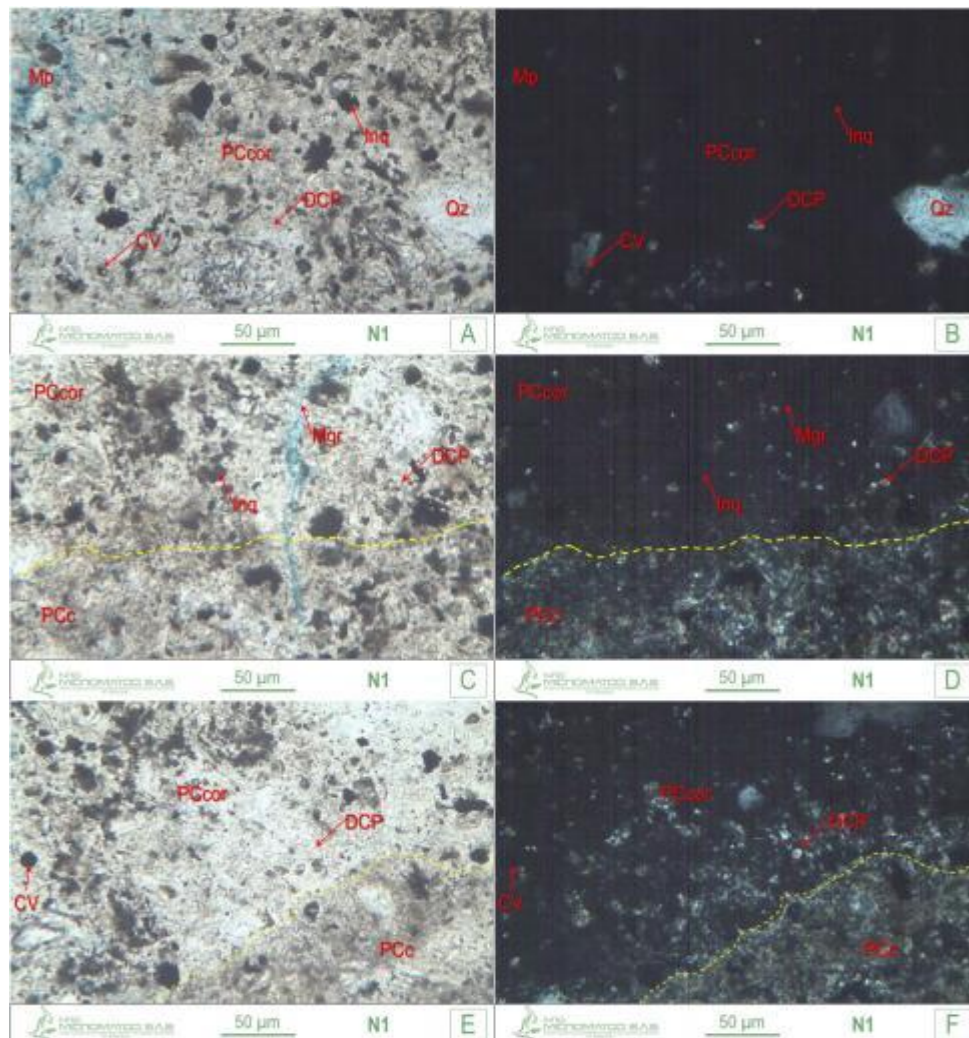
**Figura 27.** Microfotografías bajo el microscopio petrográfico en corte desde la superficie de exposición al ambiente en la parte superior de la muestra de concreto 14 (2023).

| Muestra 14 (2023) | Se observó la presencia de microgrietas en un porcentaje de 0.8% en sección delgada. La muestra presenta varias microgrietas en la zona de la pasta cementante más expuesta al ambiente agresivo.<br>En el análisis microscópico se observó que se encuentran atravesando la pasta cementante, la interface pasta – agregado |

En la figura 27, se resaltó la textura isotrópica y color de la pasta cementante corroída (PCcor) con la deposición de cristales de calcita en forma de roseta o “palomitas de maíz” (DCP), además de remanentes de inquemados (Inq) y cenizas volantes (CV), la presencia de microgrietas (Mgr) sectores con microporos (Mp) en la parte más superior de la muestra, del avance de la corrosión (línea punteada de color amarillo), la textura y color de la pasta cementante carbonatada (PCc), vistas con nicoles paralelos y nicoles cruzados, respectivamente (A, C, E y B, D, F).

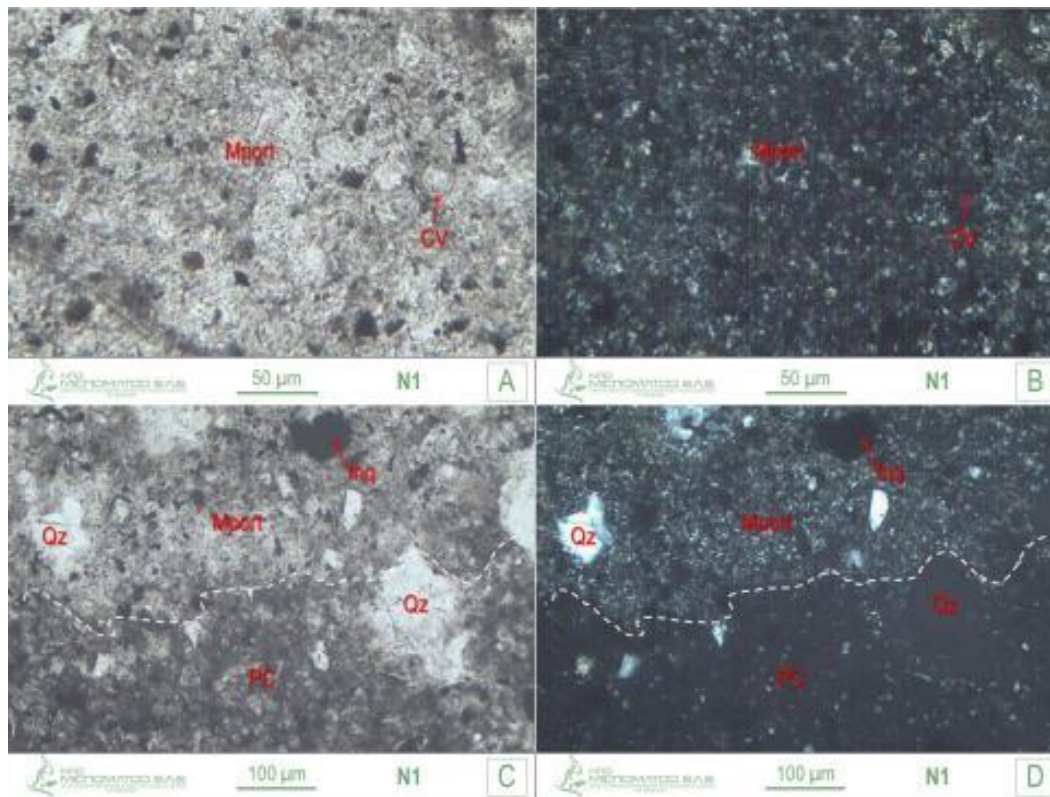
**Figura 28.** Microfotografías bajo el microscopio petrográfico en corte desde la superficie de exposición al ambiente en la parte superior de la muestra de concreto 14 (2023).

En la figura 28, resaltó la textura de los sectores de la pasta con una concentración de microcristales de portlandita (Mport) en la parte más superior de la muestra, del avance de la cristalización (línea punteada de color blanco) además de la presencia de inquemados (Inq) y cenizas volantes (CV), la textura y color de la pasta cementante sana (PC), vistas con nicoles paralelos y nicoles cruzados, respectivamente (A, C y B, D).

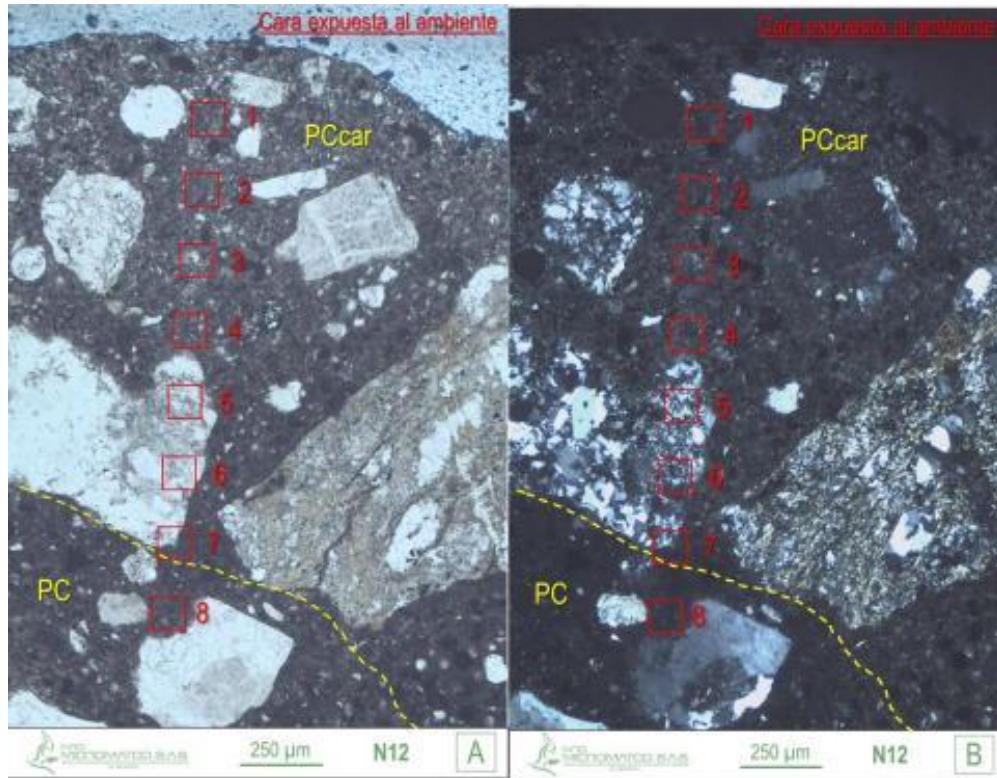
**Figura 33.** Microfotografías bajo el microscopio petrográfico en corte desde la superficie de exposición al ambiente de la muestra de concreto 12 (2017).

En la figura 33, se resaltó la textura y color de la pasta cementante carbonatada (PCcar) en la parte superior de la muestra, del frente de carbonatación (línea punteada de color amarillo) y de la textura y el color de la pasta cementante sana (PC). Así mismo, se muestran los ocho sectores (recuadros de color rojo) en donde se realizó el microanálisis cuantitativo con el detector de espectroscopia por dispersión de energía de rayos X (EDX), vistas con nicols paralelos y nicols cruzados, respectivamente (A y B).

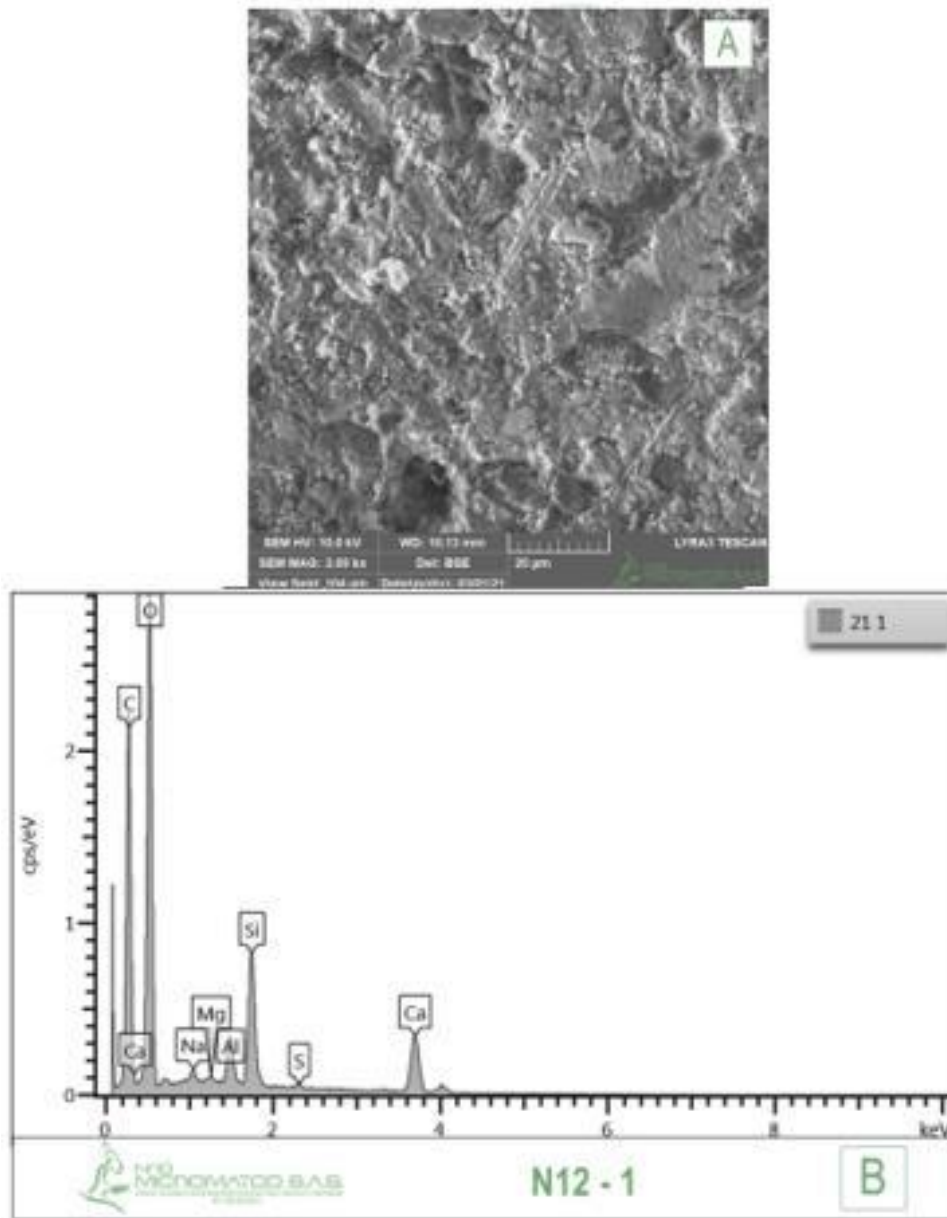
**Figura 34.** Microfotografías de la muestra de concreto 12 (2017), sector 1.  
Fuente: construcción propia.

En la figura 34, se muestra lo siguiente: A. Vista de un sector 1 de la muestra 12 (2017) a través del microscopio electrónico de barrido mostrando su textura, en esta área se realizó un microanálisis cuantitativo con el detector de espectroscopia por dispersión de energía de rayos X (EDX) B. Espectro de emisión de rayos X del microanálisis.

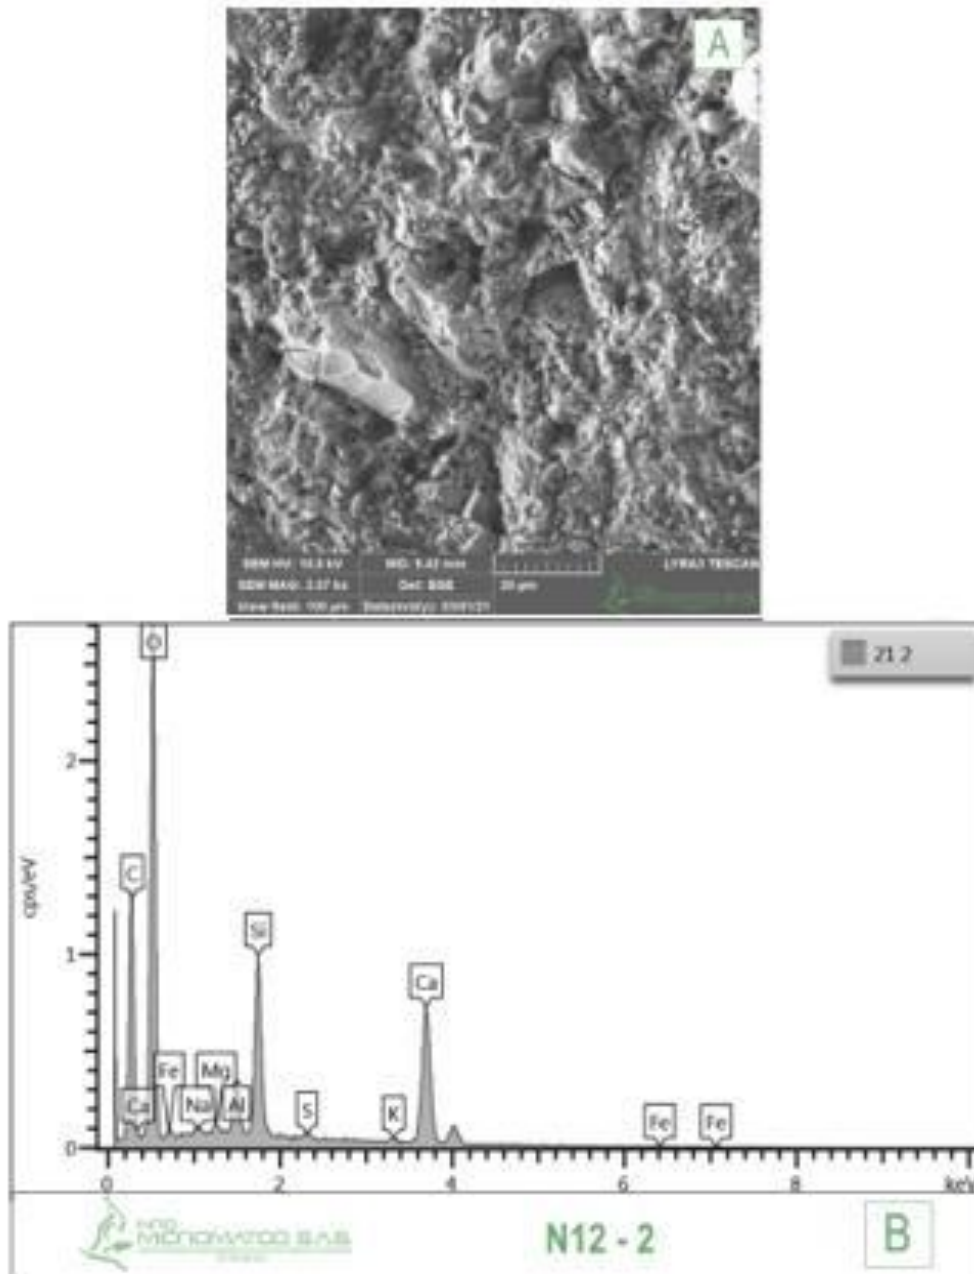
**Figura 36.** Microfotografías de la muestra de concreto 12 (2017) sector 2.  
Fuente: construcción propia.

En la figura 36, se muestra lo siguiente: A. Vista del sector 2 de la muestra 12 (2017) a través del microscopio electrónico de barrido mostrando su textura, microanálisis cuantitativo con el detector de espectroscopia por dispersión de energía de rayos X (EDX) B. Espectro de emisión de rayos X del microanálisis

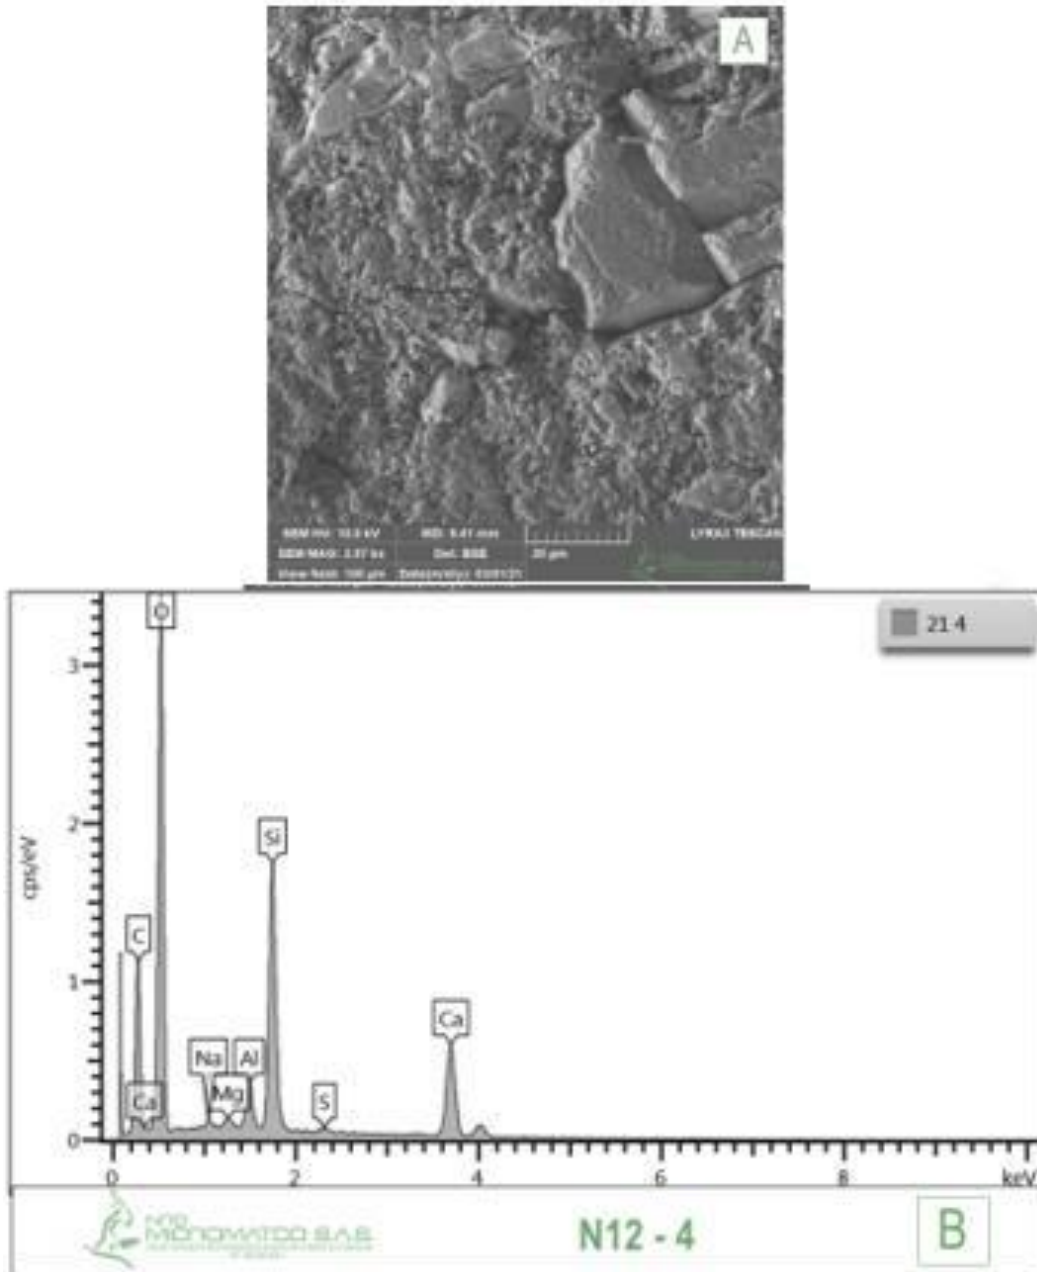
**Figura 40.** Microfotografías de la muestra de concreto 12 (2017) sector 4.  
Fuente: construcción propia.

En la figura 40, se muestra lo siguiente: A. Vista del sector 4 de la muestra 12 (2017) a través del microscopio electrónico de barrido mostrando su textura, microanálisis cuantitativo con el detector de espectroscopia por dispersión de energía de rayos X (EDX) B. Espectro de emisión de rayos X del microanálisis.

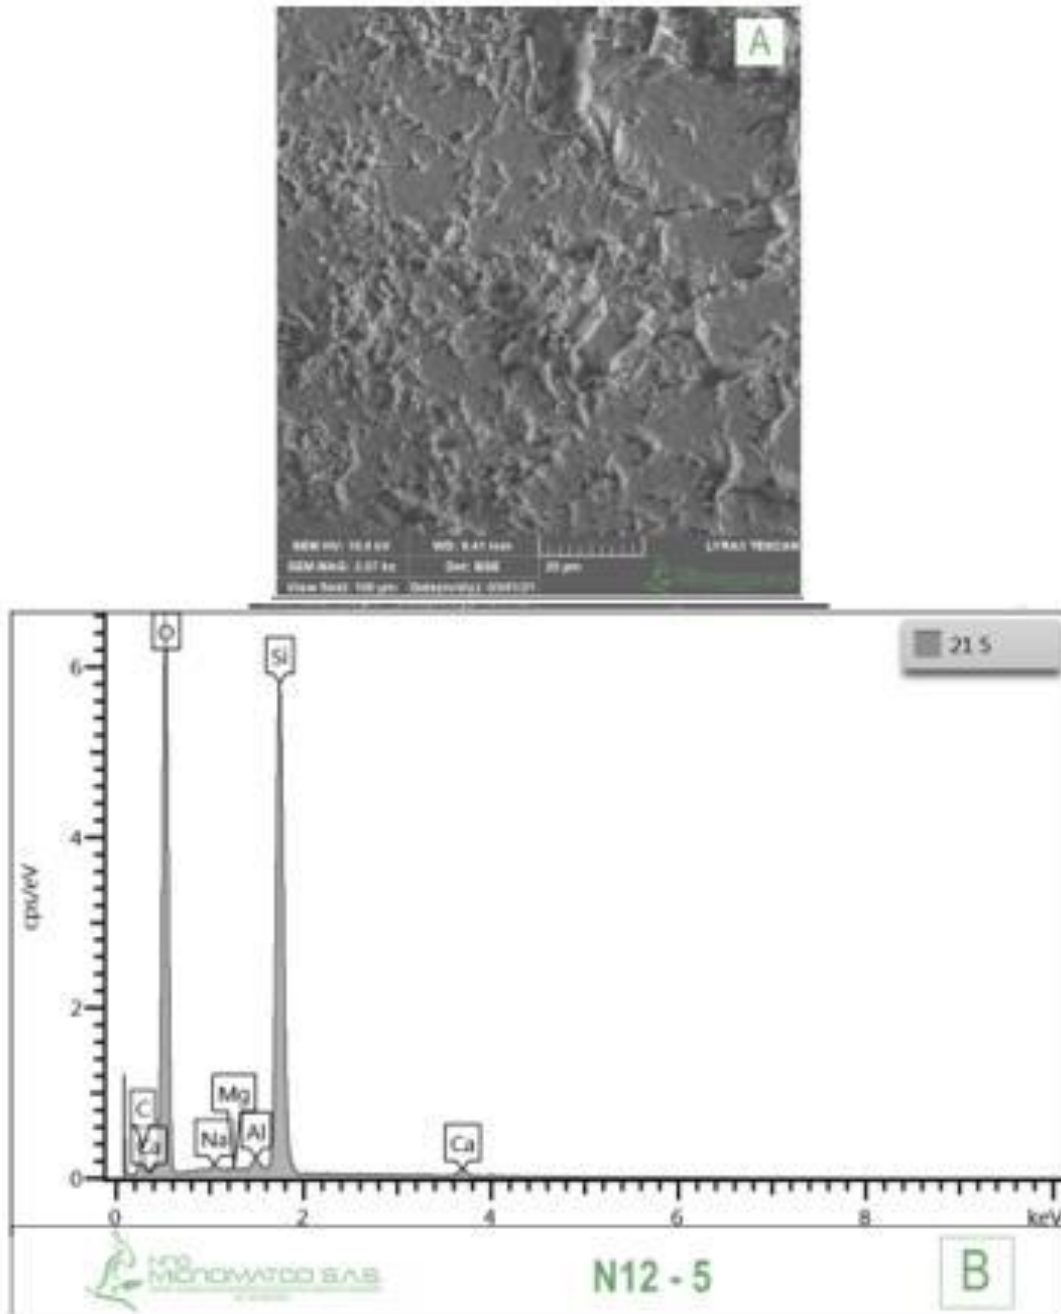
**Figura 42.** Microfotografías de la muestra de concreto 12 (2017) sector 5.  
Fuente: construcción propia.

En la figura 42, se muestra lo siguiente: A. Vista del sector 5 de la muestra 12 (2017) a través del microscopio electrónico de barrido mostrando su textura, microanálisis cuantitativo con el detector de espectroscopia por dispersión de energía de rayos X (EDX) B. Espectro de emisión de rayos X del microanálisis.

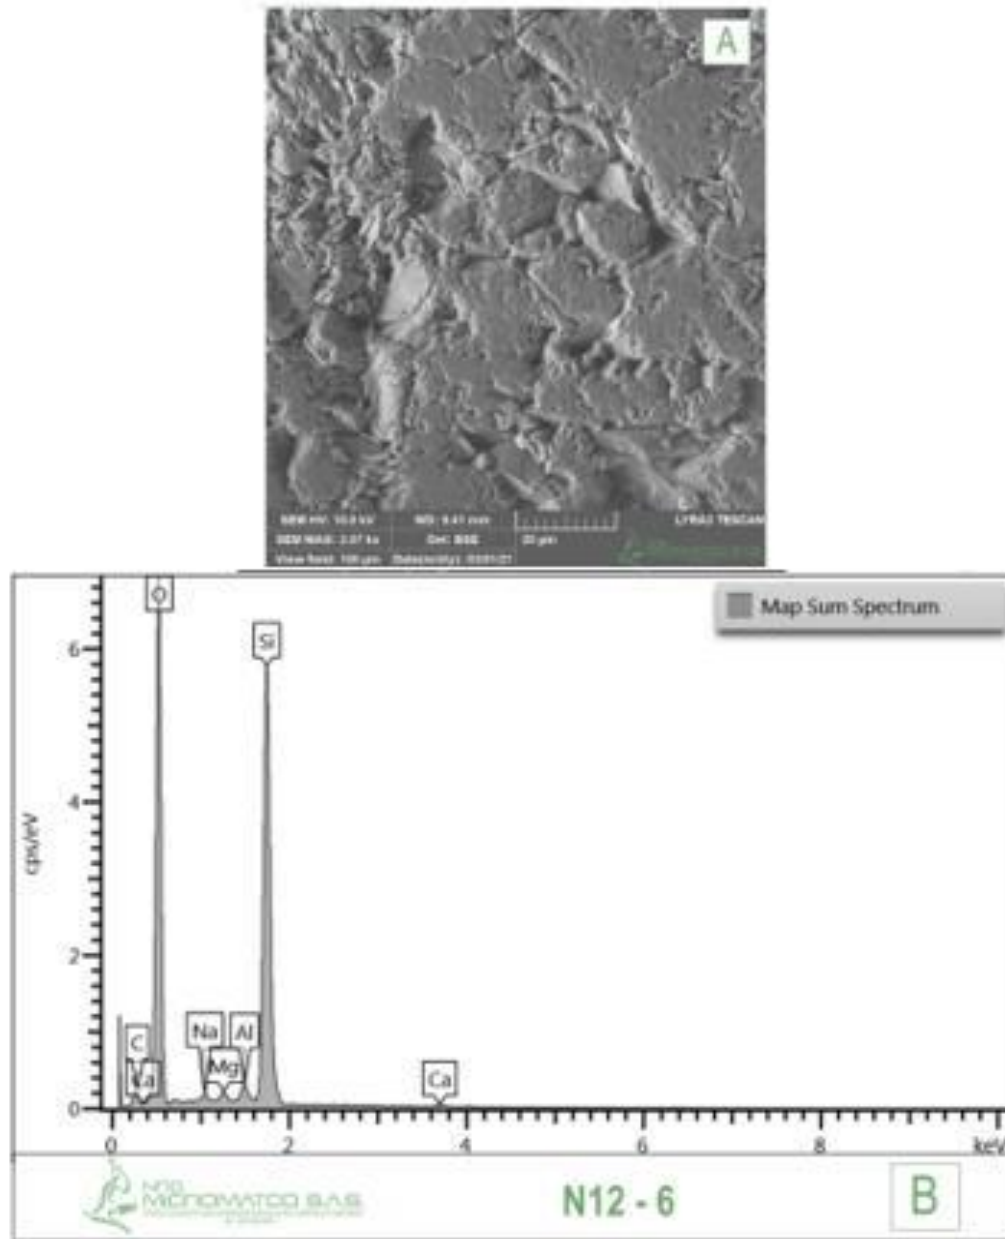
**Figura 44.** Microfotografías de la muestra de concreto 12 (2017) sector 6.  
Fuente: construcción propia.

En la figura 44, se muestra lo siguiente: A. Vista del sector 6 de la muestra 12 (2017) a través del microscopio electrónico de barrido mostrando su textura, microanálisis cuantitativo con el detector de espectroscopia por dispersión de energía de rayos X (EDX) B. Espectro de emisión de rayos X del microanálisis.

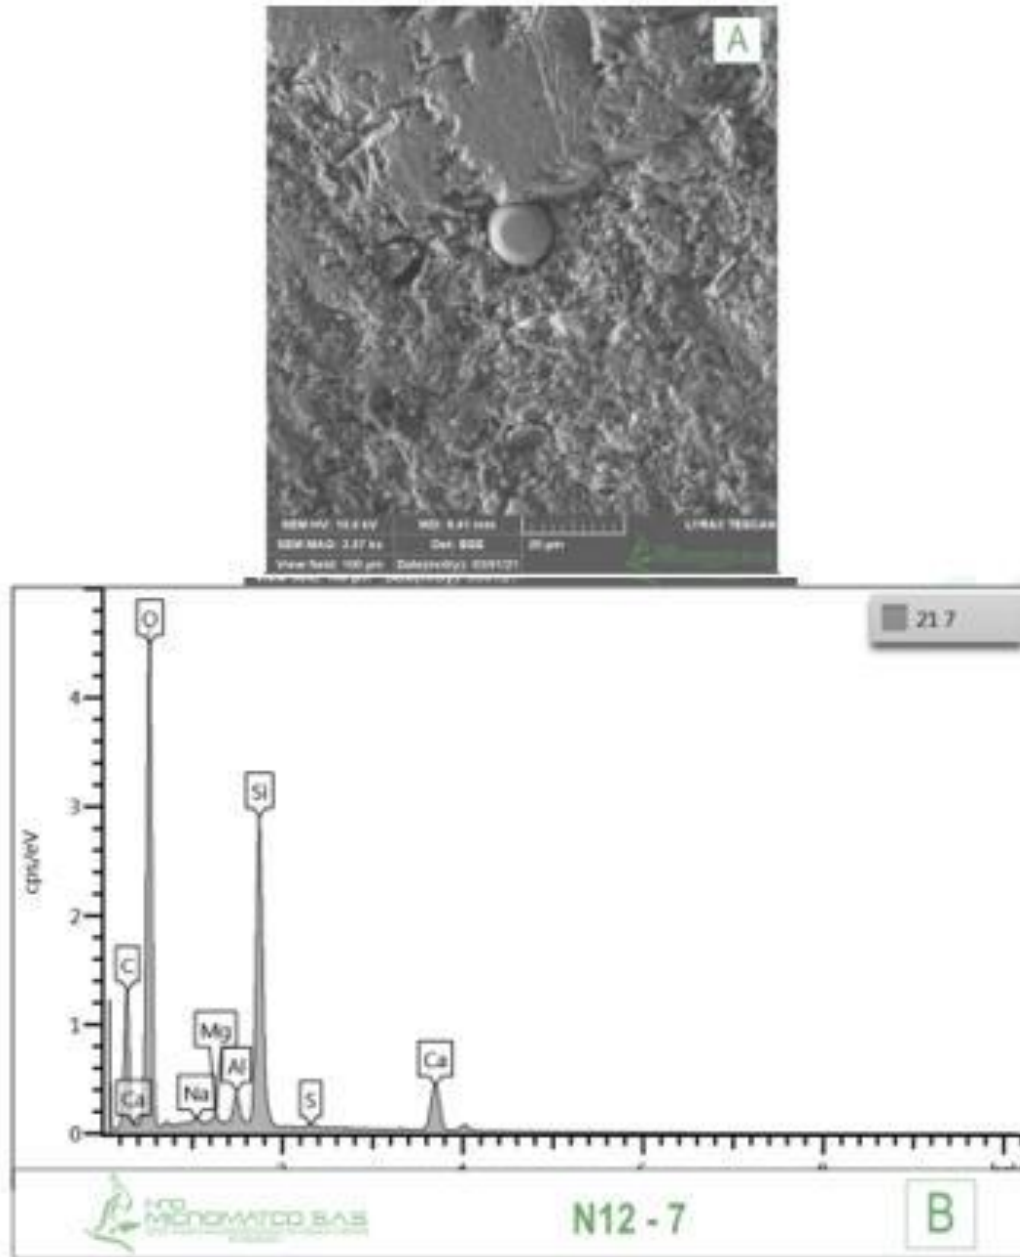
**Figura 46.** Microfotografías de la muestra de concreto 12 (2017) sector 7.  
Fuente: construcción propia.

En la figura 46, se muestra lo siguiente: A. Vista del sector 7 de la muestra 12 (2017) a través del microscopio electrónico de barrido mostrando su textura, microanálisis cuantitativo con el detector de espectroscopia por dispersión de energía de rayos X (EDX) B. Espectro de emisión de rayos X del microanálisis.

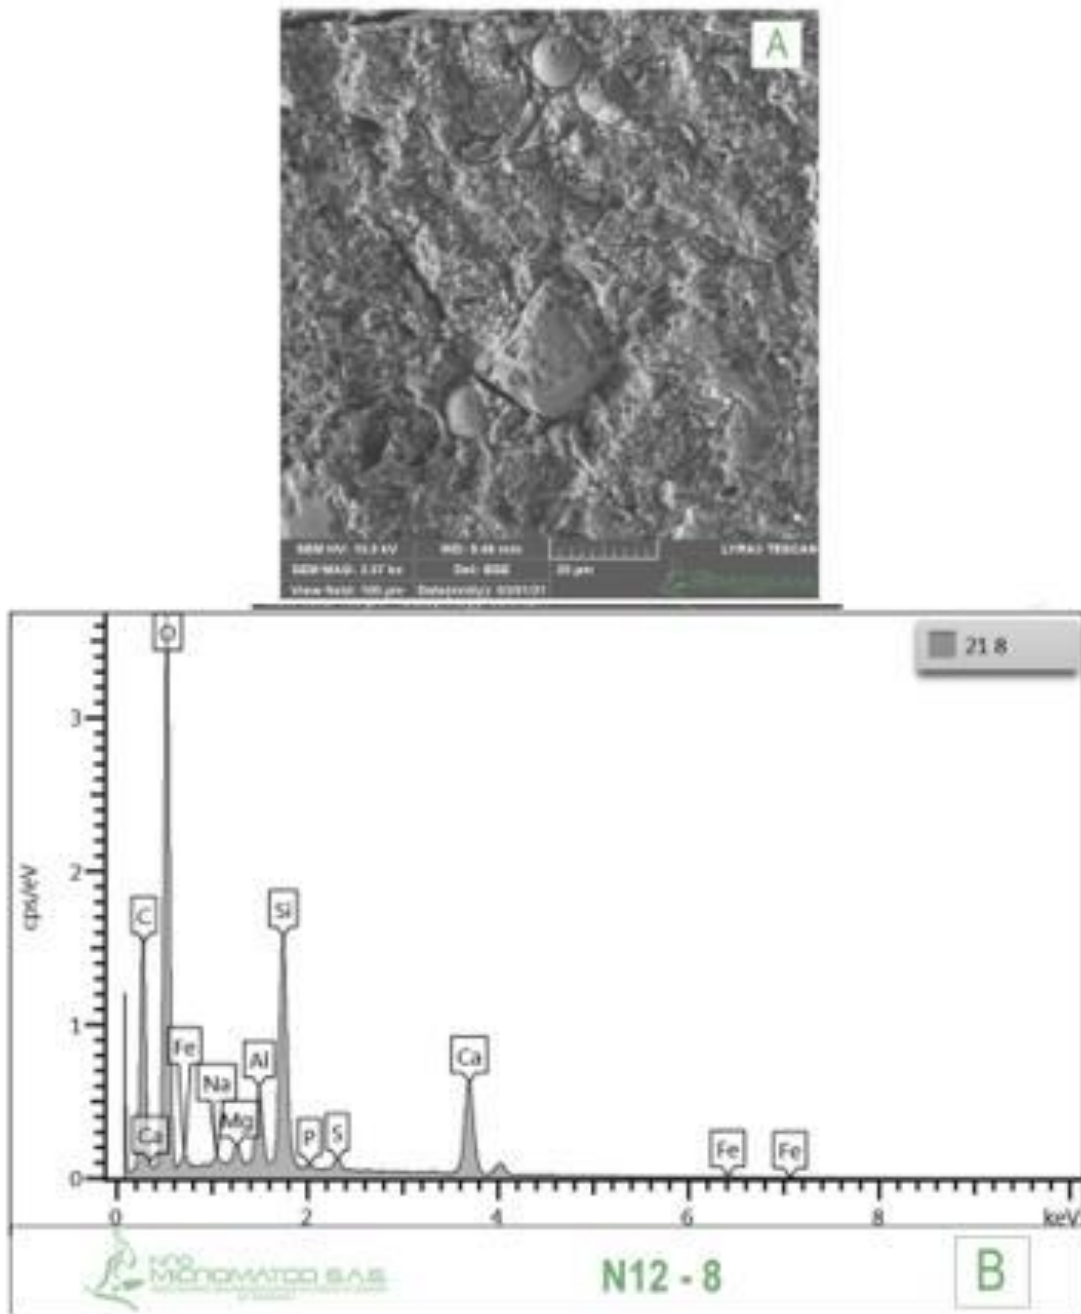
**Figura 48.** Microfotografías de la muestra de concreto 12 (2017) sector 8.  
Fuente: construcción propia.

En la figura 48, se muestra lo siguiente: A. Vista del sector 8 de la muestra 12 (2017) a través del microscopio electrónico de barrido mostrando su textura, microanálisis cuantitativo con el detector de espectroscopia por dispersión de energía de rayos X (EDX) B. Espectro de emisión de rayos X del microanálisis.
