ESTUDIO DE LAS PATOLOGÍAS DEL CONCRETO RÍGIDO EN PROYECTOS DE  
INFRAESTRUCTURA VIAL SOMETIDO A ATAQUES QUÍMICOS POR LIXIVIADOS

Proyecto de grado para obtener el título de magister en gerencia de proyectos

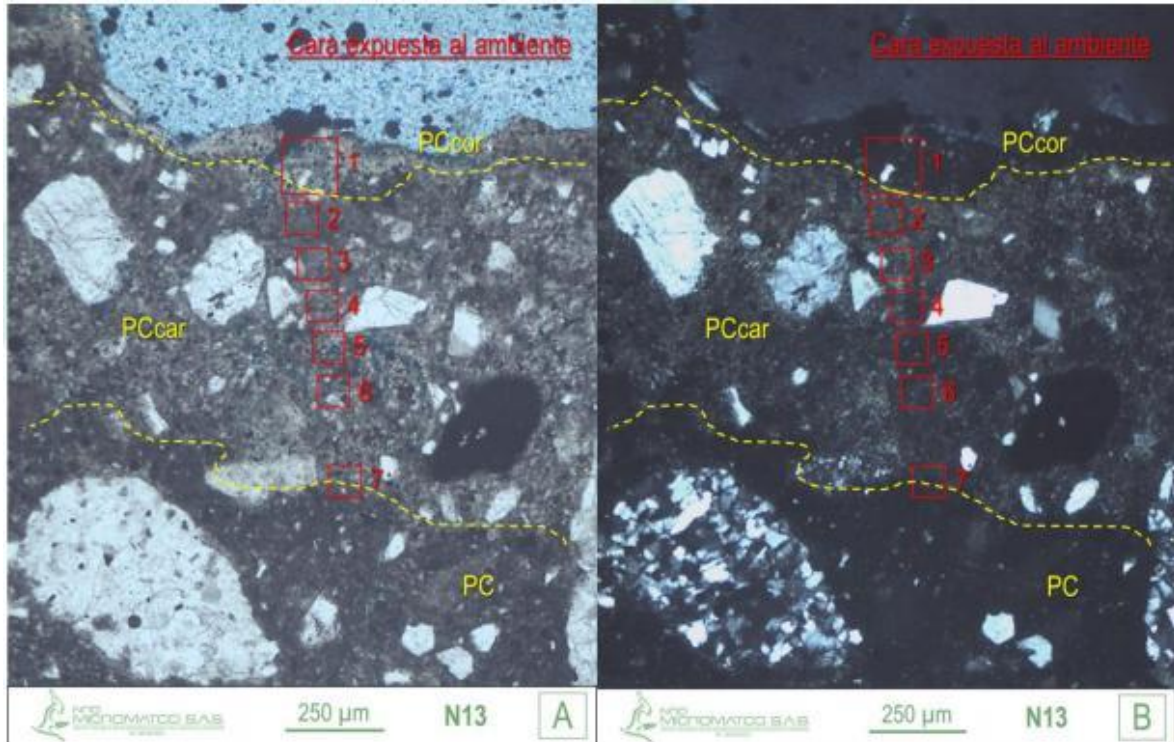
**Figura 50.** Microfotografías bajo el microscopio petrográfico en corte desde la superficie de exposición al ambiente de la muestra de concreto 13 (2021).

| Muestra 13 (2021) | Se observó la presencia de microgrietas en un porcentaje de 1.3 % en sección delgada que se encuentran atravesando la pasta cementante, la interface pasta - agregado. |

Entretanto para la muestra 13 (2021) se identificó tres zonas: la primera zona corroída, localizada hacia la parte más superior hasta una profundidad de 0,4 mm presentando una tonalidad gris muy claro y que se caracterizan por presentar una textura isotrópica con grupos grandes de cristales de calcita en forma de roseta o “palomita de maíz” la cual representa una matriz de pasta de cemento descalcificada y residual. Además, en esta se observó varios microporos y microgrietas que generan aumento de permeabilidad permitiendo el avance del deterioro hacia el interior del pavimento. La segunda zona afectada por el fenómeno de carbonatación, adyacente a la primera hasta una profundidad de 1,2 mm presentando una tonalidad gris claro y que se caracterizan por presentar una textura densa debido a la alta concentración de cristales de hidróxido de calcio. La tercera zona con una pasta cementante en estado sano, adyacente a la segunda y en el resto del núcleo con una tonalidad gris verdoso y con una distribución regular de compuestos de cemento no hidratado e hidratado.

En la figura 50, se resaltó la textura isotrópica y color de la pasta cementante carbonatada (PCcor) en la parte más superior de la muestra, del avance de la corrosión (primera línea punteada de color amarillo), la textura y color de la pasta cementante carbonatada (PCcar), del frente de carbonatación (segunda línea punteada de color amarillo) y de la textura y el color de la pasta cementante sana (PC). Así mismo, se muestra los ocho sectores (recuadros de color rojo) en donde se realizó el microanálisis cuantitativo con el detector de espectroscopia por dispersión de energía de rayos X (EDX). Vistas con nicoles paralelos y nicoles cruzados, respectivamente (A y B).

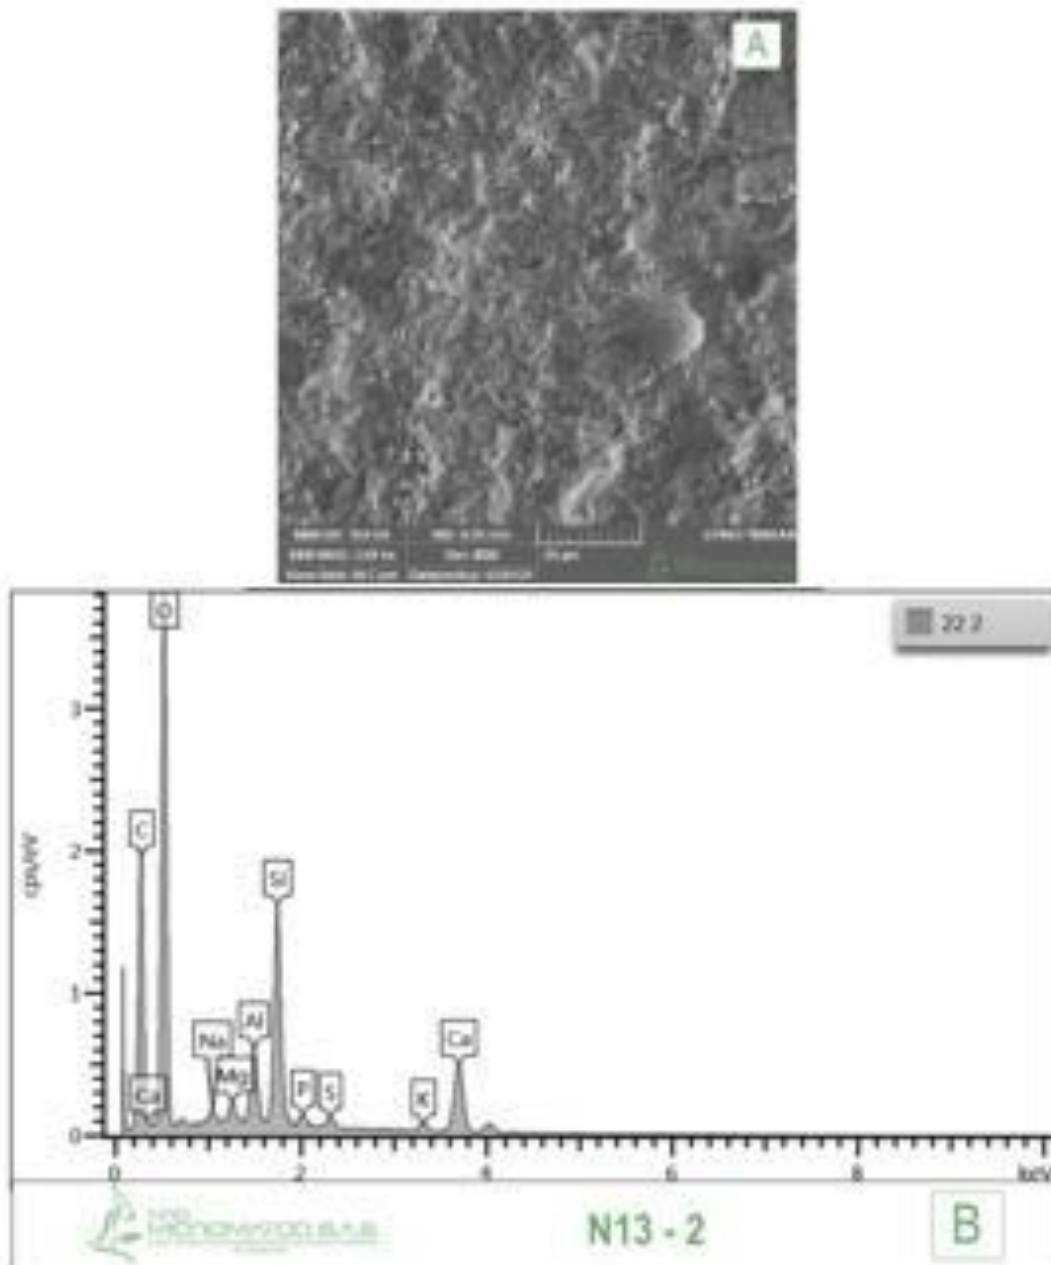
**Figura 53.** Microfotografías de la muestra de concreto 13 (2021) sector 2.  
Fuente: construcción propia.

En la figura 53, se muestra lo siguiente: A. Vista del sector 2 de la muestra 13 (2021) a través del microscopio electrónico de barrido mostrando su textura, microanálisis cuantitativo con el detector de espectroscopia por dispersión de energía de rayos X (EDX) B. Espectro de emisión de rayos X del microanálisis.

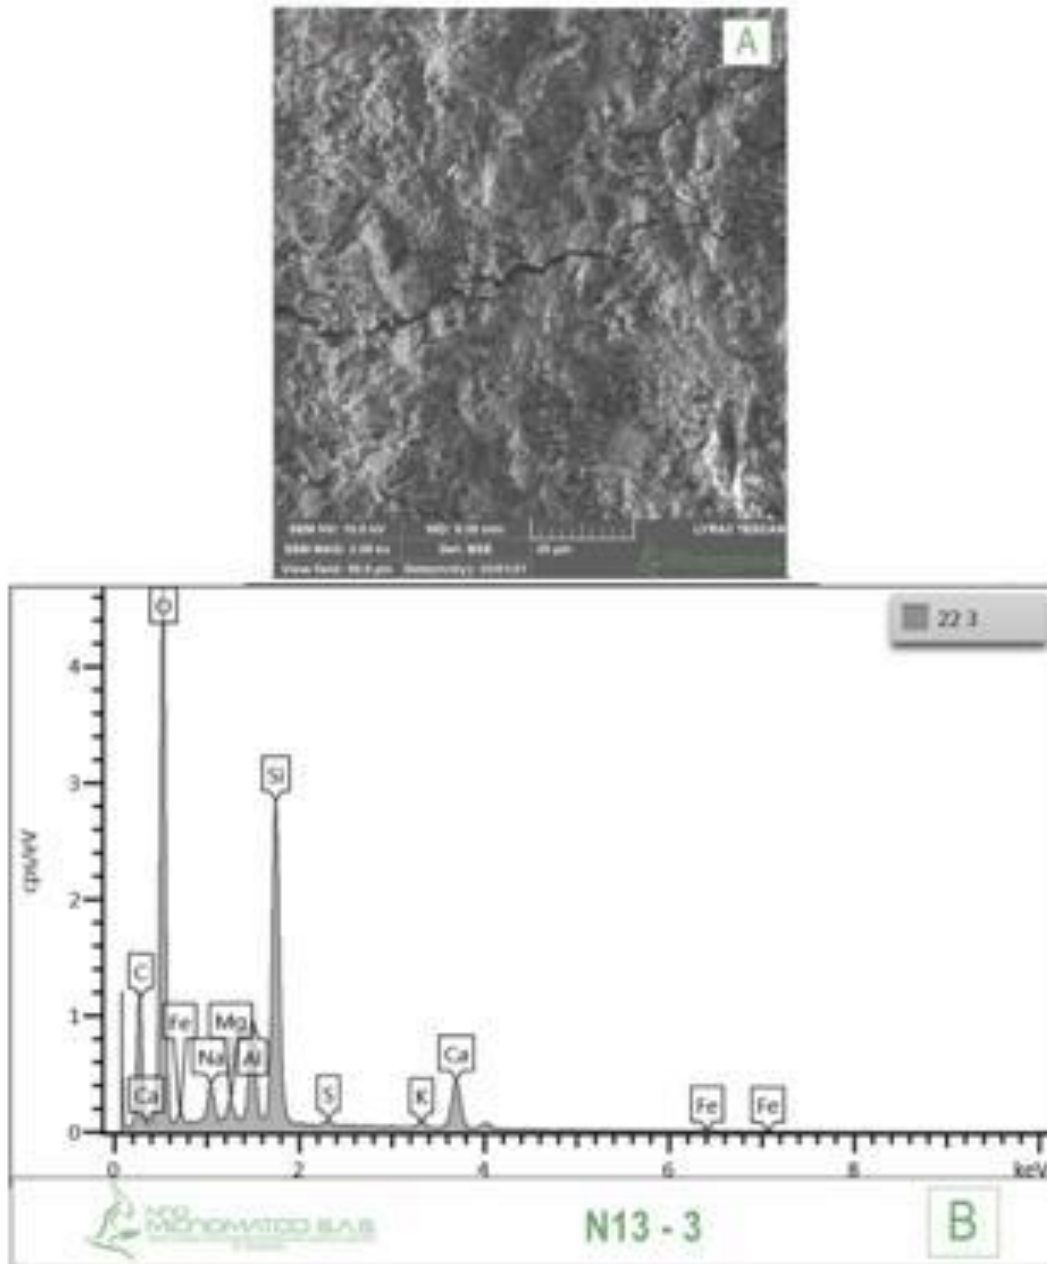
**Figura 55.** Microfotografías de la muestra de concreto 13 (2021) sector 3.  
Fuente: construcción propia.

En la figura 55, se muestra lo siguiente: A. Vista del sector 3 de la muestra 13 (2021) a través del microscopio electrónico de barrido mostrando su textura, microanálisis cuantitativo con el detector de espectroscopia por dispersión de energía de rayos X (EDX) B. Espectro de emisión de rayos X del microanálisis.

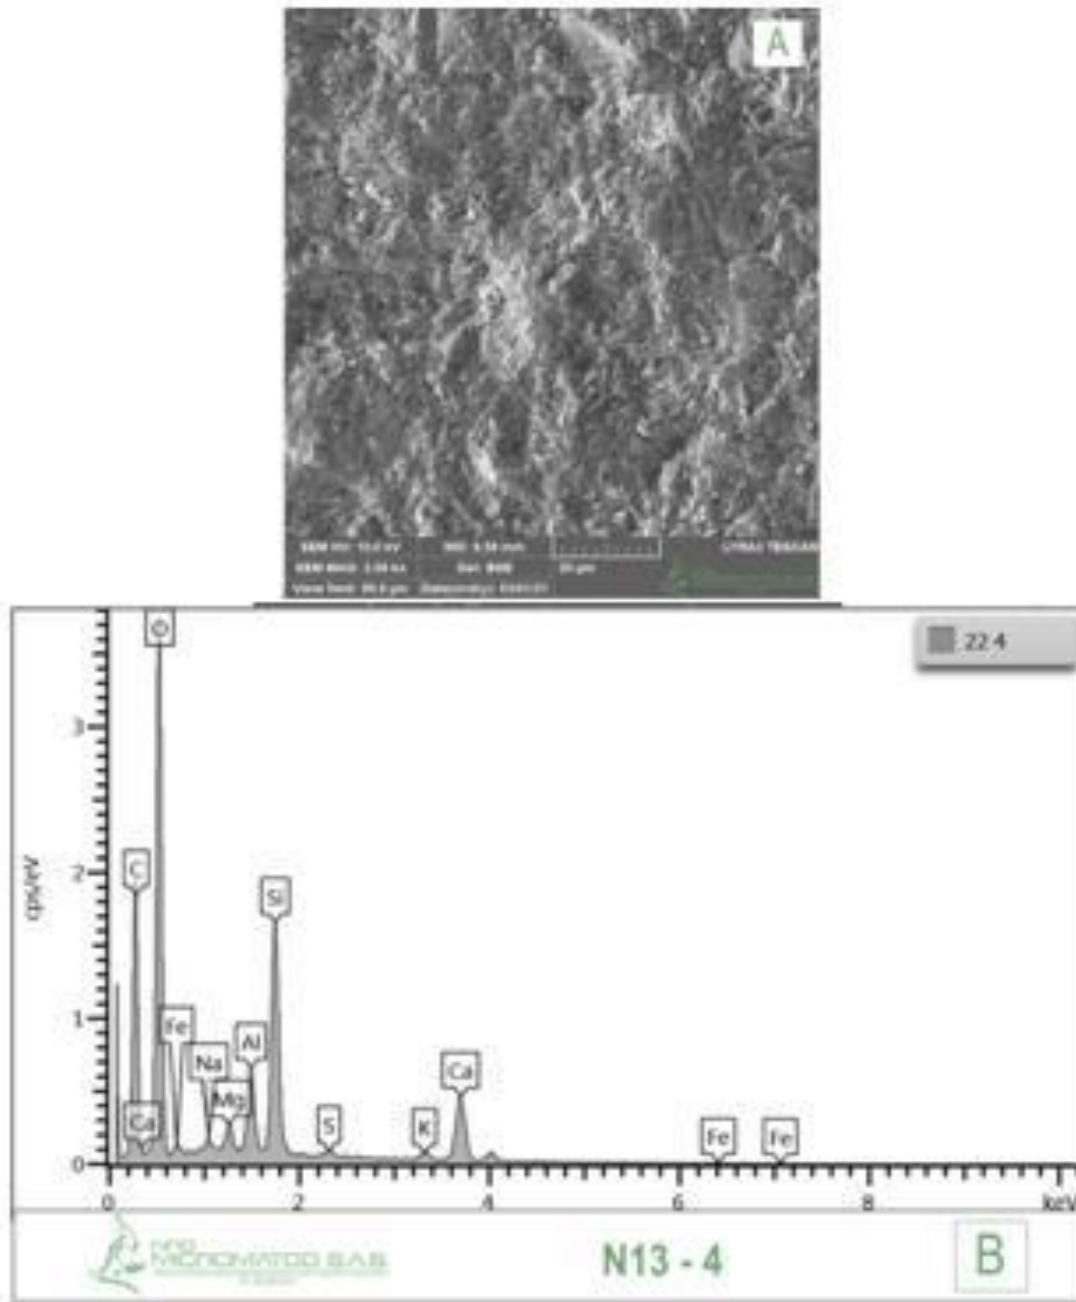
**Figura 57.** Microfotografías de la muestra de concreto 13 (2021) sector 4.  
Fuente: construcción propia.

En la figura 57, se muestra lo siguiente: A. Vista del sector 4 de la muestra 13 (2021) a través del microscopio electrónico de barrido mostrando su textura, microanálisis cuantitativo con el detector de espectroscopia por dispersión de energía de rayos X (EDX) B. Espectro de emisión de rayos X del microanálisis.

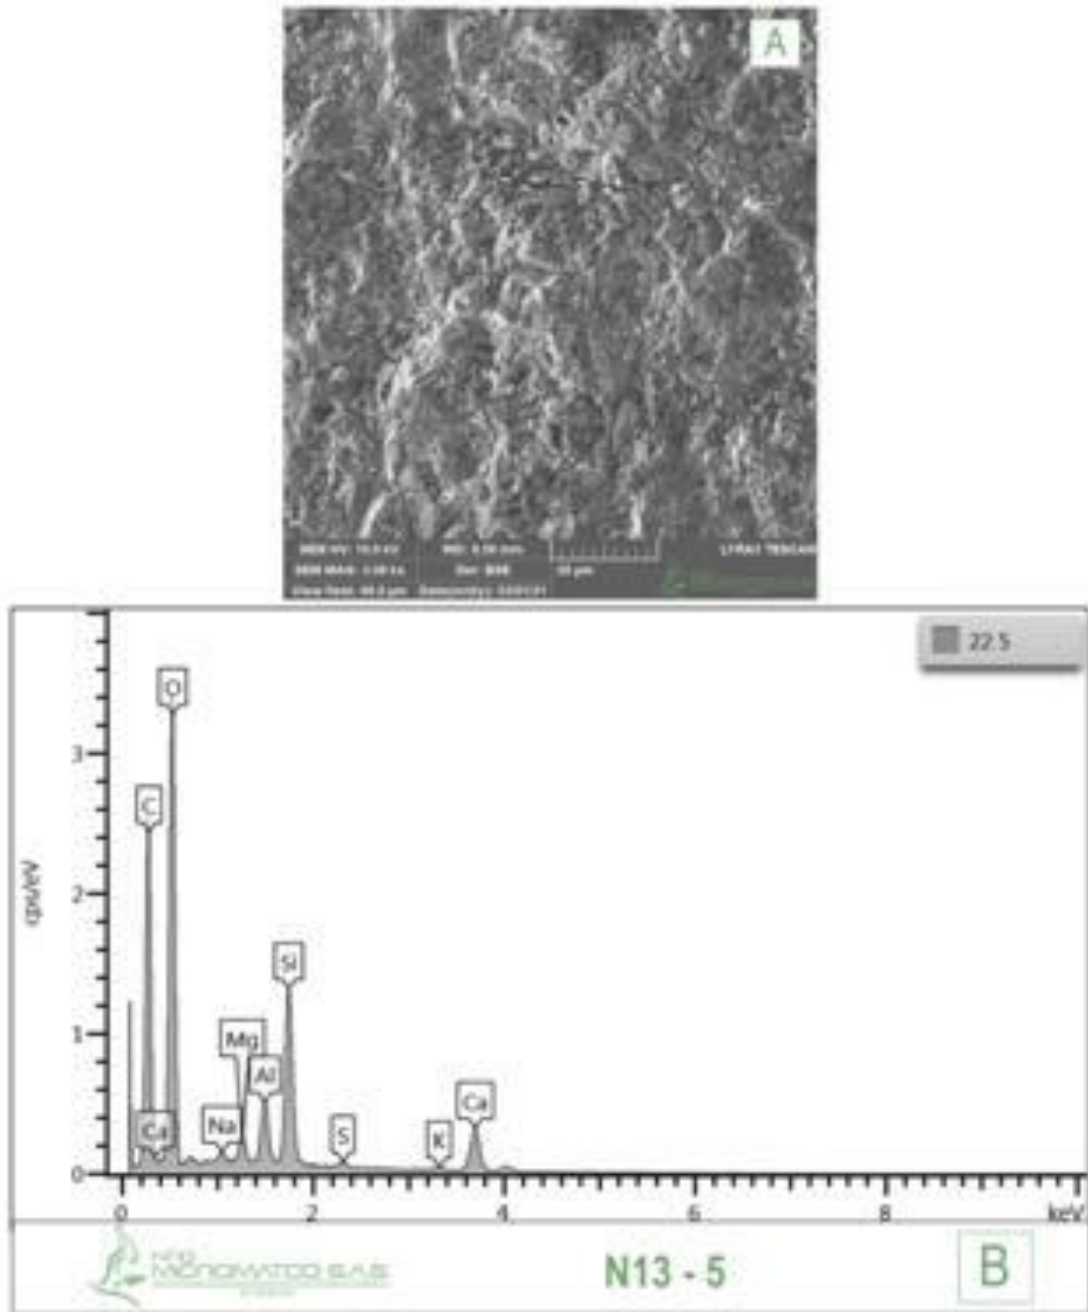
**Figura 59.** Microfotografías de la muestra de concreto 13 (2021) sector 5.  
Fuente: construcción propia.

En la figura 59, se muestra lo siguiente: A. Vista del sector 5 de la muestra 13 (2021) a través del microscopio electrónico de barrido mostrando su textura, microanálisis cuantitativo con el detector de espectroscopia por dispersión de energía de rayos X (EDX) B. Espectro de emisión de rayos X del microanálisis.

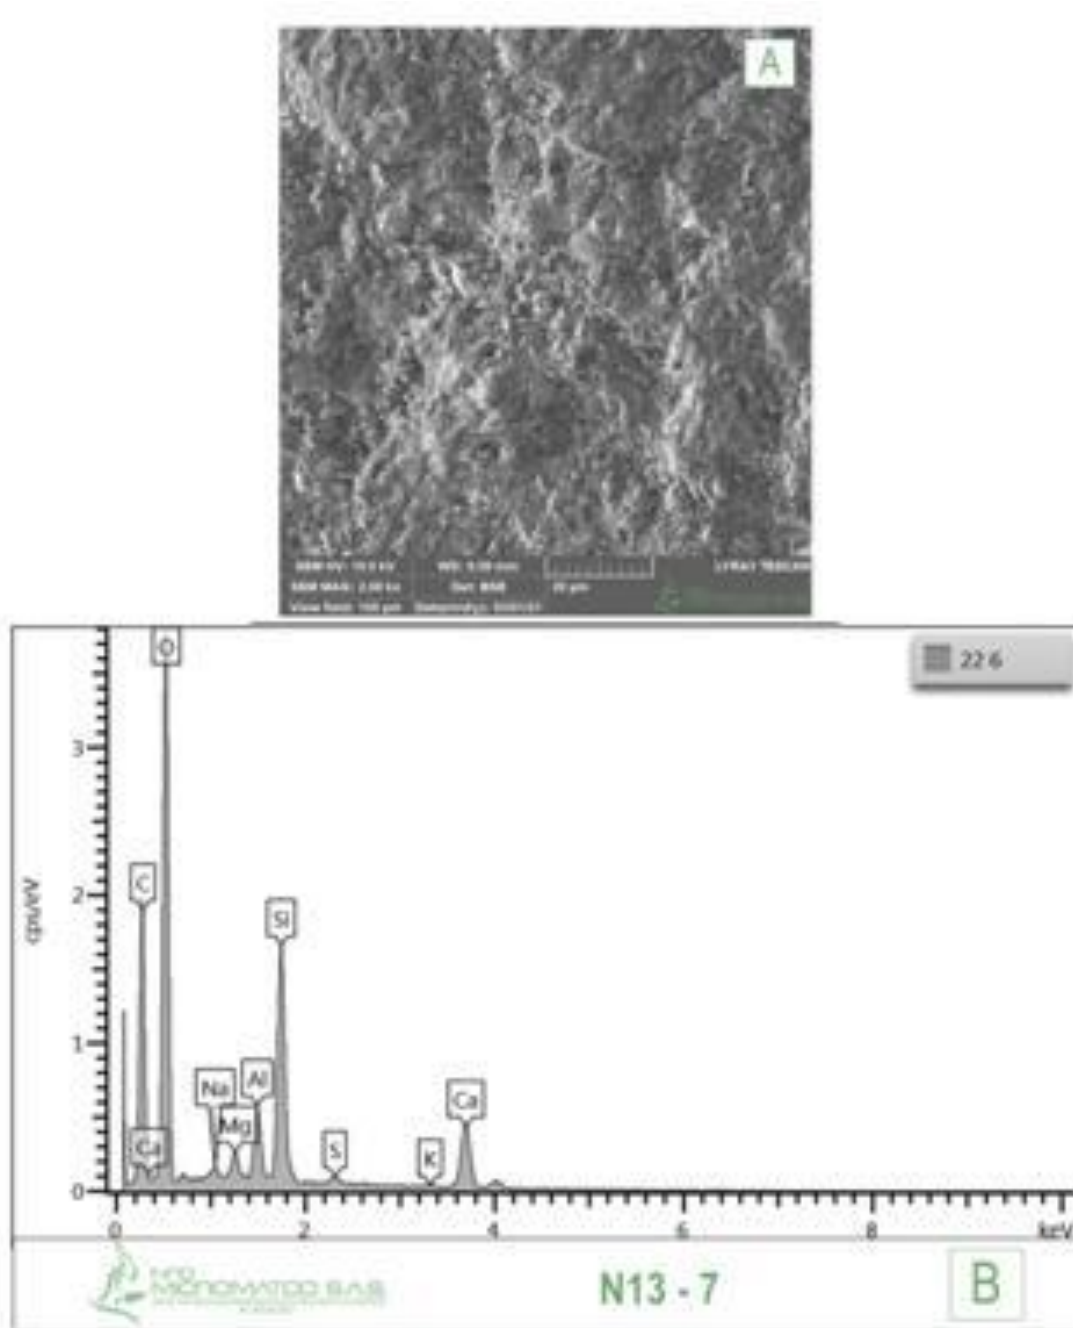
**Figura 63.** Microfotografías de la muestra de concreto 13 (2021) sector 7.  
Fuente: construcción propia.

En la figura 63, se muestra lo siguiente: A. Vista del sector 7 de la muestra 13 (2021) a través del microscopio electrónico de barrido mostrando su textura, microanálisis cuantitativo con el detector de espectroscopia por dispersión de energía de rayos X (EDX) B. Espectro de emisión de rayos X del microanálisis.

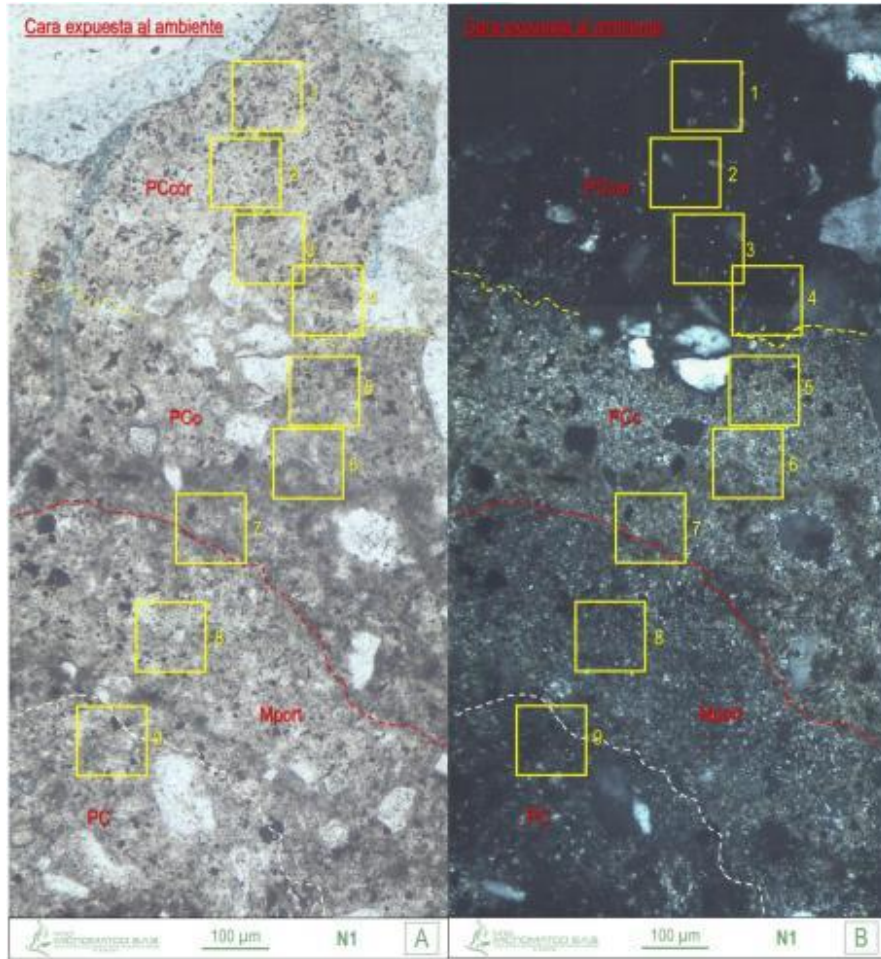
**Figura 65.** Microfotografías bajo el microscopio petrográfico en corte desde la superficie de exposición al ambiente de la muestra de concreto 14 (2023).

| | Se observó en la muestra 14 (2023) que la pasta cementante se encuentra corroída (que se caracteriza por tener una textura isotrópica), luego carbonatada (la cual se caracterizan por presentar una textura densa) y finalmente con una concentración de microcristales de portlandita. Estos fenómenos se observan hasta 1,8 mm de profundidad (medida tomada desde la cara superior del núcleo). |

Por último, en la muestra 14 (2023) igualmente se identificó tres zonas, la primera zona corroída, localizada hacia la parte más superior hasta una profundidad de 0,7 mm presentando igualmente una tonalidad gris muy claro con una textura isotrópica con grupos grandes de cristales

de calcita en forma de roseta o “palomita de maíz”. También se evidenció presencia de microporos y microgrietas. La segunda zona afectada por el fenómeno de carbonatación, adyacente a la primera hasta una profundidad de 1,1 mm presentando una tonalidad gris claro, caracterizada por una textura densa con alta concentración de microcristales de portlandita. La tercera zona con una pasta cementante en estado sano, adyacente a la segunda y en el resto del núcleo con una tonalidad gris verdoso y con una distribución regular de compuestos de cemento no hidratado e hidratado.

En la figura 65, se resaltó la textura isotrópica y color de la pasta cementante corroída (PCcor) en la parte más superior de la muestra, del avance de la corrosión (línea punteada de color amarillo), la textura y color de la pasta cementante carbonatada (PCc), del frente de carbonatación (línea punteada de color rojo) del sector con una alta concentración de microcristales de portlandita (línea punteada de color blanco) y de la textura y el color de la pasta cementante sana (PC). Asimismo se muestran los nueve sectores (recuadros de color amarillo) en donde se realizó el microanálisis cuantitativo con el detector de espectroscopia por dispersión de energía de rayos X (EDX). Vistas con nicols paralelos y nicols cruzados, respectivamente (A y B).

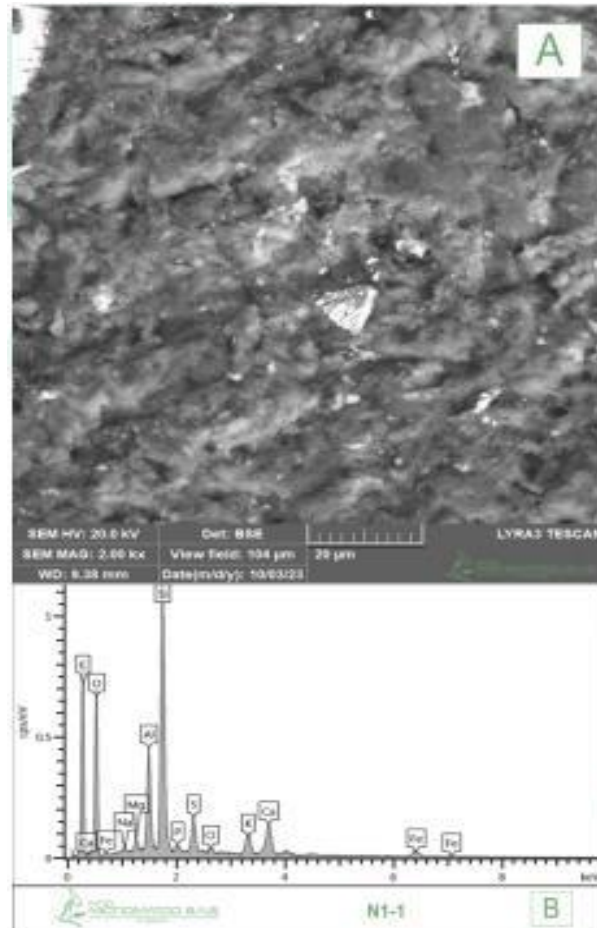
**Figura 66.** Microfotografías de la muestra de concreto 14 (2023) sector 1.  
Fuente: construcción propia.

En la figura 66., se muestra lo siguiente: A. Vista del sector 1 de la muestra 14 (2023) a través del microscopio electrónico de barrido mostrando su textura, a un aumento de 2000 X y un campo visual de 104 µm, microanálisis cuantitativo con el detector de espectroscopia por dispersión de energía de rayos X (EDX) B. Espectro de emisión de rayos X del microanálisis.

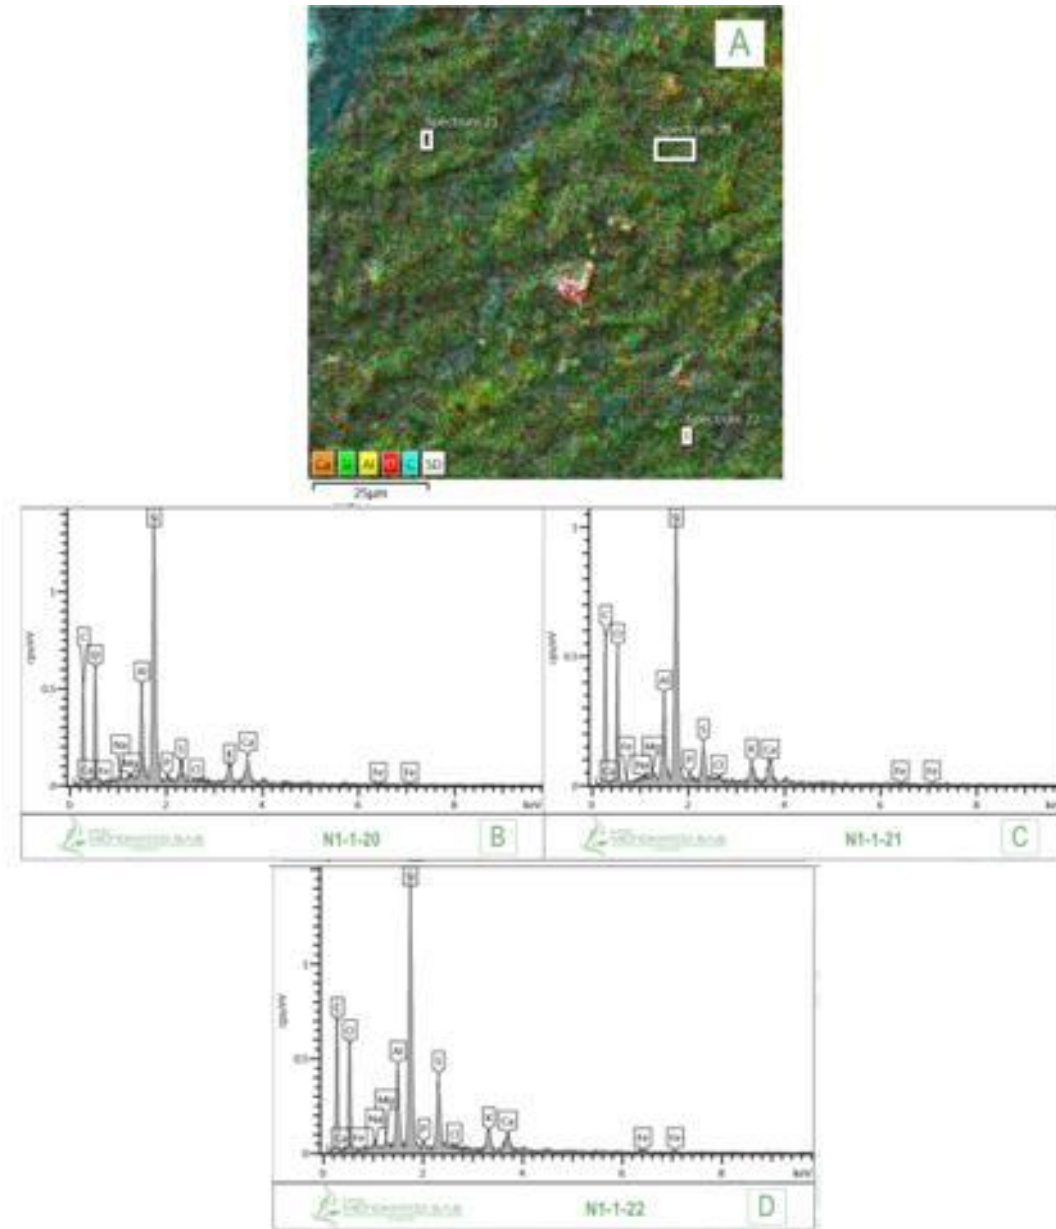
**Figura 68.** Microfotografías de la muestra de concreto 14 (2023) sector 1 con tres microanálisis.  
Fuente: construcción propia.

En la figura 68, se muestra lo siguiente A. Lugares del sector 1 donde se realizó tres microanálisis cuantitativos areales con el detector de espectroscopia por dispersión de energía de rayos X (EDX). B. Espectro de emisión de rayos X del primer microanálisis areal. C. Espectro de emisión de rayos X del segundo microanálisis areal. C. Espectro de emisión de rayos X del tercero microanálisis areal.

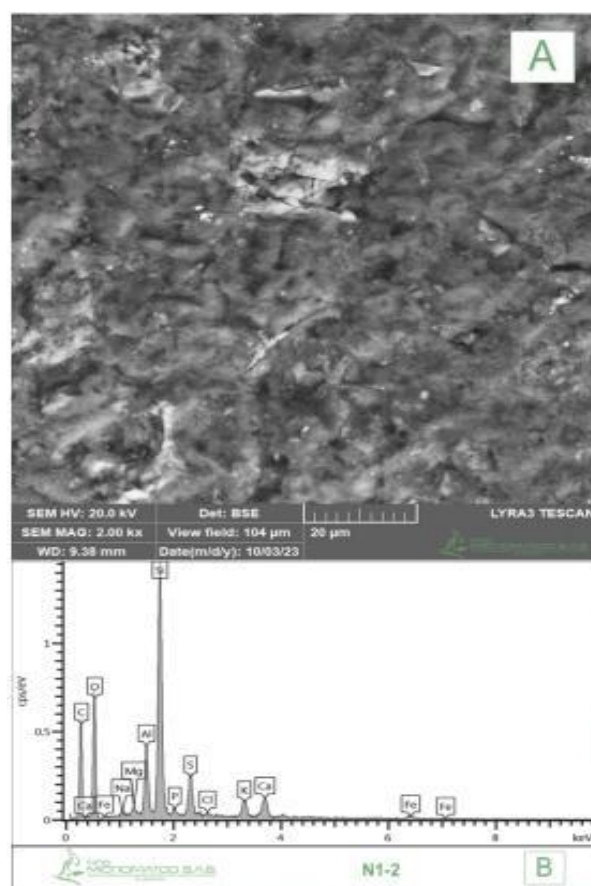
**Figura 69.** Microfotografías de la muestra de concreto 14 (2023) sector 2.

En la figura 69, se muestra lo siguiente: A. Vista del sector 2 de la muestra 14 (2023) a través del microscopio electrónico de barrido mostrando su textura, a un aumento de 2000 X y un

campo visual de 104  $\mu\text{m}$ , microanálisis cuantitativo con el detector de espectroscopia por dispersión de energía de rayos X (EDX) B. Espectro de emisión de rayos X del microanálisis

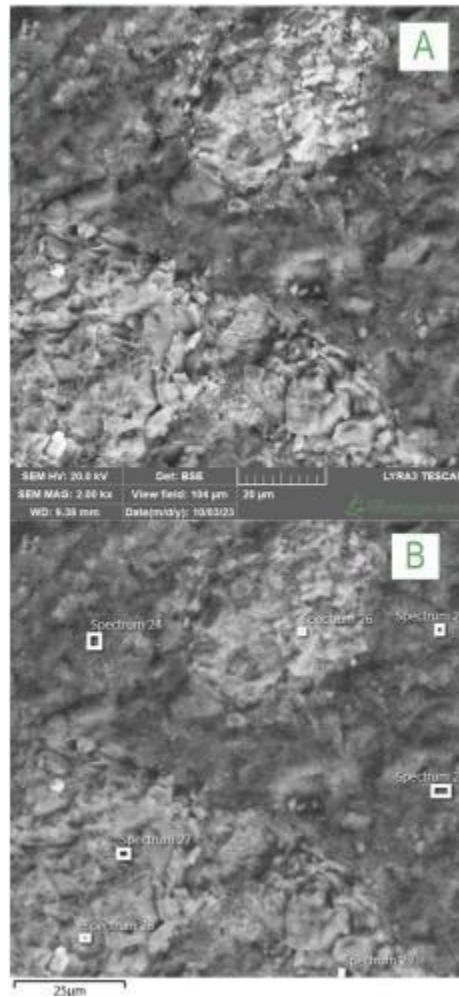
**Figura 71.** Microfotografías de la muestra de concreto 14 (2023) sector 3.  
Fuente: construcción propia.

En la figura 71, se muestra lo siguiente: A. Vista del sector 3 y 3' de la muestra 14 (2023) a través del microscopio electrónico de barrido mostrando su textura, a un aumento de 2000 X y un campo visual de 104 µm, microanálisis cuantitativo con el detector de espectroscopia por dispersión de energía de rayos X (EDX) B. Espectro de emisión de rayos X del microanálisis.

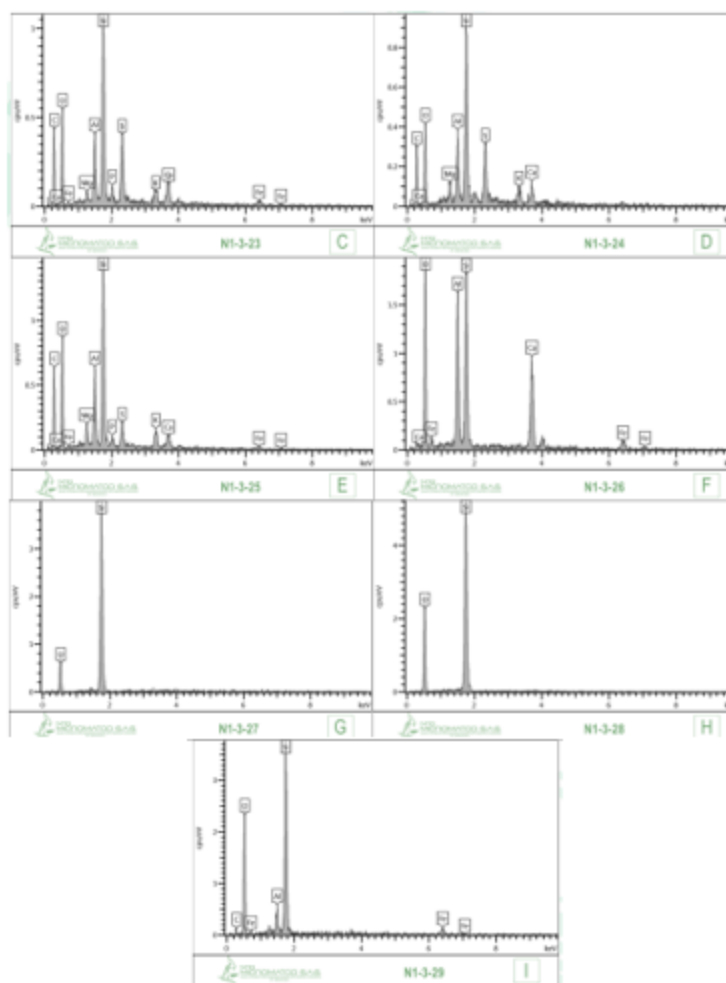
**Figura 72.** Microfotografías de la muestra de concreto 14 (2023) sector 3'.  
Fuente: construcción propia.

En la figura 72, Se muestra el espectro de emisión de rayos X del primer al sexto microanálisis areal desde la C hasta la I respectivamente.

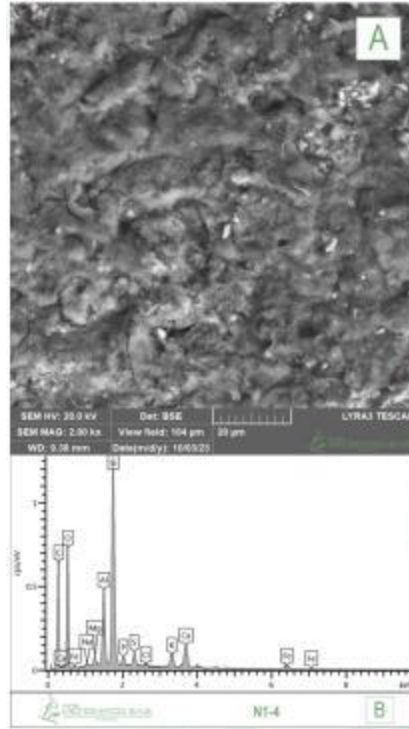
**Figura 73.** Microfotografías de la muestra de concreto 14 (2023) sector 4.  
Fuente: construcción propia.

En la figura 73, se muestra lo siguiente: A. Vista del sector 4 de la muestra 14 (2023) a través del microscopio electrónico de barrido mostrando su textura, a un aumento de 2000 X y un campo visual de 104  $\mu\text{m}$ , microanálisis cuantitativo con el detector de espectroscopia por dispersión de energía de rayos X (EDX) B. Espectro de emisión de rayos X del microanálisis.

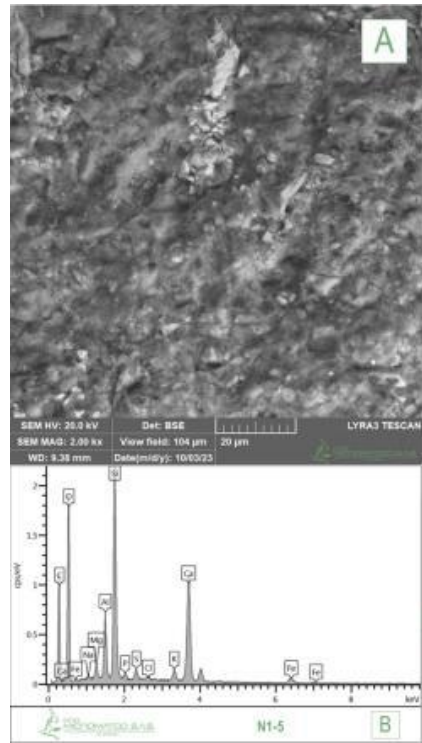
**Figura 75.** Microfotografías de la muestra de concreto 14 (2023) sector 5.  
Fuente: construcción propia.

En la figura 75, se muestra lo siguiente: A. Vista del sector 5 de la muestra 14 (2023) a través del microscopio electrónico de barrido mostrando su textura, a un aumento de 2000 X y un campo visual de 104 µm, microanálisis cuantitativo con el detector de espectroscopia por dispersión de energía de rayos X (EDX) B. Espectro de emisión de rayos X del microanálisis.

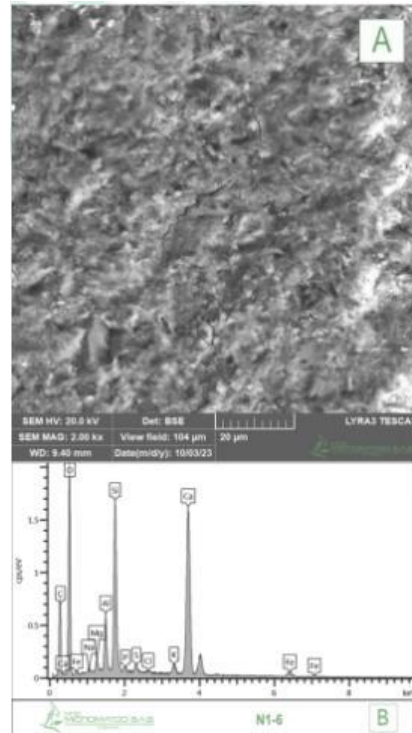
**Figura 77.** Microfotografías de la muestra de concreto 14 (2023) sector 6.  
Fuente: construcción propia.

En la figura 77, se muestra lo siguiente: A. Vista del sector 6 de la muestra 14 (2023) a través del microscopio electrónico de barrido mostrando su textura, a un aumento de 2000 X y un campo visual de 104  $\mu\text{m}$ , microanálisis cuantitativo con el detector de espectroscopia por dispersión de energía de rayos X (EDX) B. Espectro de emisión de rayos X del microanálisis.

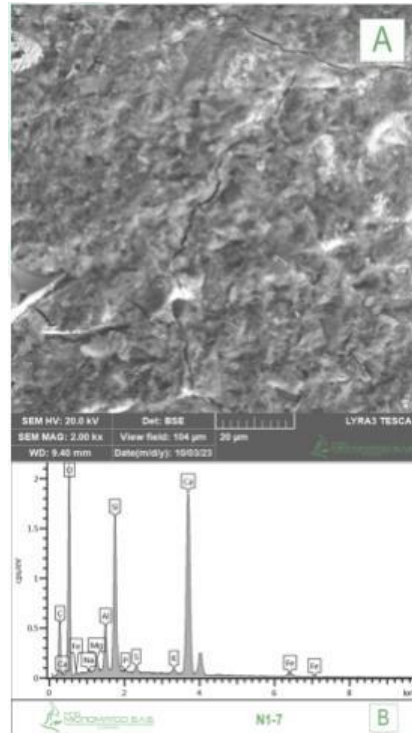
**Figura 79.** Microfotografías de la muestra de concreto 14 (2023) sector 7.  
Fuente: construcción propia.

En la figura 79, se muestra lo siguiente: A. Vista del sector 7 de la muestra 14 (2023) a través del microscopio electrónico de barrido mostrando su textura, a un aumento de 2000 X y un campo visual de 104 µm, microanálisis cuantitativo con el detector de espectroscopia por dispersión de energía de rayos X (EDX) B. Espectro de emisión de rayos X del microanálisis.

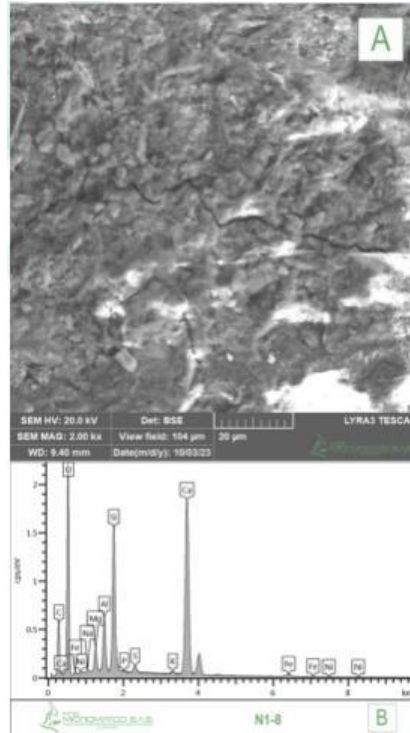
**Figura 81.** Microfotografías de la muestra de concreto 14 (2023) sector 8.  
Fuente: construcción propia.

En la figura 81, se muestra lo siguiente: A. Vista del sector 8 de la muestra 14 (2023) a través del microscopio electrónico de barrido mostrando su textura, a un aumento de 2000 X y un campo visual de 104 µm, microanálisis cuantitativo con el detector de espectroscopia por dispersión de energía de rayos X (EDX) B. Espectro de emisión de rayos X del microanálisis.

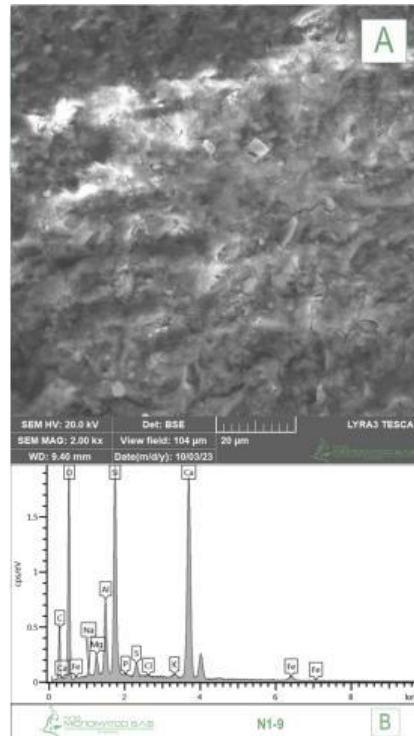
**Figura 83.** Microfotografías de la muestra de concreto 14 (2023) sector 9.  
Fuente: construcción propia.

En la figura 83, se muestra lo siguiente: A. Vista del sector 9 de la muestra 14 (2023) a través del microscopio electrónico de barrido mostrando su textura, a un aumento de 2000 X y un campo visual de 104 µm, microanálisis cuantitativo con el detector de espectroscopia por dispersión de energía de rayos X (EDX) B. Espectro de emisión de rayos X del microanálisis.

Para la muestra 14 (2023), presenta una pasta cementante corroída, localizada hacia la parte más superior (sectores 1, 2, 3 y 4) con una composición química pobre en calcio (1,75%) y relativamente rica en silicio (10,22%). Seguido por una zona con una pasta cementante carbonatada (sectores 5, 6 y 7) la cual presenta un aumento en el contenido de calcio (11,38%) y una disminución en el contenido de silicio (7,85%). Después se observó una pasta cementante con una alta concentración de microcristales (sector 8) de portlandita con un contenido de calcio de 14,10% y un contenido de silicio de 7,19%. Finalmente, se observó una pasta cementante sana (sector 9) con un contenido de calcio de 12,53% y de silicio de 9,30%.

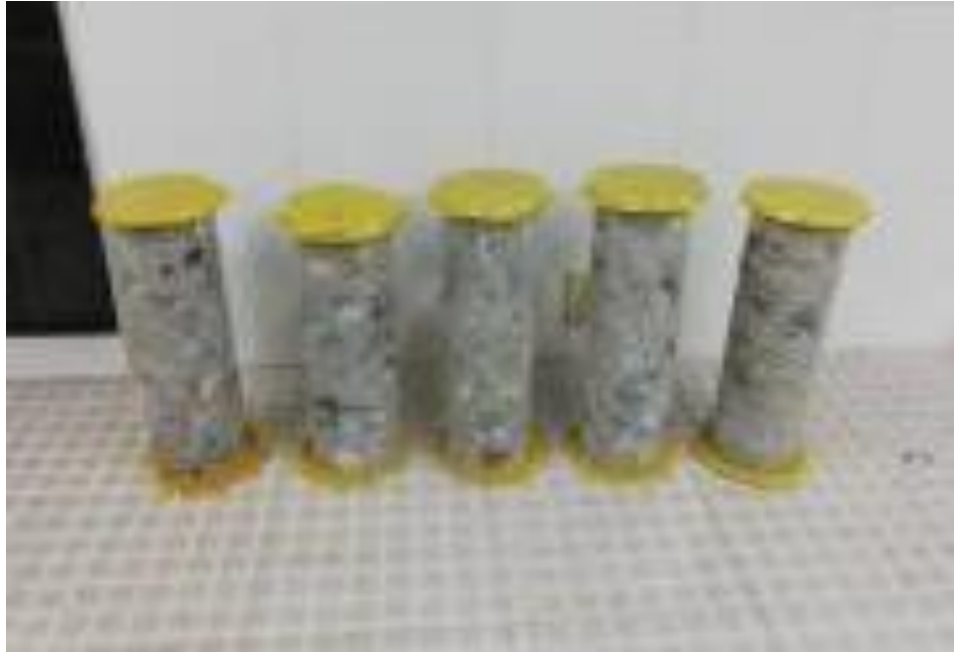
**Figura 85.** Núcleos en concreto tipo MR-45 sin afectación  
Fuente: construcción propia.

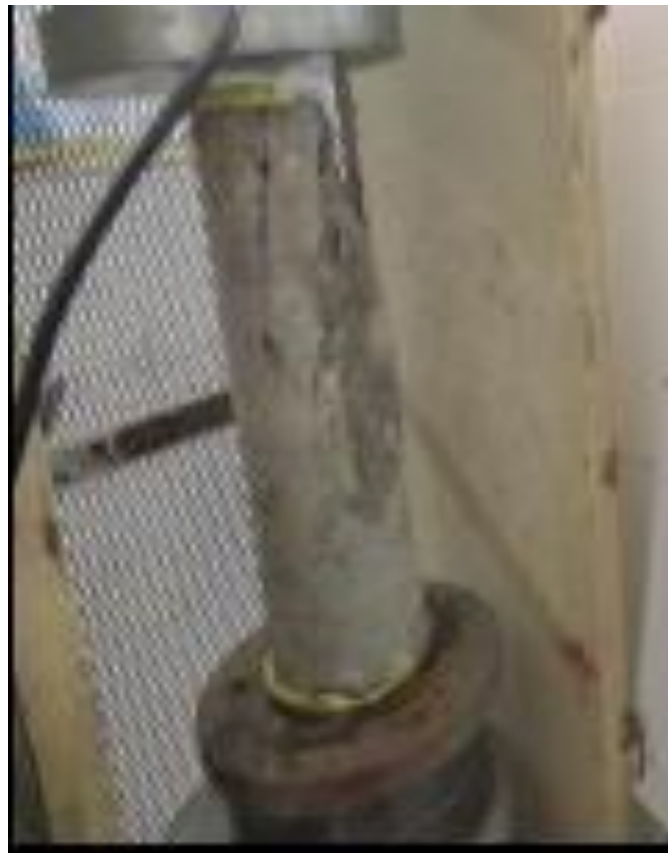
**Figura 88.** Ensayo de compresión núcleo en concreto tipo MR-45  
Fuente: construcción propia.

En resumen, se identificó que las muestras falladas con afectación de ataque químico presentan una pérdida de resistencia a la compresión en contraste con las muestras falladas de las losas en buen estado.

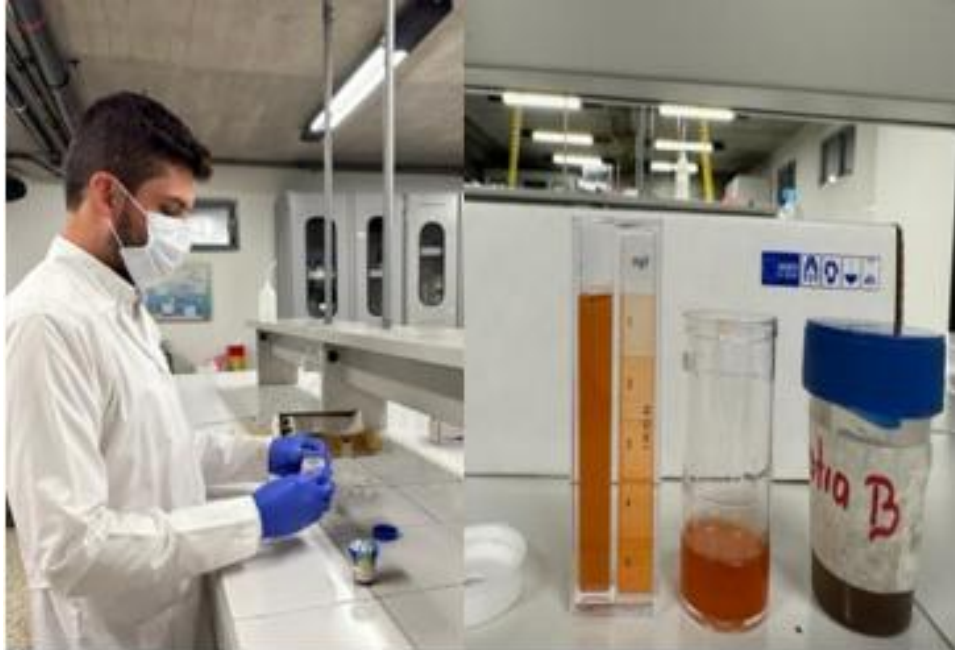
**Figura 89.** Caracterización del lixiviado.  
Fuente: construcción propia.

De acuerdo con los resultados del año 2021 y la escala de pH se observó que la muestra M1 es ligeramente ácida, mientras que las muestras M2, M3 y M4 son moderadamente ácidas. Para el año 2023 las 4 muestras son moderadamente ácidas en un rango de 3.89 a 4.4, así pues, el lixiviado es una sustancia ácida lo cual genera la degradación de la pasta cementante del concreto tipo MR-45 de la malla interna de Corabastos.

- Para mitigar la degradación del concreto tipo MR-45 de la malla vial interna de Corabastos se recomienda evitar la disposición directa de residuos orgánicos sobre el pavimento del corredor vial.
