## PLANIMETRÍA TÉCNICA

CENTRO GERIÁTRICO EL TABOR

UNIVERSIDAD PILOTO DE COLOMBIA

EVELYN CAMILA SUÁREZ ENCISO

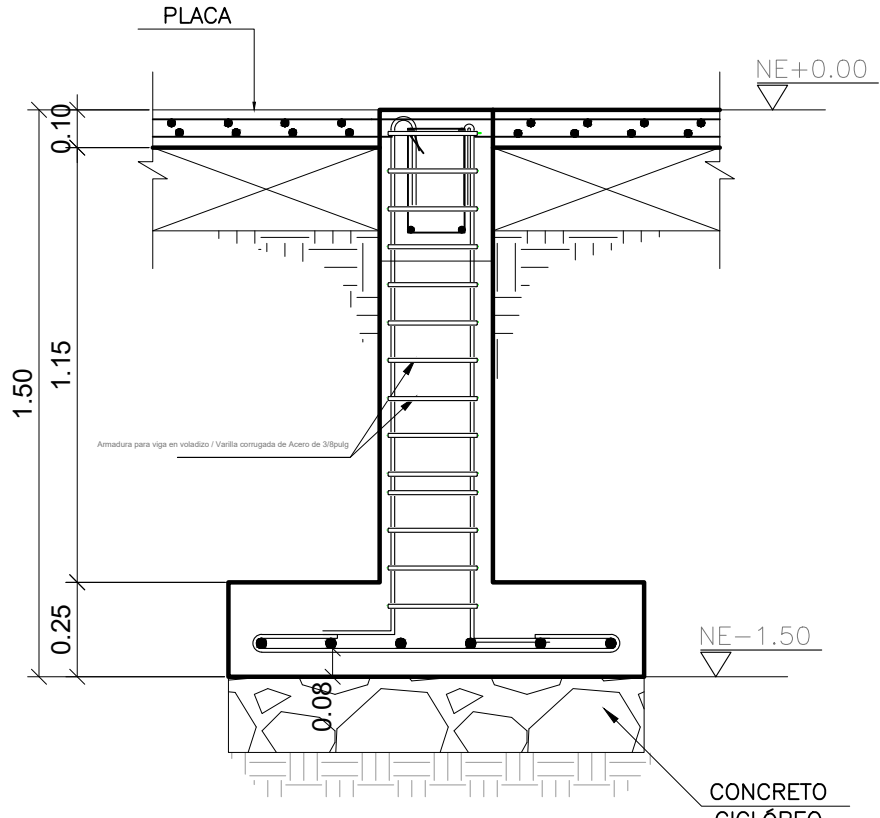
DETALLE 1 / COLUMNA CON VIGA EN VOLADIZO  
ESTRUCTURAL ESC 1:10

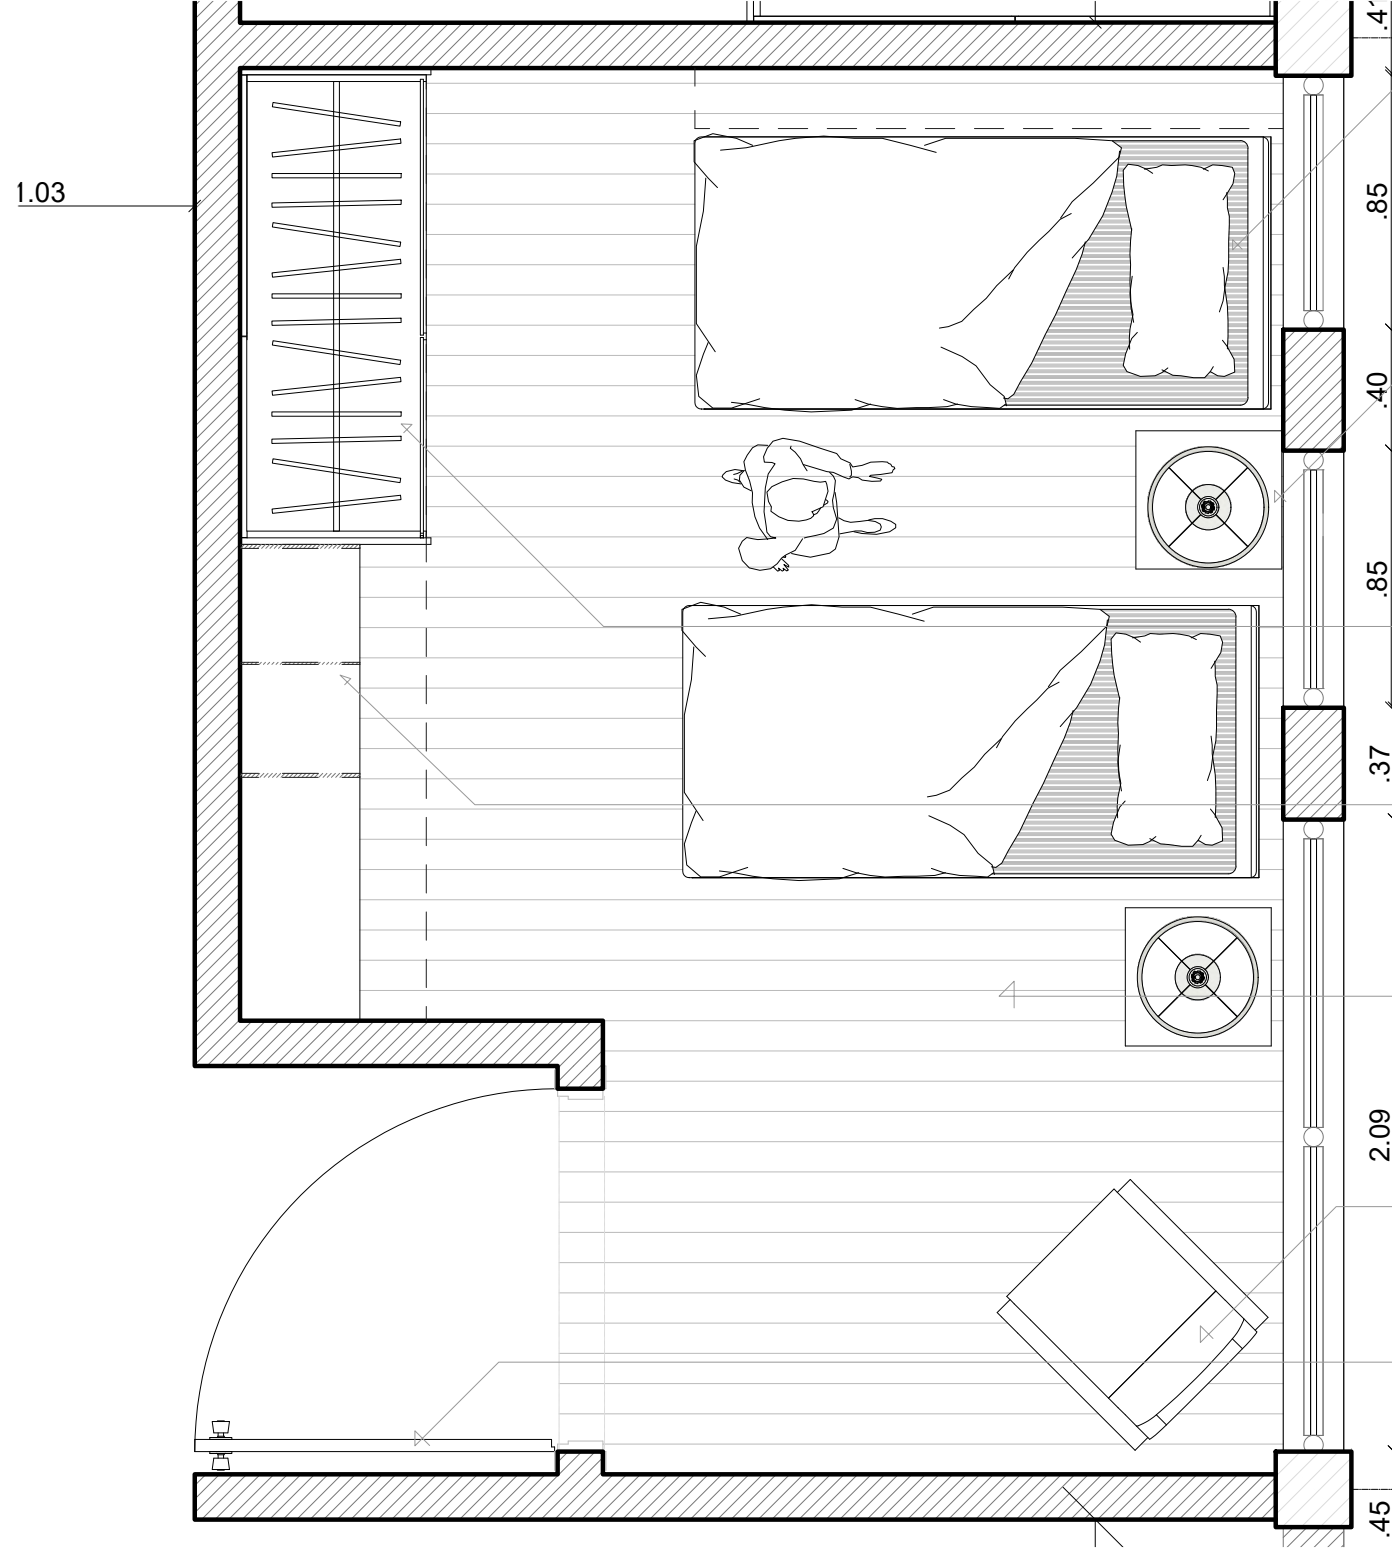
DETALLE 2 / HABITACIÓN TIPO 2 USUARIO DEPENDENCIA SEVERA  
ARQUITECTÓNICO ESC 1:25
