# CENTRO INTEGRAL NUTRICIONAL

## La Guajira

Es un proyecto enfocado a la educación, salud y recuperación nutricional de las comunidades rurales del municipio de Maicao, especialmente para niñas y niños menores de 5 años

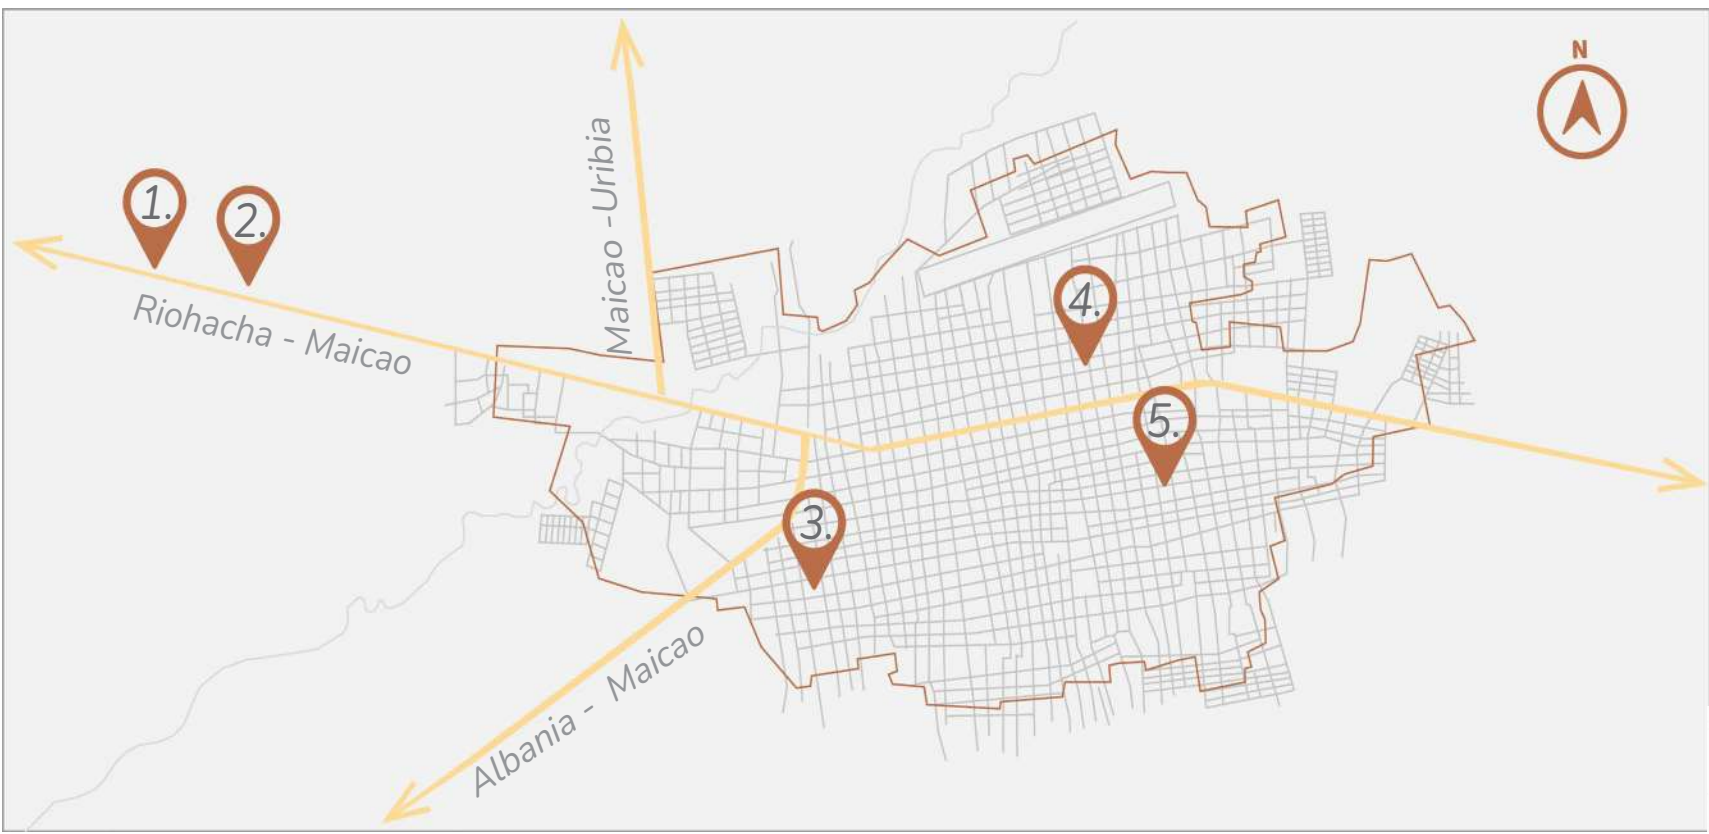
Cabecera municipal de Maicao

Puntos de referencia  
1. Colegio Shiliwala  
2. Lote de intervención  
3. Centro de atención ICBF  
4. Terminal de transporte  
5. Parroquia San Jose

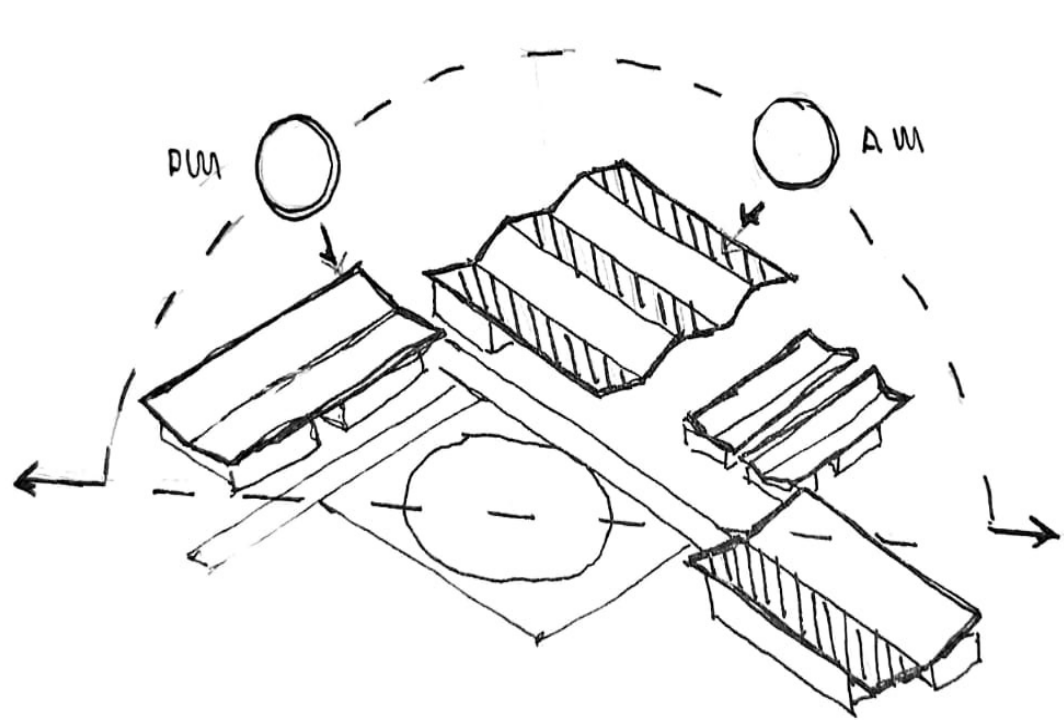
#### BIOClimática

La condiciones climáticas adversas son un factor fundamental para el emplazamiento del proyecto, orientando los volúmenes de forma perpendicular con respecto a la trayectoria solar teniendo en cuenta la proyección de la sombra.

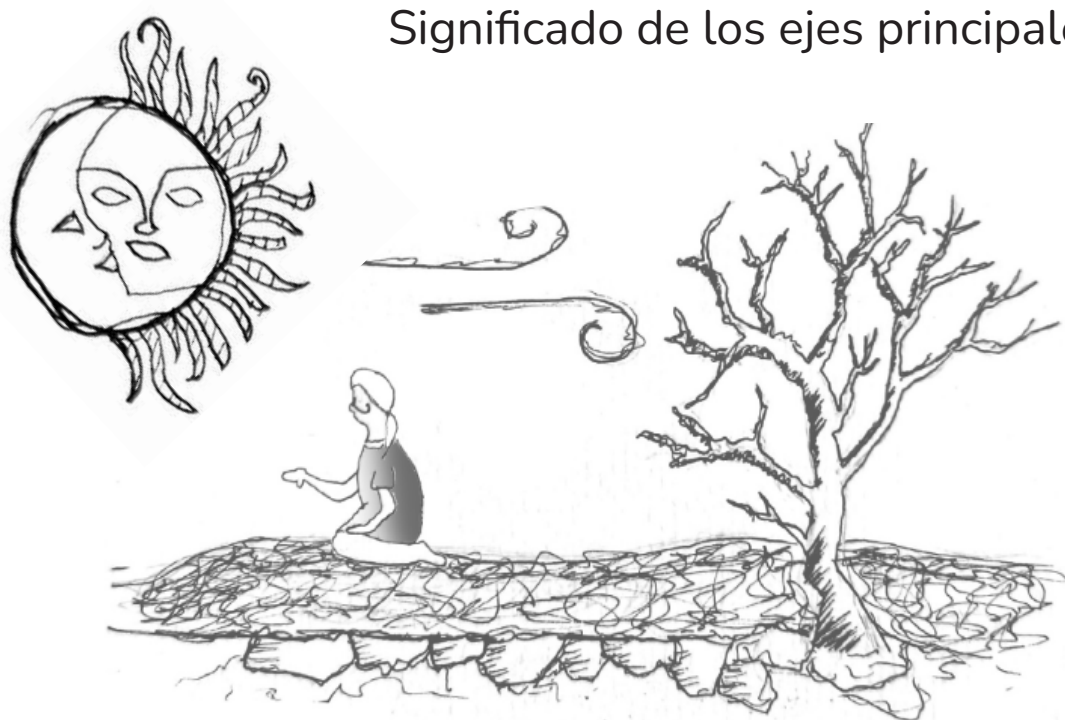
Significado de los ejes principales de la plaza

Norte

La serranía de Jepira ubicada al norte es la zona mas sagrada puesto que todas las almas después de morir deben ser guías

Asoleación

Dios del Sol Juyá quien cumple el rol de salvador y centro principal del pensamiento

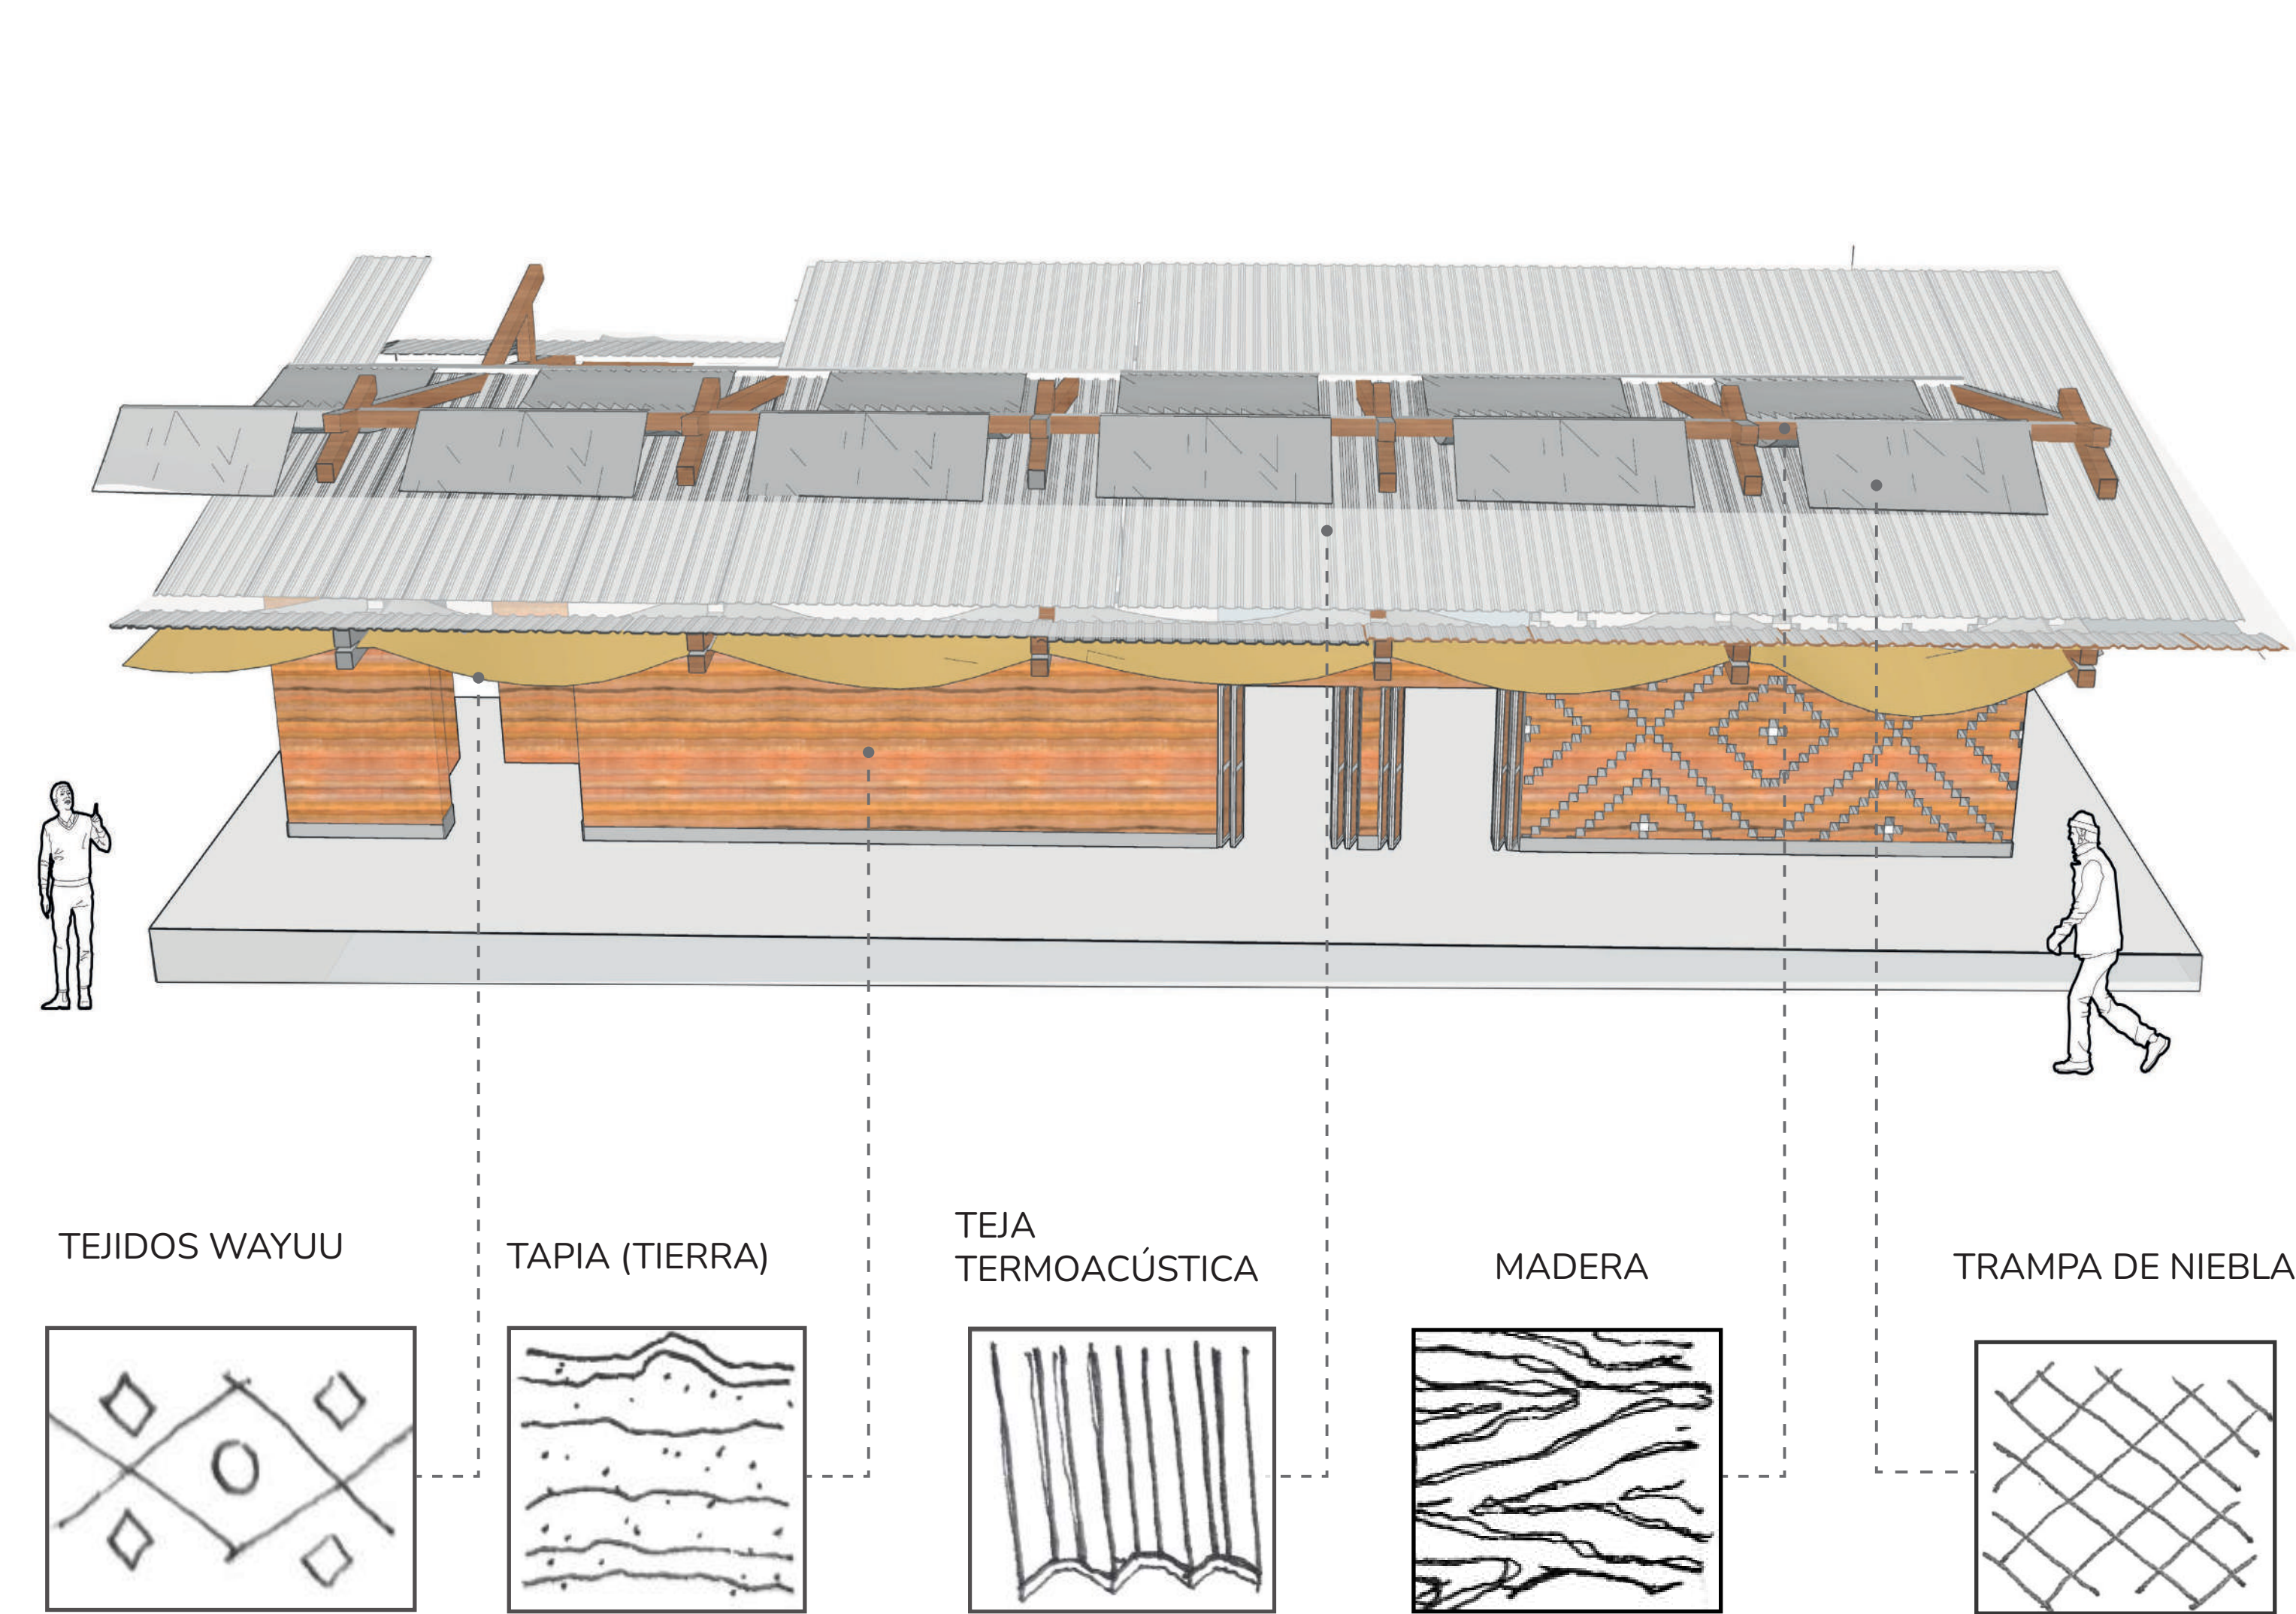
MATERIALIDAD

El uso de materiales locales característicos de la arquitectura vernácula, no solo facilita la construcción del proyecto sino que además proporciona la protección necesaria para los climas secos y calurosos. Los muros de tierra apisonada o tapia buscan retardar el proceso de calentamiento al interior de los espacios, por medio de la absorción en las fachadas gracias a los anchos muros de carga. Materiales como la madera generan la resistencia necesaria para sostener las cubiertas.
